## 1<sup>η</sup> ΑΝΑΘΕΩΡΗΣΗ ΣΧΕΔΙΟΥ ΔΙΑΧΕΙΡΙΣΗΣ

των Λεκανών Απορροής Ποταμών του  
Υδατικού Διαμερίσματος Αττικής (ΕΛ 06)

Ενδιάμεση Φάση 1, Παραδοτέο Π8: Οριστικός προσδιορισμός των  
ιδιαιτέρως τροποποιημένων και τεχνητών υδατικών συστημάτων

**ΕΡΓΟ: ΚΑΤΑΡΤΙΣΗ 1<sup>ης</sup> ΑΝΑΘΕΩΡΗΣΗΣ ΣΧΕΔΙΩΝ ΔΙΑΧΕΙΡΙΣΗΣ ΛΕΚΑΝΩΝ ΑΠΟΡΡΟΗΣ ΠΟΤΑΜΩΝ ΤΩΝ 14 ΥΔΑΤΙΚΩΝ ΔΙΑΜΕΡΙΣΜΑΤΩΝ ΤΗΣ ΧΩΡΑΣ, ΣΥΜΦΩΝΑ ΜΕ ΤΙΣ ΠΡΟΔΙΑΓΡΑΦΕΣ ΤΗΣ ΟΔΗΓΙΑΣ 2000/60/ΕΚ, ΚΑΤ' ΕΦΑΡΜΟΓΗ ΤΟΥ Ν. 3199/2003 ΟΠΩΣ ΤΡΟΠΟΠΟΙΗΘΗΚΕ ΚΑΙ ΙΣΧΥΕΙ ΚΑΙ ΤΟΥ ΠΔ 51/2007 / Μ.3: ΥΔΑΤΙΚΟ ΔΙΑΜΕΡΙΣΜΑ ΑΤΤΙΚΗΣ (GR06) ΚΑΙ ΑΝΑΤΟΛΙΚΗΣ ΣΤΕΡΕΑΣ ΕΛΛΑΔΑΣ (GR07)**

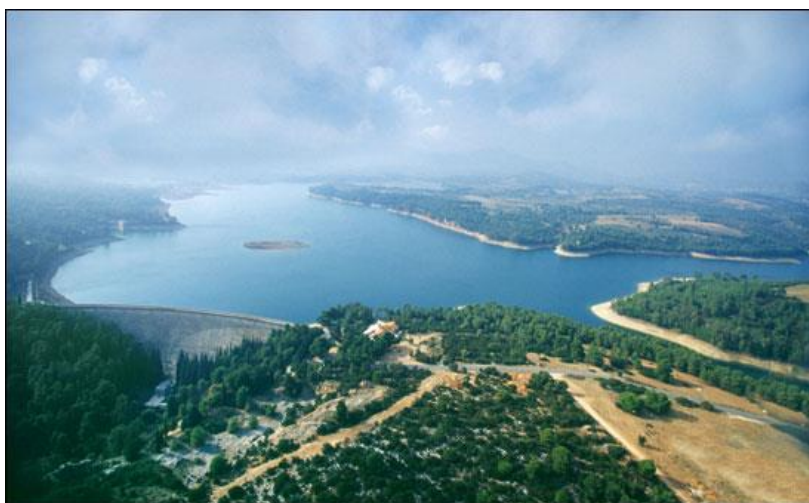
Σχήμα 2-1 Πανοραμική Άποψη της Τεχνητής Λίμνης Μαραθώνα

Η τεχνητή Λίμνη του Μαραθώνα δημιουργήθηκε με σκοπό τη συγκέντρωση νερού για την ύδρευση της Αθήνας και σχηματίστηκε με την ανέγερση του Φράγματος του Μαραθώνα, στη συμβολή των χειμάρρων Χαράδρου και Βαρνάβα και σε απόσταση μερικών χιλιομέτρων από τον ομώνυμο οικισμό (Σχήμα 2-1). Οι εργασίες για την κατασκευή του φράγματος άρχισαν το 1925 και ολοκληρώθηκαν το 1929<sup>1</sup>.

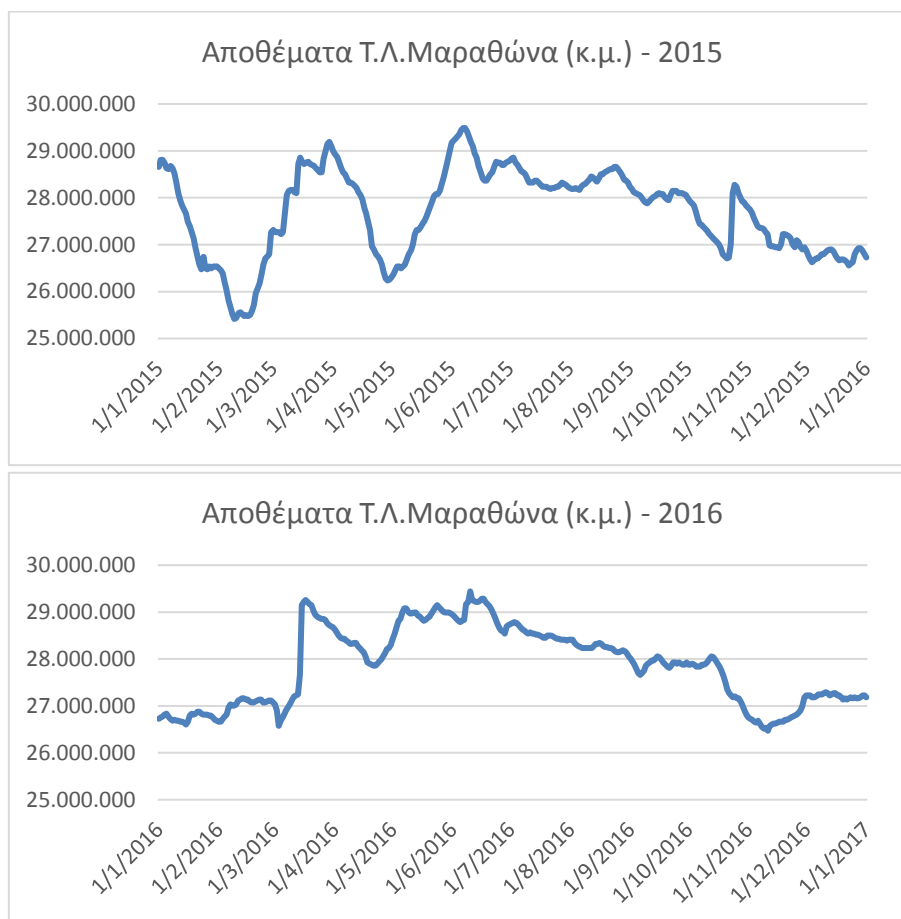
### Σχήμα 2-3 Μηνιαία Διακύμανση Αποθέματος Ταμιευτήρα Μαραθώνα για τα Έτη 2015-2016

Στον ταμιευτήρα Μαραθώνα διατηρείται ένα ελάχιστο απόθεμα ασφαλείας αφενός για την κάλυψη της αυξημένης θερινής ζήτησης και αφετέρου για την αντιμετώπιση έκτακτων περιστατικών (υπενθυμίζεται ότι ο Μαραθώνας αποτελεί τη μοναδική πηγή νερού κοντά στην Αθήνα)<sup>2</sup>. Το ελάχιστο αυτό επιθυμητό απόθεμα ορίζεται ίσο με 34.5 hm<sup>3</sup> κατά το μήνα Μάιο, που αντιστοιχεί στην έναρξη της θερινής περιόδου, και εν συνεχεία μειώνεται μέχρι τα 26.6 hm<sup>3</sup> τον μήνα Οκτώβριο. Στα ακόλουθα γράφηματα παρουσιάζεται η μηνιαία διακύμανση των αποθεμάτων του ταμιευτήρα στα έτη 2015 και 2016.

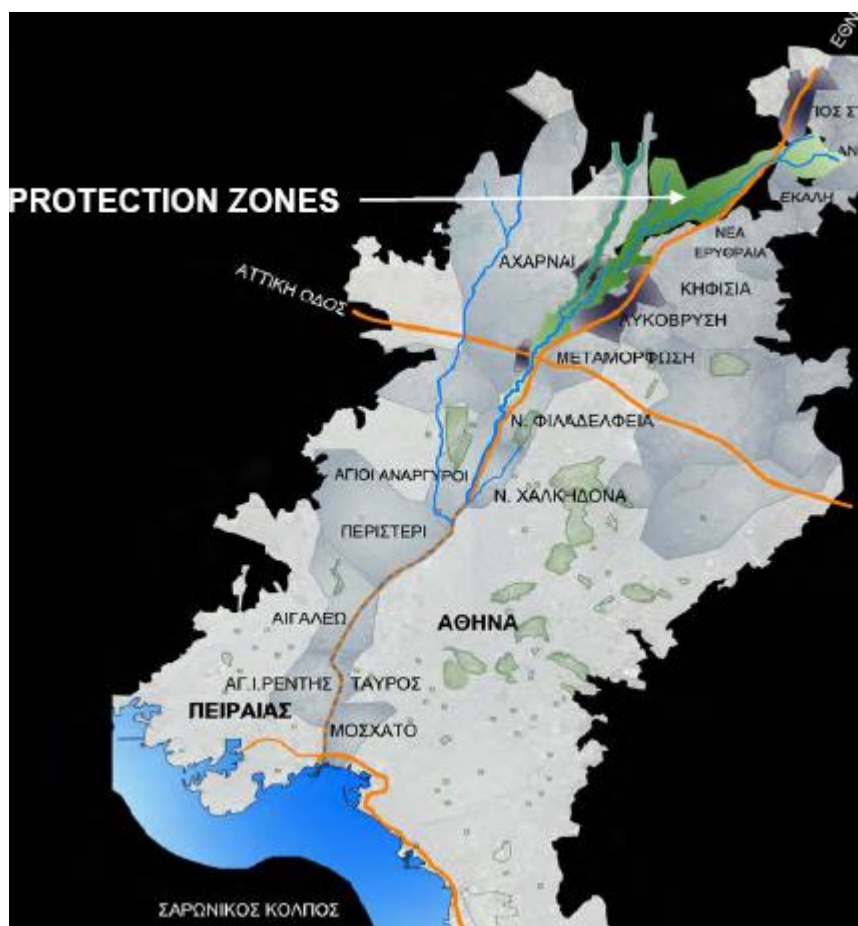
**Σχήμα 2-8 Λεκάνη Κηφισού Ποταμού**

Στο τμήμα μεταξύ της οδού Κωνσταντινουπόλεως και των Σεπολίων, η διεύθετηση του Κηφισού δεν ακολούθησε την βαθιά γραμμή, αλλά χαράχθηκε δυτικότερα εκτός του σχεδίου πόλεως του 1932. Η διεύθετηση έγινε με αναχώματα ψηλότερα κατά 1,00 – 1,50μ. από το έδαφος. Στην στέψη των αναχωμάτων διαμορφώθηκαν αργότερα οι Παρακηφίσιμοι δρόμοι, ενώ οι ερυθρές των γύρω δρόμων προσαρμόστηκαν στην στάθμη του φυσικού εδάφους.

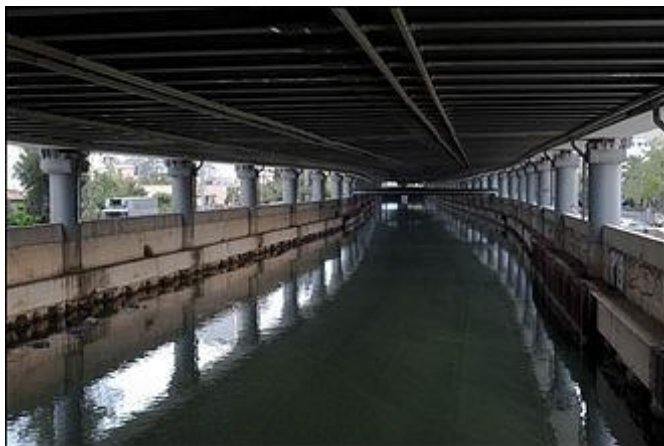
### Σχήμα 2-9 Ποταμός Κηφισός κάτω από την Εθνική οδό Αθηνών – Λαμίας

Φάληρο. Ειδικότερα το πλέον κατάντη τμήμα του αποτελείται από ορθογωνική διατομή, η οποία καλύπτεται από σιδηρά κατασκευή για τις ανάγκες της οδοποιίας (Σχήμα 2-9). Το τμήμα αυτό κατασκευάστηκε στις αρχές της δεκαετίας του 2000, και στο πλαίσιο των μεγάλων τεχνικών έργων που προωθήθηκαν εν όψει των Ολυμπιακών Αγώνων της Αθήνας του 2004.

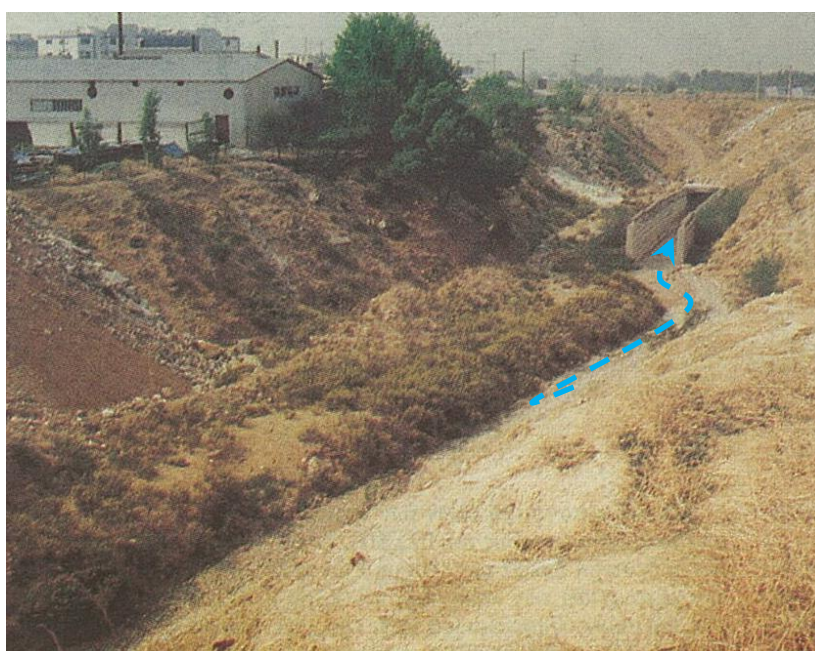
Σχήμα 2-10 Είσοδος Οχετού Πύρνας ανάντη Εθνικής Οδού - όψη προς τα κατάντη (Πηγή: ΕΥΔΑΠ)

Η διατομή του κλειστού αγωγού ποικίλει από ορθογωνική (είσοδος ρέματος ανάντη Ε.Ο.), θολωτή (κάτω από Ε.Ο) και παραβολική στην περιοχή του ΚΕΛ, όπως παρουσιάζεται στα ακόλουθα σχήματα.

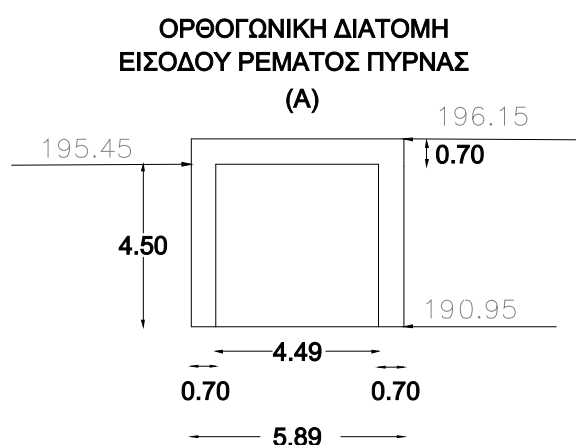
Σχήμα 2-11 Διατομή εισόδου ρέματος Πύρνας ανάντη Ε.Ο. (Πηγή: ΕΥΔΑΠ)

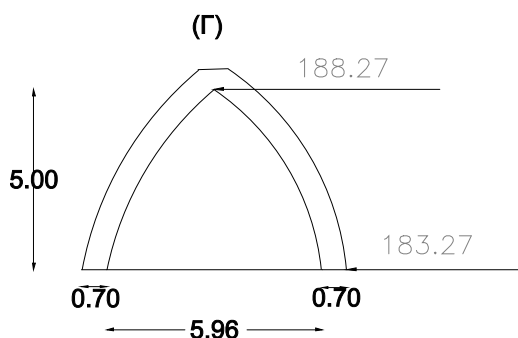
**ΔΙΑΤΟΜΗ ΡΕΜΑΤΟΣ ΠΥΡΝΑΣ  
ΚΑΤΑΝΤΗ Ε.Ο.**

Σχήμα 2-13 Διατομή ρέματος Πύρνας κατάντη Ε.Ο. (πηγή: ΕΥΔΑΠ)

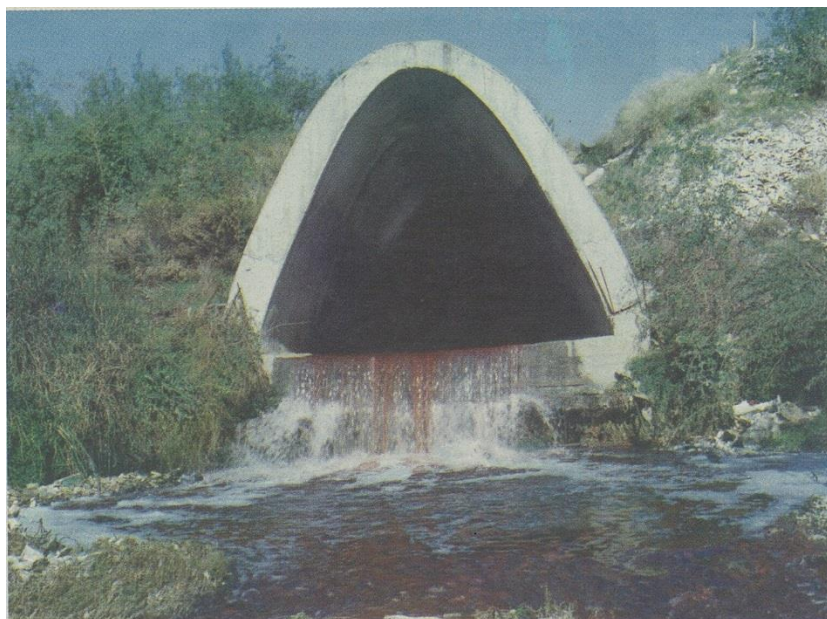
Στην έξοδό του ο κλειστός αγωγός εκβάλλει στο ανοιχτό τμήμα του Ρέματος σε ύψος περίπου 2,0μ. (βλ. παρακάτω Σχήμα)

**Σχήμα 2-15 Έξοδος κλειστού αγωγού Ρ. Πύρνας - όψη προς τα ανάντη (πηγή: ΕΥΔΑΠ)**

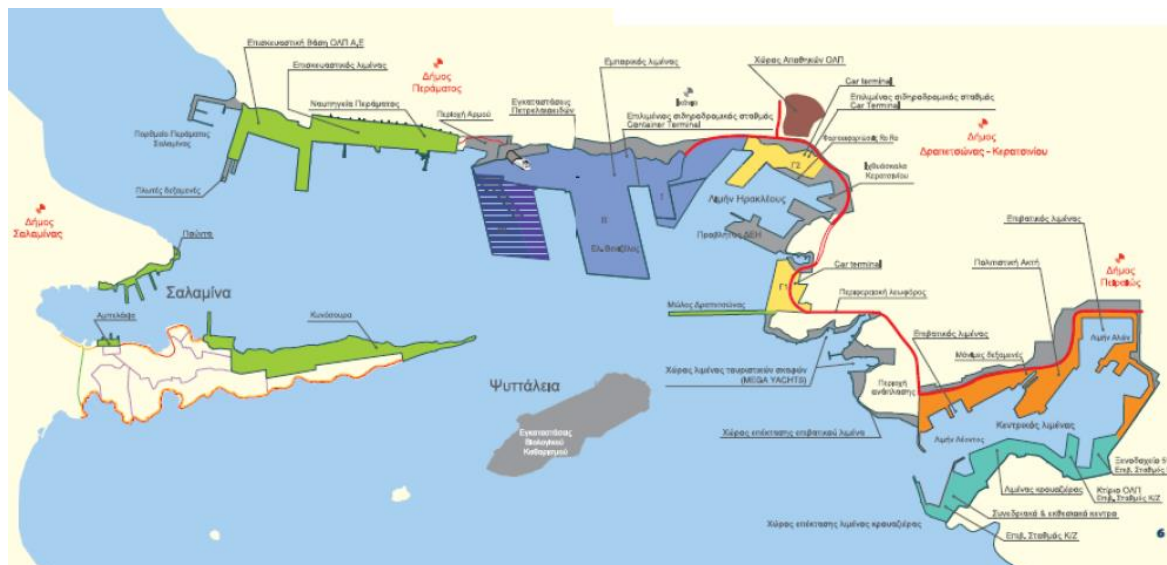
**Σχήμα 2-17 Διάταξη Χρήσεων Λιμένα Πειραιώς**

Ο Λιμένας Πειραιώς αποτελείται από τον Κεντρικό Λιμένα, τον Λιμένα Δραπετσώνας, τον Λιμένα Ηρακλέους, τον Λιμένα Ν. Ικονίου, την ακτή Περάματος και τον όρμο Αμπελακίων Σαλαμίνας μαζί με τα άκρα της Κυνόσουρας Σαλαμίνας (Σχήμα 2-17).

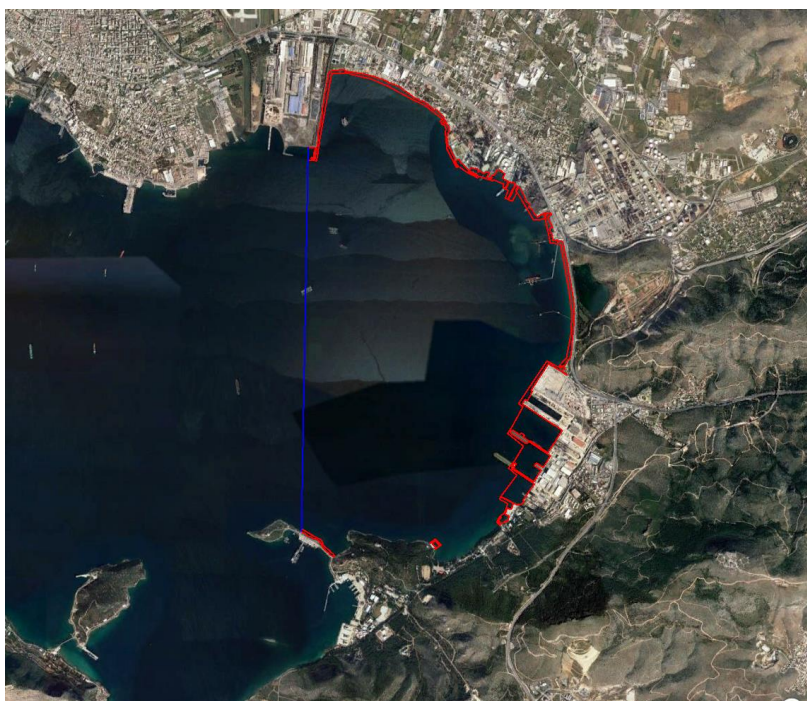
- Παράκτιες Υδρομορφολογικές Αλλοιώσεις
- Όριο Παράκτιου ΥΣ07 Ανατολικός Κόλπος Ελευσίνας

**Σχήμα 2-19** Υδρομορφολογικές Αλλοιώσεις του ΥΣ Ανατολικός Κόλπος Ελευσίνας (Υπόβαθρο Google Earth)

Στο ανατολικό τμήμα του Κόλπου εντοπίζεται το ΥΣ Ανατολικός Κόλπος Ελευσίνας ΕΛ0626C0007Η, ο οποίος χαρακτηρίζεται από έντονες υδρομορφολογικές αλλοιώσεις στην ακτογραμμή του (βλ. ακόλουθο Σχήμα).

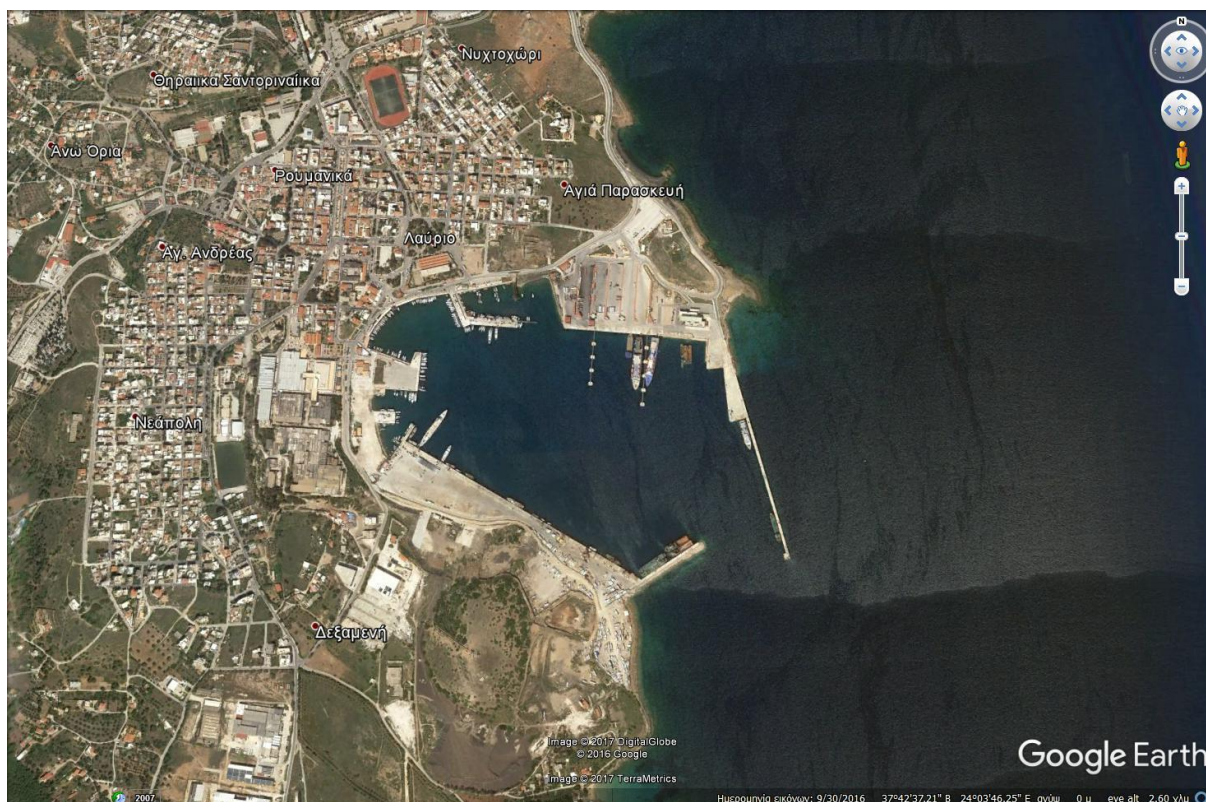
Σχήμα 2-20 Δορυφορική Εικόνα Λιμένα Λαυρίου (πηγή: Google Earth)

Από το 2008 λειτουργεί στο λιμάνι σύγχρονο αλιευτικό καταφύγιο, στο οποίο ελλιμενίζονται 31 επαγγελματικά αλιευτικά παράκτιας αλιείας με μήκη από 7-15 μέτρα, 4 γρι γρι με μήκη από 18-29 μέτρα, 2 βοηθητικά αλιευτικά των γρι γρι ενώ φιλοξενούνται και αρκετά ερασιτεχνικά σκάφη αλιείας.

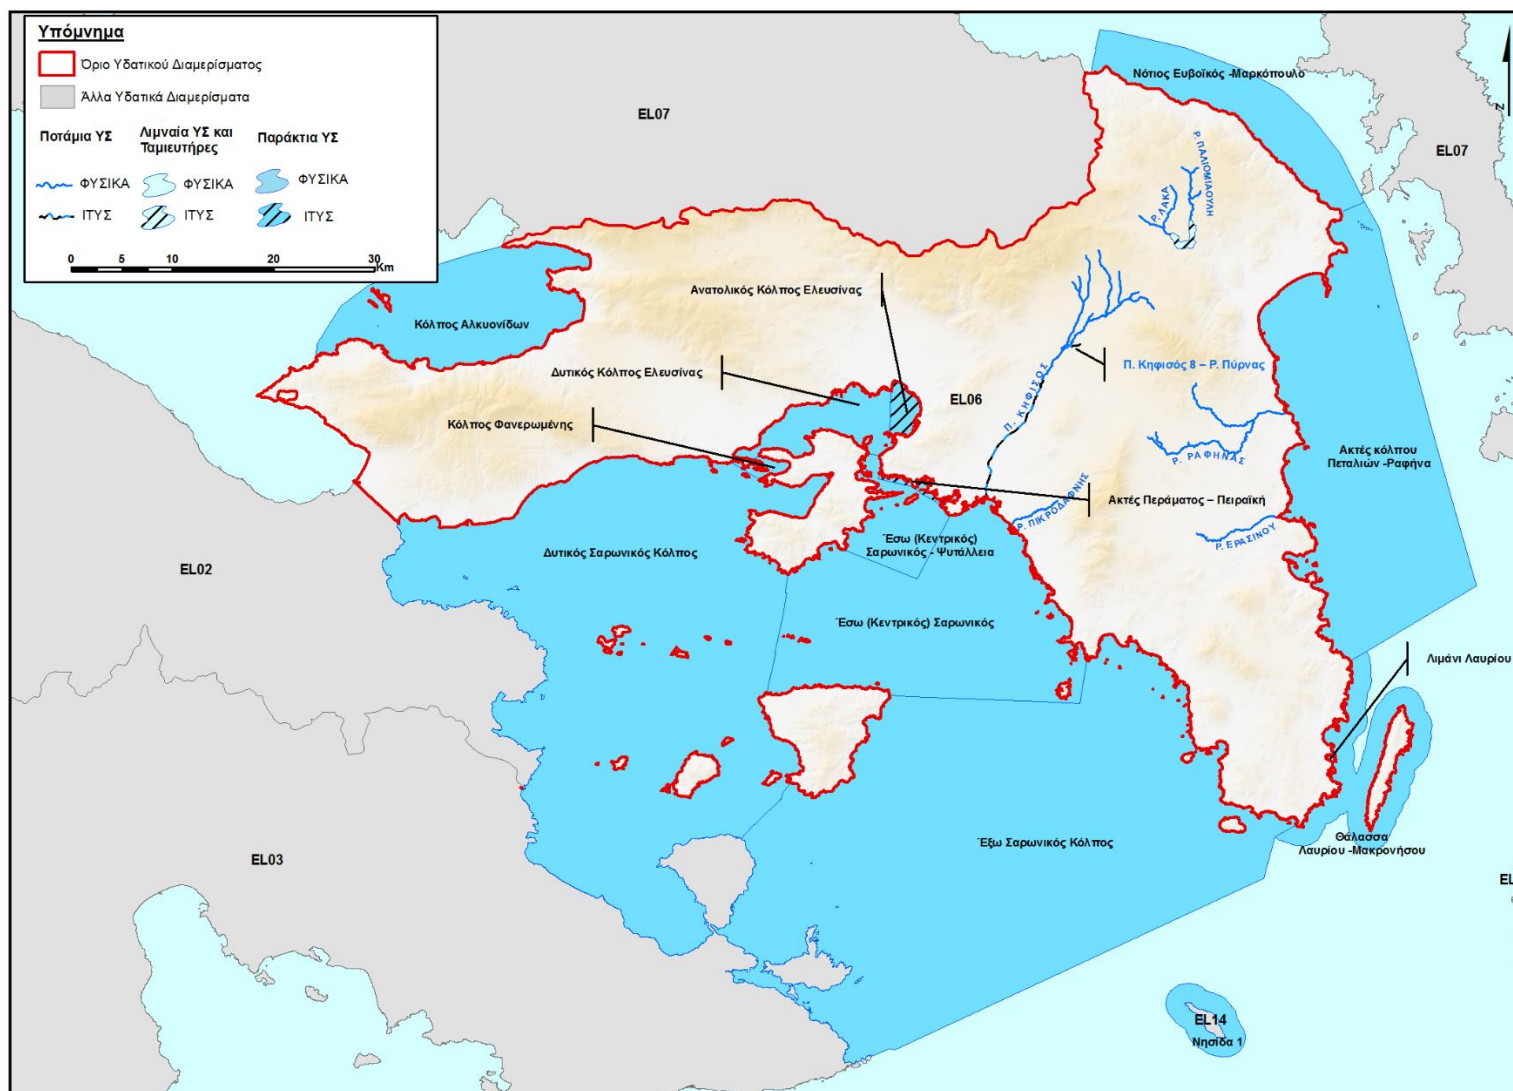
**Σχήμα 3-1 ΙΤΥΣ Υδατικού Διαμερίσματος Αττικής (ΥΔ06)**

Σε όλες τις περιπτώσεις ιδιαιτέρως τροποποιημένων και τεχνητών υδατικών συστημάτων, που εξετάστηκαν στα προηγούμενα κεφάλαια, κρίθηκε ασύμφωρη ή αδύνατη η μετατροπή τους σε φυσικά υδατικά συστήματα. Ως εκ τούτου, από τα 30 συνολικά επιφανειακά υδατικά συστήματα, που έχουν καθοριστεί στο πλαίσιο της παρούσας μελέτης για το Υδατικό Διαμέρισμα Αττικής (ΥΔ 06), 6 χαρακτηρίζονται οριστικά ως ιδιαιτέρως τροποποιημένα υδατικά συστήματα (ΙΤΥΣ).

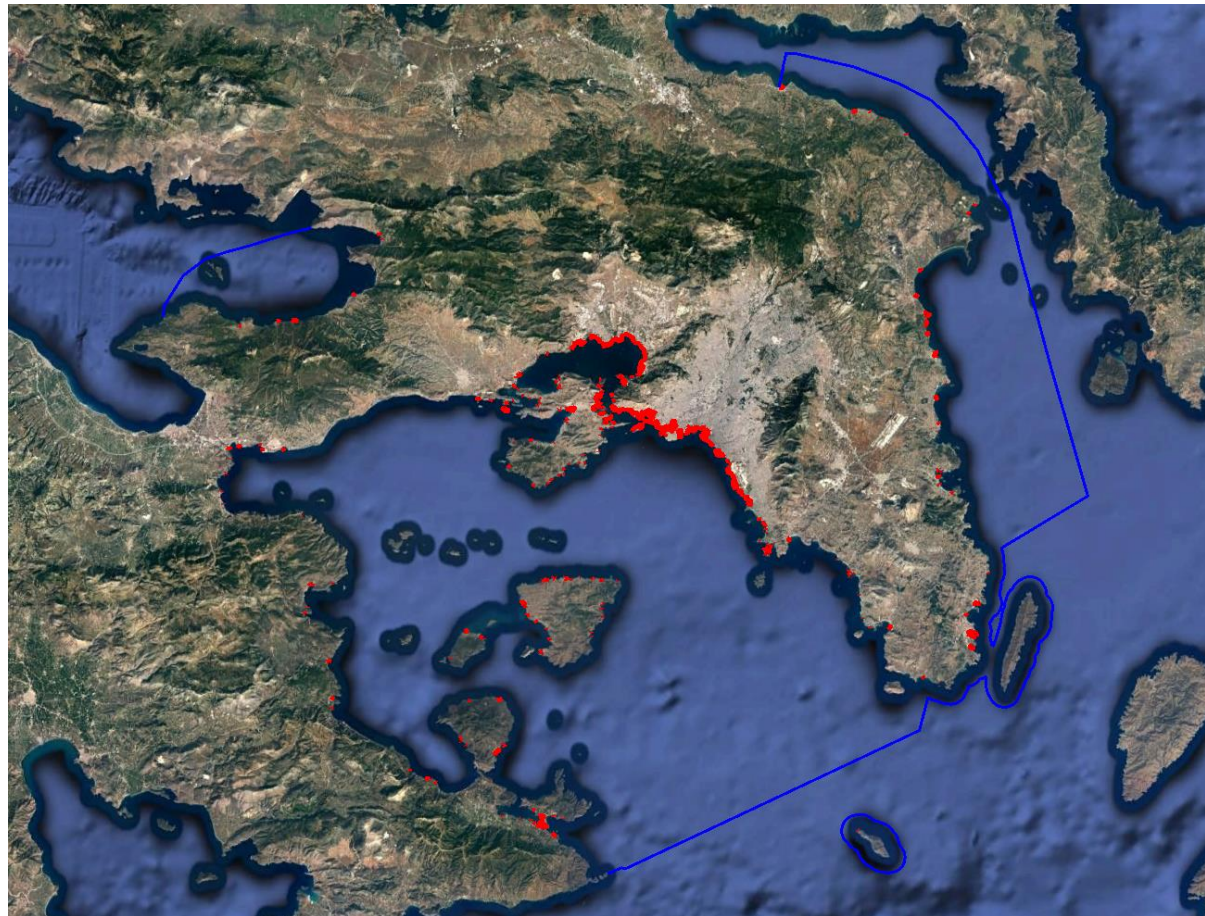
— Παράκτιες Υδρομορφολογικές Αλλοιώσεις  
— Όριο Παράκτιου ΥΔ06

**Σχήμα 3-2** Υδρομορφολογικές Αλλοιώσεις των Παράκτιων ΥΣ του ΥΔ06 (Υπόβαθρο Google Earth)
