1^η ΑΝΑΘΕΩΡΗΣΗ ΣΧΕΔΙΟΥ ΔΙΑΧΕΙΡΙΣΗΣ Λεκανών Απορροής Ποταμών Υδατικού Διαμερίσματος Δυτικής Πελοποννήσου (EL01)

ΑΝΑΛΥΤΙΚΟ ΚΕΙΜΕΝΟ ΤΕΚΜΗΡΙΩΣΗΣ

Οριστικός προσδιορισμός των Ιδιαιτέρως Τροποποιημένων και
Τεχνητών Υδατικών Συστημάτων

ΕΡΓΟ: ΚΑΤΑΡΤΙΣΗ 1^{ης} ΑΝΑΘΕΩΡΗΣΗΣ ΣΧΕΔΙΩΝ ΔΙΑΧΕΙΡΙΣΗΣ ΛΕΚΑΝΩΝ ΑΠΟΡΡΟΗΣ ΠΟΤΑΜΩΝ ΤΩΝ 14 ΥΔΑΤΙΚΩΝ ΔΙΑΜΕΡΙΣΜΑΤΩΝ ΤΗΣ ΧΩΡΑΣ, ΣΥΜΦΩΝΑ ΜΕ ΤΙΣ ΠΡΟΔΙΑΓΡΑΦΕΣ ΤΗΣ ΟΔΗΓΙΑΣ 2000/60/ΕΚ, ΚΑΤ' ΕΦΑΡΜΟΓΗ ΤΟΥ Ν. 3199/2003 ΟΠΩΣ ΤΡΟΠΟΠΟΙΗΘΗΚΕ ΚΑΙ ΙΣΧΥΕΙ ΚΑΙ ΤΟΥ ΠΔ 51/2007 / Μ.1: ΥΔΑΤΙΚΟ ΔΙΑΜΕΡΙΣΜΑ ΔΥΤΙΚΗΣ ΠΕΛΟΠΟΝΝΗΣΟΥ (ΕΛ01), ΒΟΡΕΙΑΣ ΠΕΛΟΠΟΝΝΗΣΟΥ (ΕΛ02) ΚΑΙ ΑΝΑΤΟΛΙΚΗΣ ΠΕΛΟΠΟΝΝΗΣΟΥ (ΕΛ03)

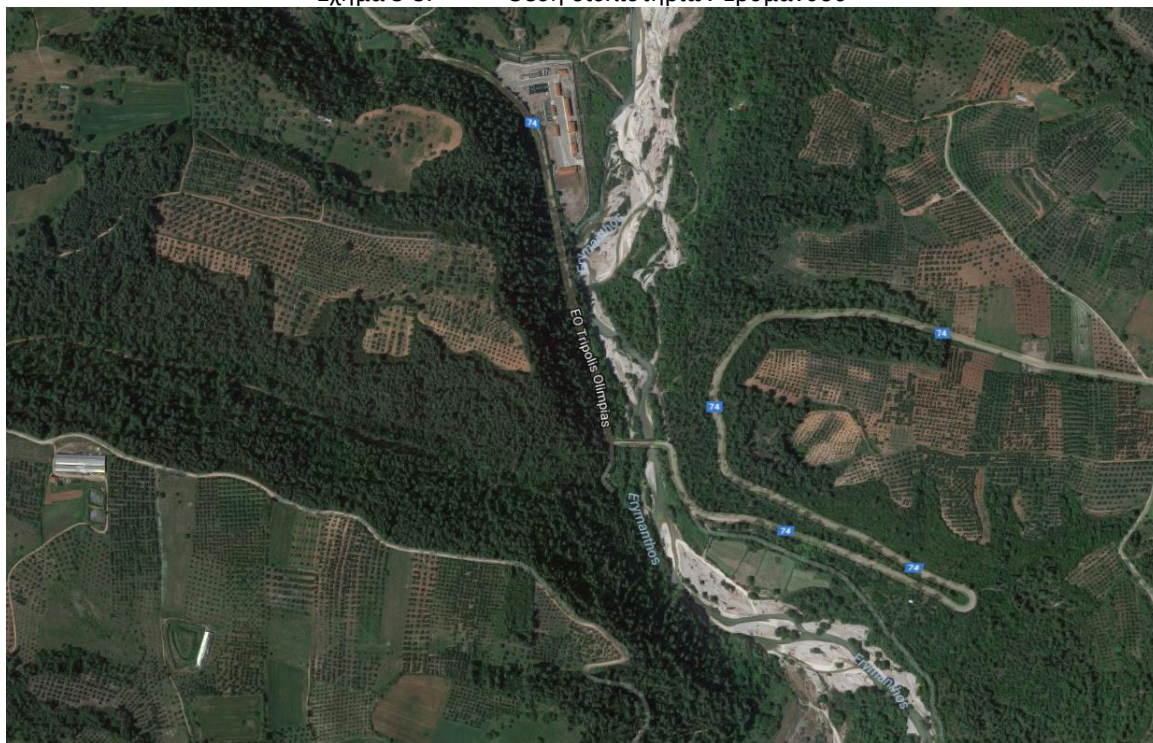
Σχήμα 3-3. Θέση διυλιστηρίων Ερυμάνθου

Στην ακόλουθη φωτογραφία δορυφόρου από το Google Earth σημειώνουμε την θέση των διυλιστηρίων.

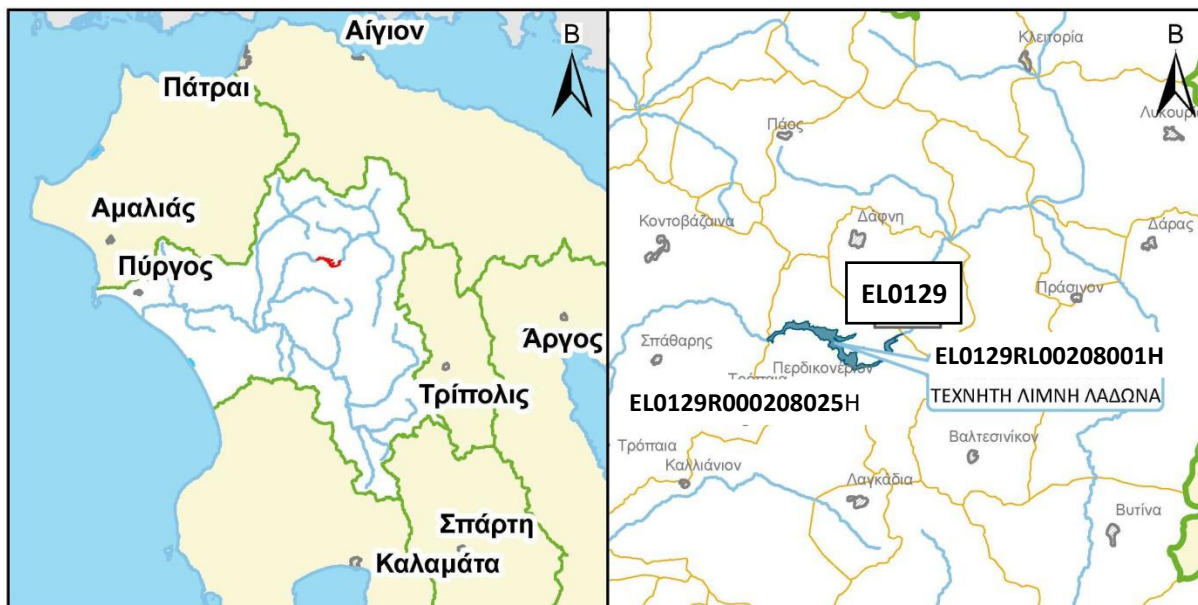
Σχήμα 3-5. Φωτογραφίες της Τεχνητής λίμνης Λάδωνα και κατάντη τμήματος

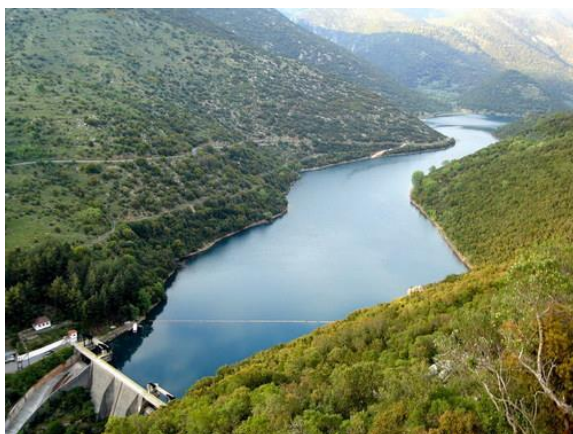
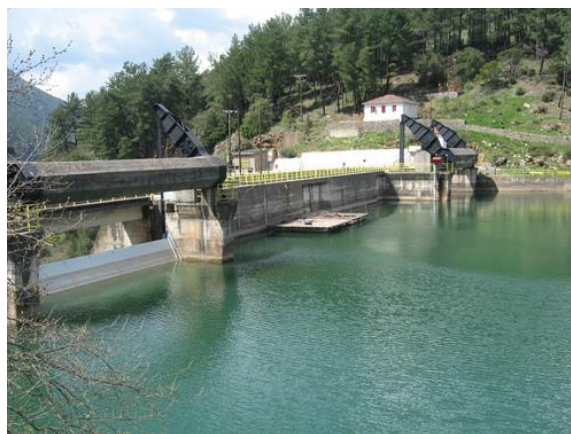
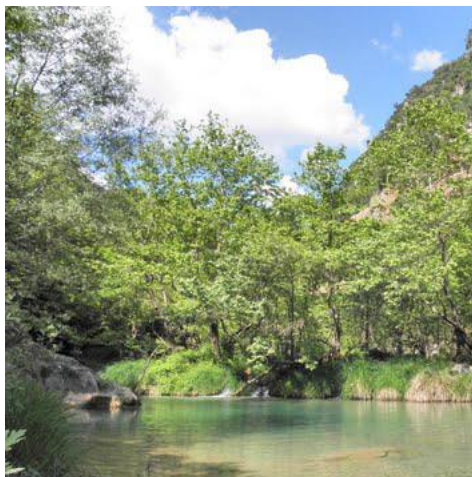
Πανοραμική άποψη της τεχνητής λίμνης

Φράγμα Λάδωνα

Κοίτη του ποταμού μεταξύ του φράγματος και του ΥΗΣ (πηγή: Παπανδρινόπουλος Χαράλαμπος)

Κοίτη του ποταμού στην περιοχή όπου είναι εγκατεστημένος ο ΥΗΣ

Ο υδροηλεκτρικός σταθμός είναι εγκατεστημένος περίπου 10 km. κατάντη του φράγματος, στον οικισμό Κάτω Σπαθάρη, σε μία έκταση περίπου 150 στρ, και είναι χώρος δομημένος και διαμορφωμένος έτσι, ώστε να υπάρχει αρμονία με τη δασική βλάστηση που υπάρχει στο γύρω περιβάλλον. Στην περιοχή δεν υπάρχουν ειδικές προστατευτικές ρυθμίσεις και οι μόνοι περιορισμοί αφορούν το Ν. 998/79 για τα δάση και τις δασικές εκτάσεις.

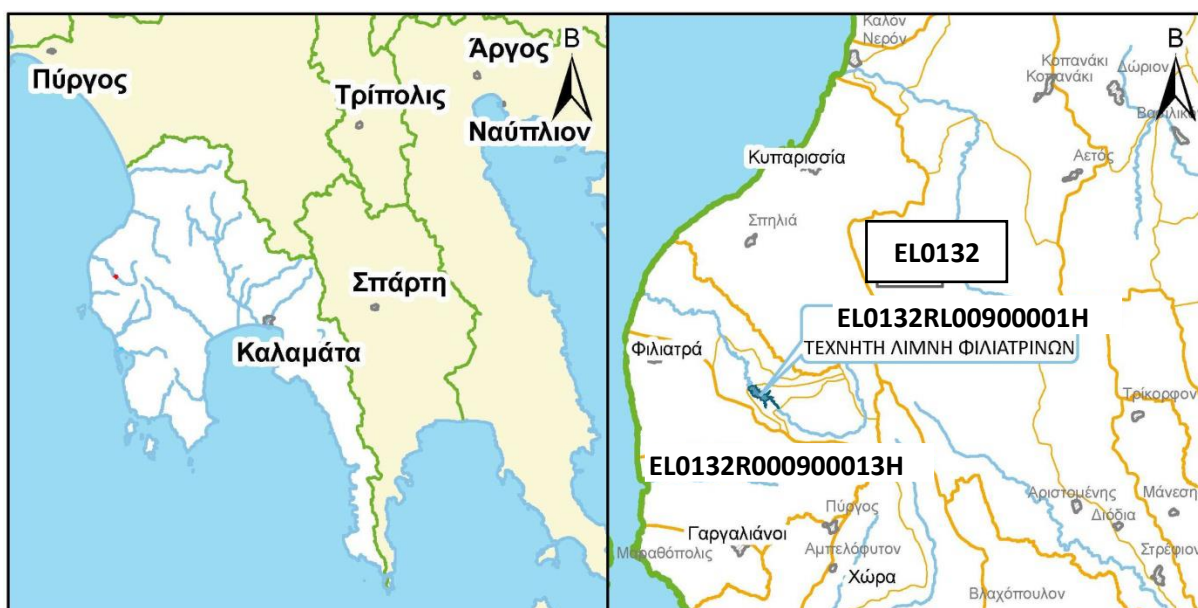
Σχήμα 3-8. Τοποθεσία τεχνητής λίμνης Φιλιατρινού και κατάντη τμήματος ΦΙΛΙΑΤΡΙΝΟ Ρ_2

Τα κατασκευαστικά έργα ξεκίνησαν το 2010 και ολοκληρώθηκαν το 2017 και η πλήρωση της Τεχνητής Λίμνης ξεκίνησε στις 13/5/2017. Έχει ολοκληρωθεί η κατασκευή του φράγματος και του αγωγού μεταφοράς από το φράγμα προς τις θέσεις απόληψης. Η μελέτη για τα δίκτυα άρδευσης έχει ολοκληρωθεί (καθαρή αρδευόμενη έκταση 28.000 στρ.) και έχει λάβει έγκριση Περιβαλλοντικών Όρων (ΑΔΑ: 6ΠΓΠΟΡ1Φ-323), αλλά δεν έχει προχωρήσει η κατασκευή τους.

Το φράγμα είναι συμμετρικό και από «σκληρό επίχωμα», τεχνολογία που επιτρέπει την υπερπήδησή τους από τα ύδατα των πλημμυρών. Το ύψος του φράγματος είναι περίπου 45 m από το φυσικό έδαφος, το πλάτος της στέψης είναι 7 m και το μήκος της 246 m. Η στάθμη στέψης του φράγματος βρίσκεται στα 215,2 m από την επιφάνεια της θάλασσας με τη στάθμη στέψης του υπερχειλιστή στα 212 m.

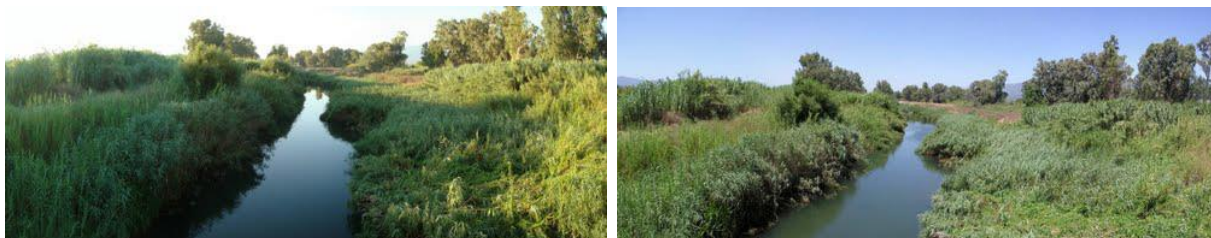
Σχήμα 3-10. Διευθετημένη κοίτη Πάμισου

Η κοίτη του Πάμισου έχει διευθετηθεί για ένα συνολικό μήκος περίπου 8,7 km. και σήμερα αποκλίνει σημαντικά από την προϋπάρχουσα φυσική κοίτη, καθώς έχει κατά τμήματα ευθυγραμμιστεί ή και εκτραπεί. Το πλάτος της κοίτης που έχει διαμορφωθεί είναι περίπου 20 – 30 m, ενώ η πλημμυρική κοίτη του ποταμού φτάνει τα 90 m. Με τα ύδατα του αρδεύονται περί τα 45.000 στρέμματα.

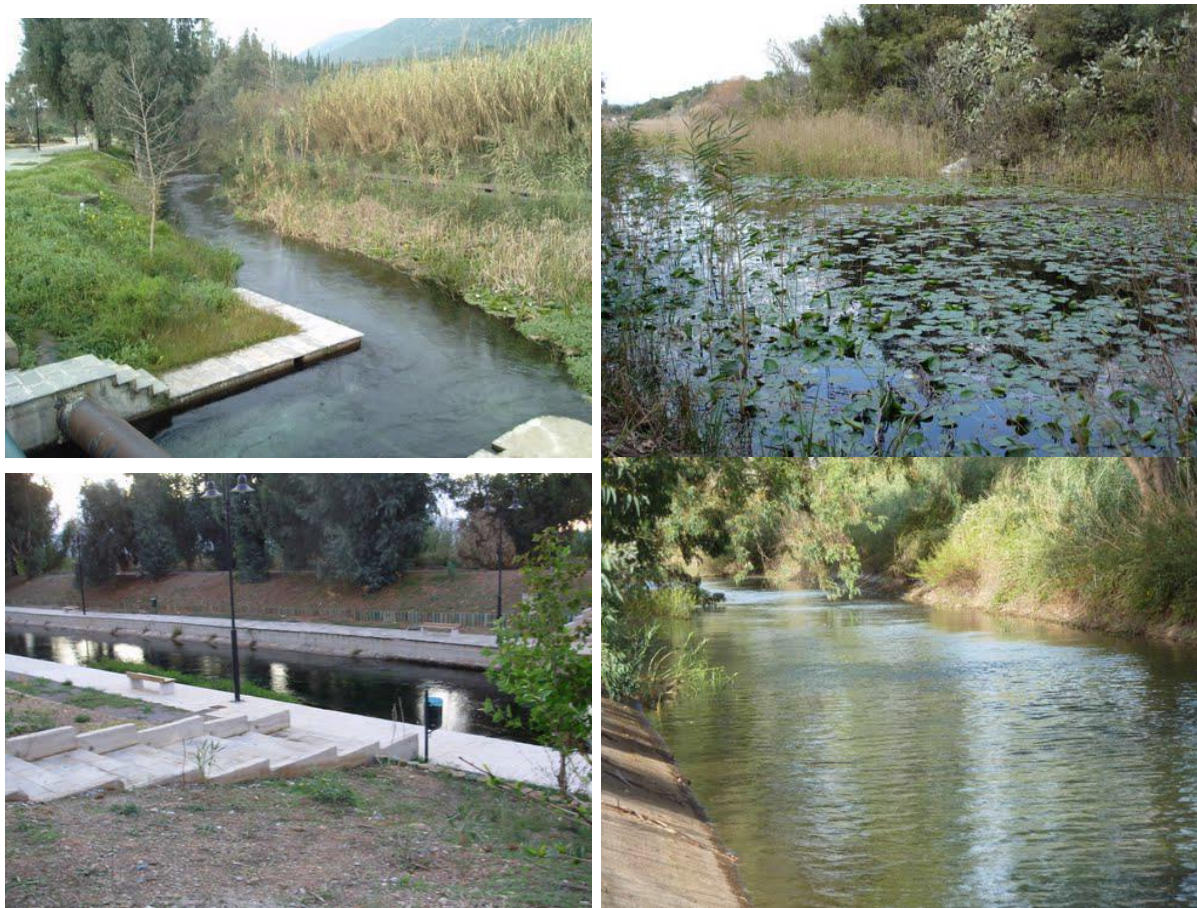
Σχήμα 3-12. Πηγές και Διευθέτηση ρέματος Αγίου Φλώρου

Όλος ο κλάδος του ρέματος Αγ.Φλώρου μέχρι τη συμβολή του στον Πάμισο είναι διευθετημένη κοίτη και η διατομή που έχει διαμορφωθεί είναι χωμάτινη, πλάτους περίπου 10 m, με εξαίρεση το τμήμα που βρίσκεται εντός του οικισμού Αγ. Φλώρου. Η χάραξη της διευθετημένης κοίτης αποκλίνει σημαντικά από την προϋπάρχουσα φυσική κοίτη και έχει κατά τμήματα ευθυγραμμιστεί ή και εκτραπεί.

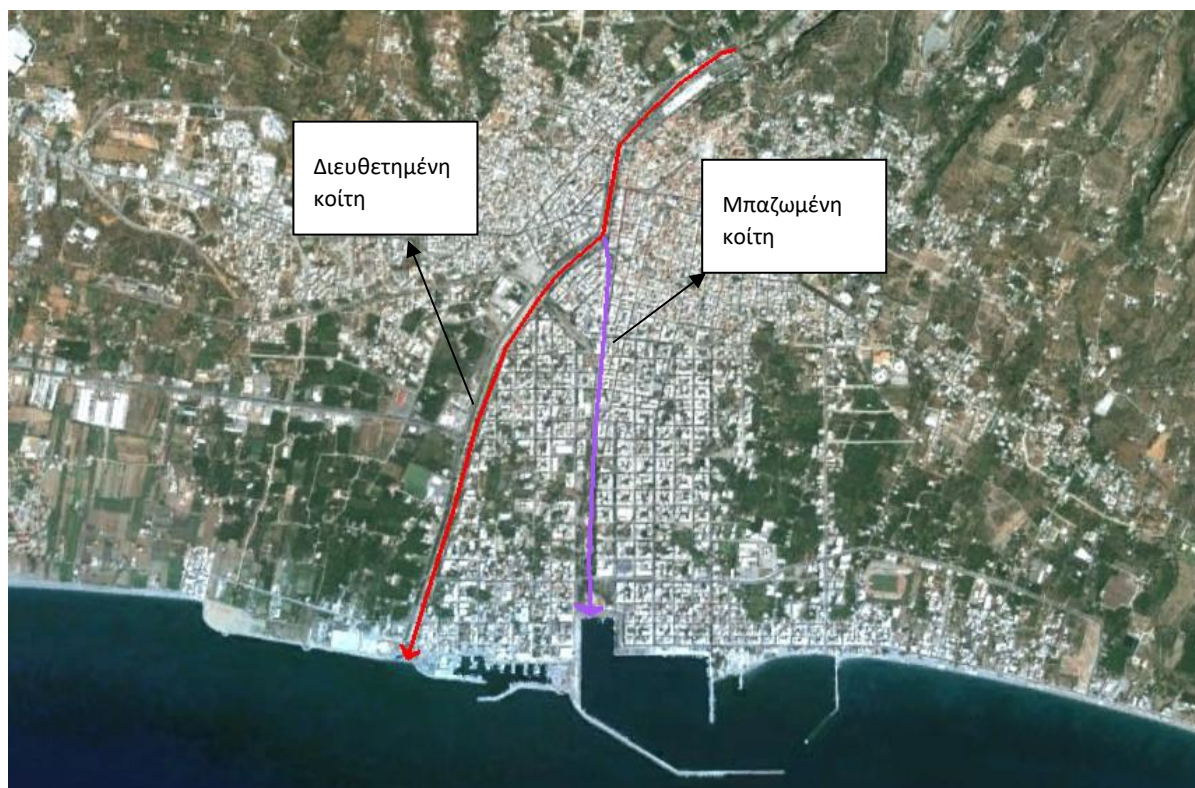
Σχήμα 3-17. Αρχική εικόνα του υδρογραφικού δικτύου του ποταμού Νέδοντος στην περιοχή της Καλαμάτας (πηγή: Google Earth)

Το έργο αφορά στη διευθέτηση του ποταμού Νέδοντος από το σημείο που εισέρχεται στον πολεοδομικό ιστό της πόλης της Καλαμάτας, έως την εκβολή του στο Μεσσηνιακό κόλπο συνολικού μήκους περίπου 3,3 km.

Κατά την περίοδο της αστικής ανάπτυξης της Καλαμάτας η μεγαλύτερη πολεοδομική παρέμβαση υπήρξε η διευθέτηση της κοίτης του ποταμού Νέδοντος. Το ποτάμι πριν τις ανθρώπινες παρεμβάσεις δημιουργούσε ένα μικρού πλάτους δέλτα μήκους 1,8 km περίπου και η περιοχή μεταξύ των δύο υδατορευμάτων αποτελούσε το πιο εύφορο μέρος της πεδινής έκτασης. Η δυτική κοίτη που υφίσταται μέχρι σήμερα διαμορφώθηκε για την αντιμετώπιση των πλημμυρών και κατά μήκος της αναπτύσσεται ο σημαντικότερος άξονας κυκλοφορίας της πόλης που συνδέει την Άνω πόλη με την παραλία. Η ανατολική κοίτη μπαζώθηκε εν μέρει κατά τη χωροθέτηση και κατασκευή του νέου λιμανιού στην εκβολή της, αλλά και την επέκταση του αστικού ιστού προς την παραλία

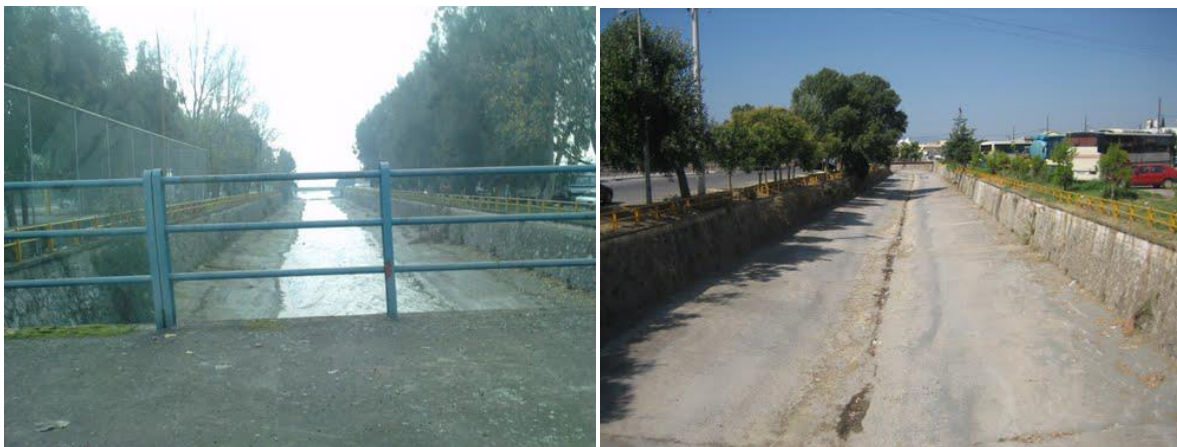
Σχήμα 3-18. Διευθέτηση κοίτης π. Νέδοντος

Η διαμορφωμένη κοίτη έχει επενδυθεί με σκυρόδεμα και αποτελεί μία διατομή πλάτους 15m και ύψους περίπου 2m. Ένα τμήμα της μήκους περίπου 800m στην καρδιά της πόλης έχει σκεπαστεί και έχουν κατασκευαστεί χώροι στάθμευσης και πλατείες για την εξυπηρέτηση των δραστηριοτήτων του κέντρου της πόλης.

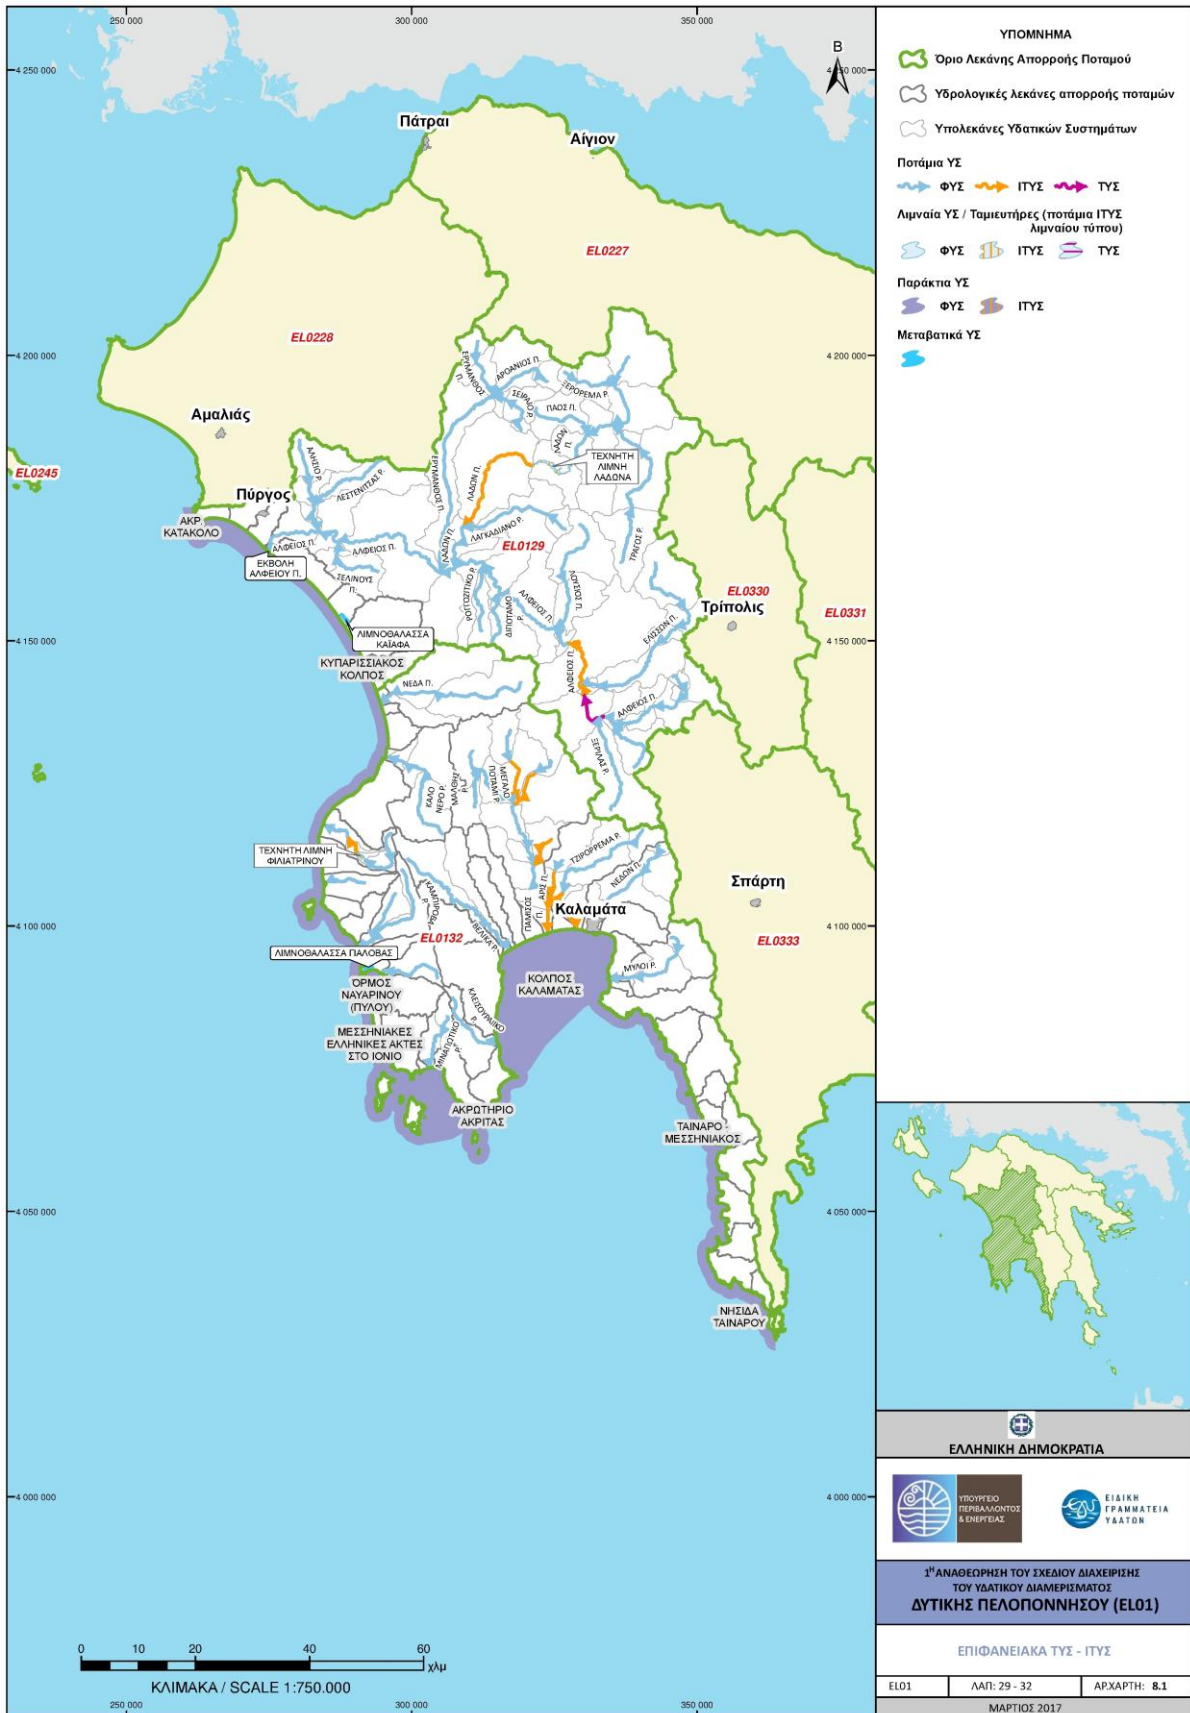
Χάρτης 5-1 ΙΤΥΣ και ΤΥΣ Υδατικού Διαμερίσματος Δυτικής Πελοποννήσου (ΕΛ 01)

Θα πρέπει να τονιστεί ότι από τα αποτελέσματα του ΕΔΠ 2012-2015 προκύπτει ότι 1 ΙΤΥΣ (Τεχνητή Λίμνη Λάδωνα) έχει ήδη επιτύχει Καλό και ανώτερο οικολογικό δυναμικό, ενώ και 1 ΙΤΥΣ (Άρις Π._1) έχει Καλή συνολική κατάσταση.
