2^η ΑΝΑΘΕΩΡΗΣΗ ΣΧΕΔΙΟΥ ΔΙΑΧΕΙΡΙΣΗΣ

των Λεκανών Απορροής Ποταμών Υδατικού Διαμερίσματος
Δυτικής Πελοποννήσου (ΕΛ01)

Οριστικός προσδιορισμός των Ιδιαιτέρως Τροποποιημένων και
Τεχνητών Υδατικών Συστημάτων

ΠΑΡΑΔΟΤΕΟ Π4.4 : ΟΡΙΣΤΙΚΟΣ ΠΡΟΣΔΙΟΡΙΣΜΟΣ ΤΩΝ ΙΔΙΑΙΤΕΡΩΣ ΤΡΟΠΟΠΟΙΗΜΕΝΩΝ ΚΑΙ ΤΕΧΝΗΤΩΝ ΥΔΑΤΙΚΩΝ ΣΥΣΤΗΜΑΤΩΝ

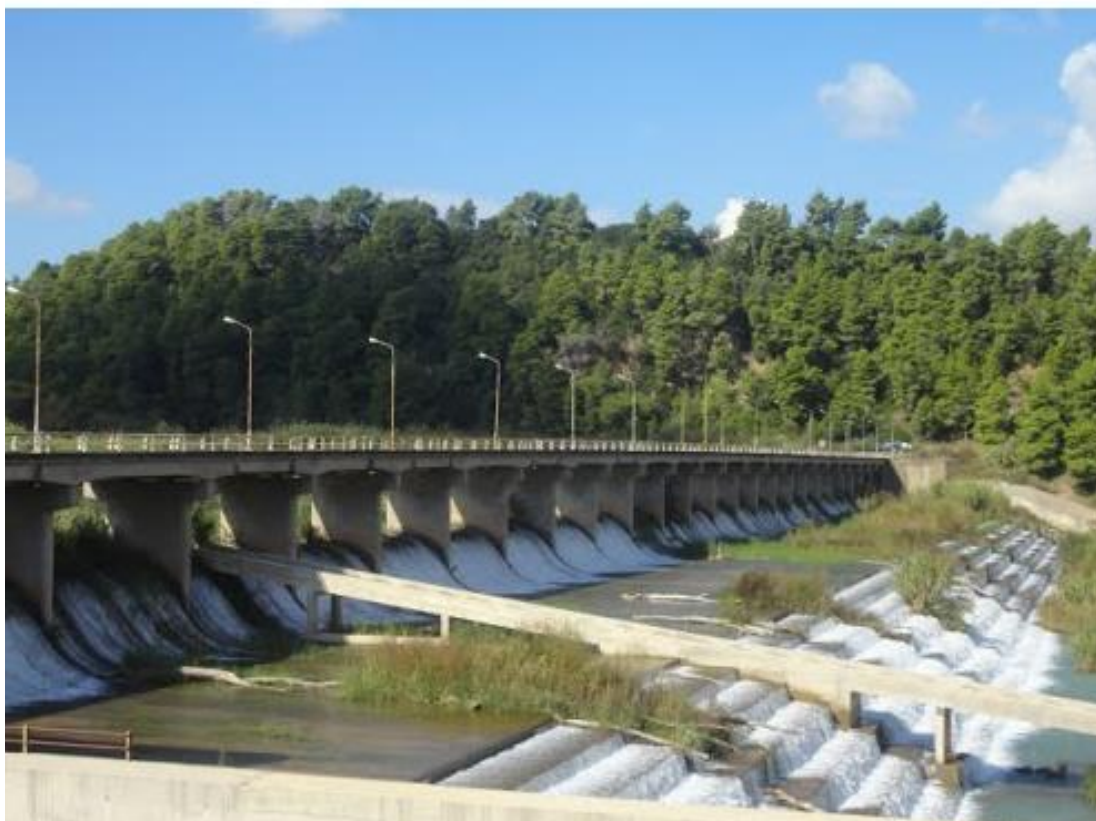
Σχήμα 3-2 Φωτογραφία φράγμα Φλόκα

Στο δεξί άκρο του φράγματος έχει κατασκευαστεί το έργο της υδροληψίας για την τροφοδότηση του αρδευτικού καναλιού αλλά και του υδροηλεκτρικού σταθμού. Το έργο της υδροληψίας είναι ένα τυπικό για φράγματα έργο και αποτελείται από τις θύρες προσαγωγής, τη λεκάνη ηρεμίας και τις διώρυγες φόρτισης. Επίσης για τον καθαρισμό των φερτών που συσσωρεύονται ανάντη των θυρών προσαγωγής και για την αποφυγή της εισόδου φερτών στο αρδευτικό κανάλι έχει ακολουθηθεί ένας τυπικός σχεδιασμός με θυροφράγματα έκπλυσης φερτών συνολικού ανοίγματος 13 m. Για να είναι δυνατή η αύξηση της ταχύτητας του νερού και αντίστοιχα η δυνατότητα καθαρισμού σε όλο το μήκος των πορτών έχει σχηματιστεί διώρυγα με την κατασκευή αντίστοιχου τοίχου

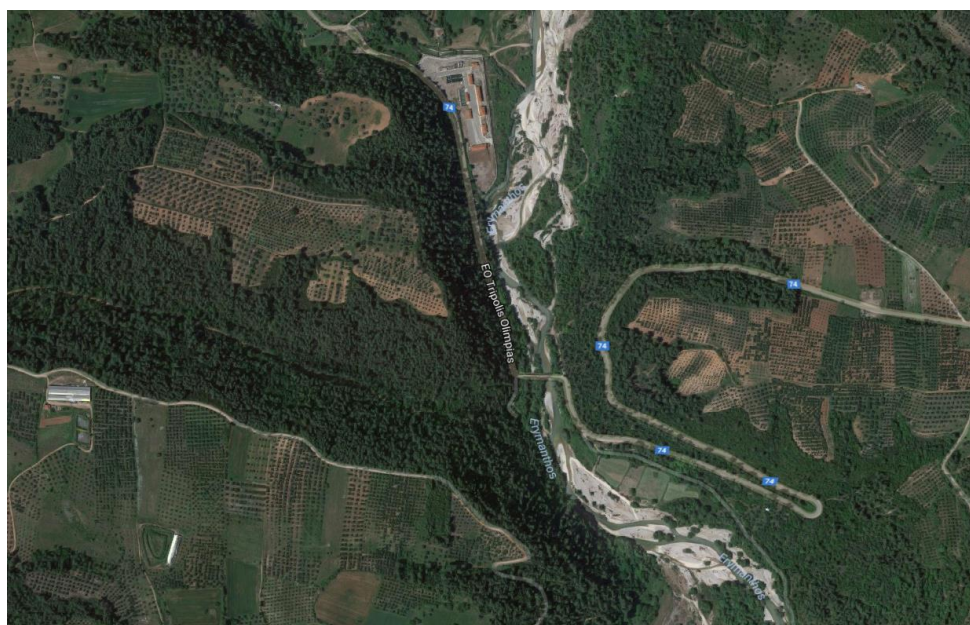
Σχήμα 3-3. Θέση διυλιστηρίων Ερυμάνθου

Τα διυλιστήρια χωροθετούνται επί του ποταμού ΕΡΥΜΑΝΘΟΣ Π._1 - EL0129R000206011N και βρίσκονται περίπου 6 km. ανάντη της συμβολής του Ερύμανθου με τον Αλφειό. Η υδροληψία πραγματοποιείται με υδρομάστευση από την ευρεία κοίτη του ποταμού και δεν υπάρχει έργο κάθετο στην ροή. Στην ακόλουθη φωτογραφία δορυφόρου από το Google Earth σημειώνουμε την θέση των διυλιστηρίων.

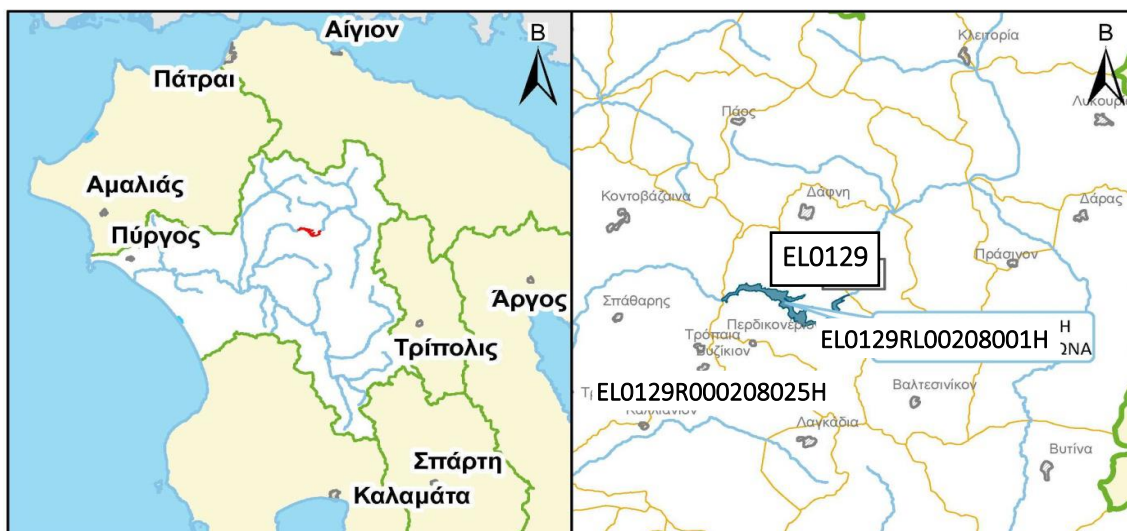
Σχήμα 3-4. Τοποθεσία τεχνητής λίμνης Λάδωνα και κατάντη τμήματος ΛΑΔΩΝ Π._3

Το φράγμα είναι κατασκευασμένο 22 km ανάντη της συμβολής του ποταμού Λάδωνα στον Αλφειό ποταμό και έχει δημιουργήσει μία επιμήκη τεχνητή λίμνη, η οποία αναπτύσσεται στις Δημοτικές Ενότητες Κοντοβαζαίνης, Τροπαίων, Κλείτορος και Λαγκαδίων του Δήμου Γορτυνίας στην Περιφερειακή Ενότητα Αρκαδίας.

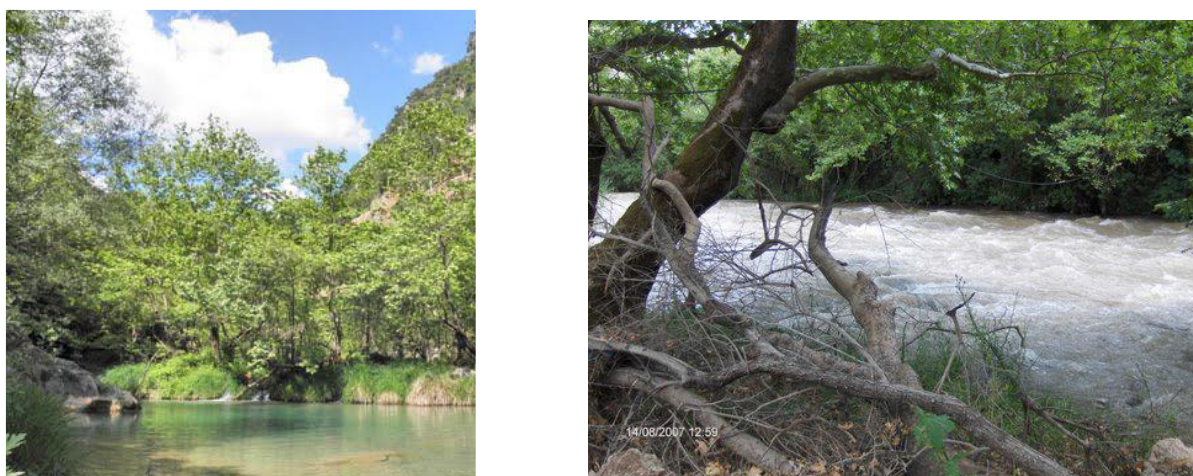
Κοίτη του ποταμού μεταξύ του φράγματος και του ΥΗΣ (πηγή: Παπανδρινόπουλος Χαράλαμπος)

Κοίτη του ποταμού στην περιοχή όπου είναι εγκατεστημένος ο ΥΗΣ

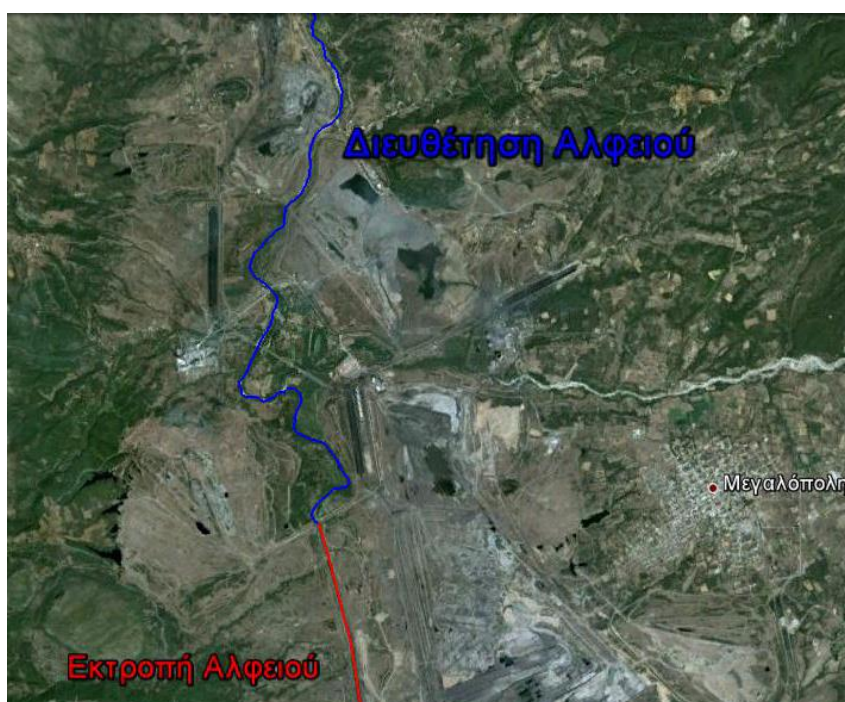
Σχήμα 3-6. Περιοχή διευθετήσεων της κοίτης του Αλφειού ποταμού (πηγή: Google Earth)

Η διαμόρφωση της κοίτης του Αλφειού στο τμήμα αμέσως κατάντη της εκτροπής του ποταμού που περιγράφηκε παραπάνω εξυπηρετεί τις δραστηριότητες της ΔΕΗ για την εξόρυξη λιγνίτη στην περιοχή. Το λιγνιτικό κέντρο της ΔΕΗ στην περιοχή της Μεγαλόπολης παίζει σημαντικό ρόλο στην παραγωγή ηλεκτρικής ενέργειας σε εθνικό επίπεδο, αλλά αποτελεί και τον πιο σημαντικό οικονομικό πόρο στην ευρύτερη περιοχή της Μεγαλόπολης.

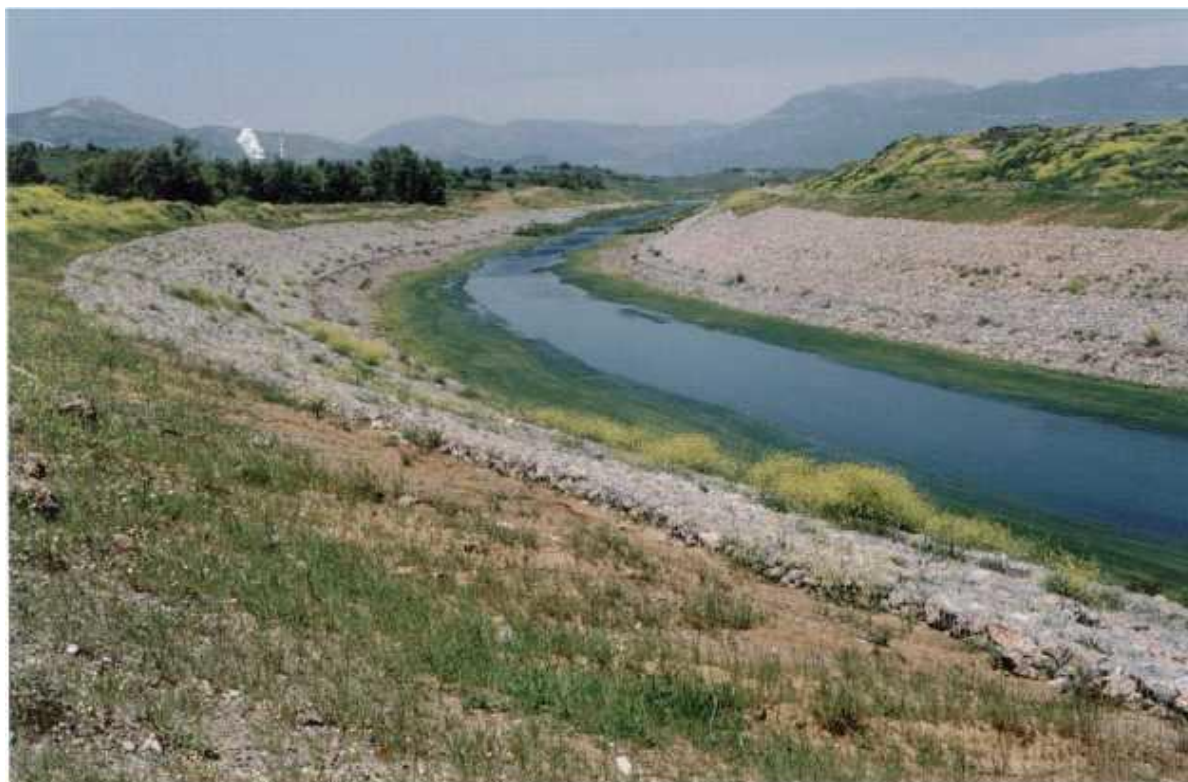
Σχήμα 3-7. Εκτροπή Αλφειού ποταμού εντός του λιγνιτικού κέντρου Μεγαλόπολης (πηγή: <http://www.temkald.gr>)

Το λιγνιτικό κοίτασμα μέσα από το οποίο διέρχεται η φυσική κοίτη του Αλφειού ποταμού, εκτείνεται από τον οικισμό Τριπόταμο μέχρι τον οικισμό Καρβουνάρη πιο βόρεια, σε μήκος 12 km και πλάτος 1 – 2,5 km. Έξω από τη ζώνη αυτή σε ακτίνα 2 km δε παρατηρείται κοιτασματογένεση, με εξαίρεση μια μικρή λεκάνη στην περιοχή της Καρύταινας. Στην περιοχή αυτή έχει εγκαταστήσει η ΔΕΗ το λιγνιτικό κέντρο Μεγαλόπολης.

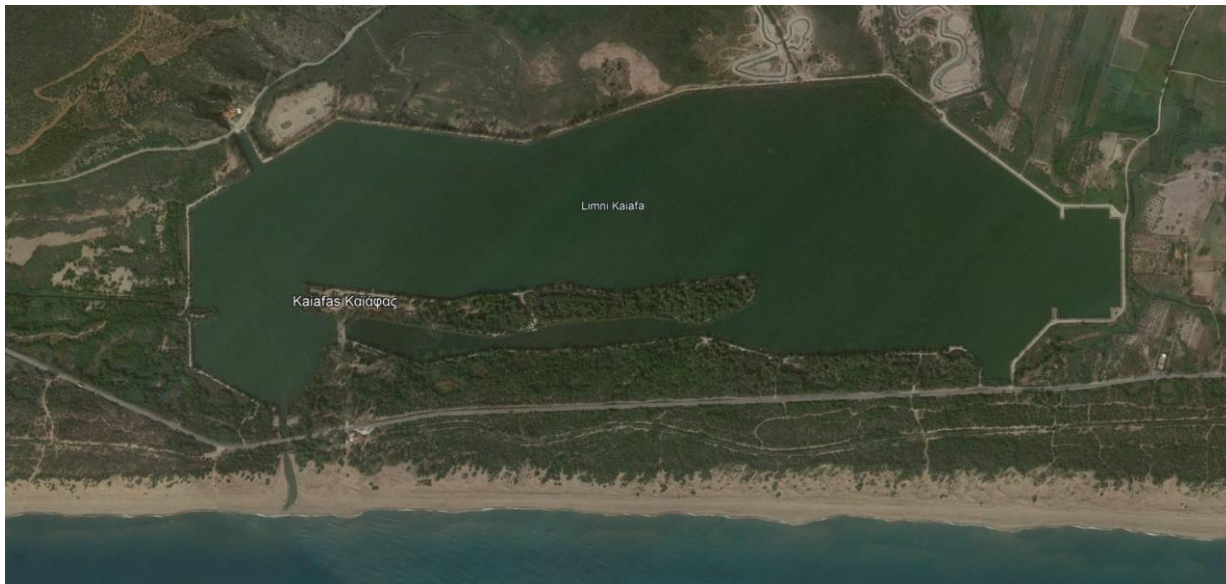
Σχήμα 3-8. Λιμνοθάλασσα Καϊάφα (πηγή: Google Earth)

Στον πυθμένα της λιμνοθάλασσας έχει εντοπισθεί μια μικρή κλίση με κατεύθυνση βόρεια-βορειοδυτική. Η κλίση αυτή είναι όμως ικανή, ώστε να παρέχει αρκετή πίεση του γλυκού – υφάλμυρου νερού προς τη βόρεια πλευρά της. Αυτό αποδεικνύεται, τόσο από τις εδαφοτομές που διανοίχτηκαν στα βόρεια (στο χώρο αποθέσεως των φερτών υλικών) της λιμνοθάλασσας αλλά και από την ύπαρξη μικρού σε βάθος υπόγειου υδροφόρου, απ' όπου αντλείται σημαντική ποσότητα νερού για την άρδευση των αγροτικών δραστηριοτήτων στο χώρο της αποξηραμένης λίμνης της Αγουλινίτσας, επίσης στα βόρεια της λιμνοθάλασσας (Παπαδάκης 2007, Μπούζος και Κοντόπουλος 2004α).

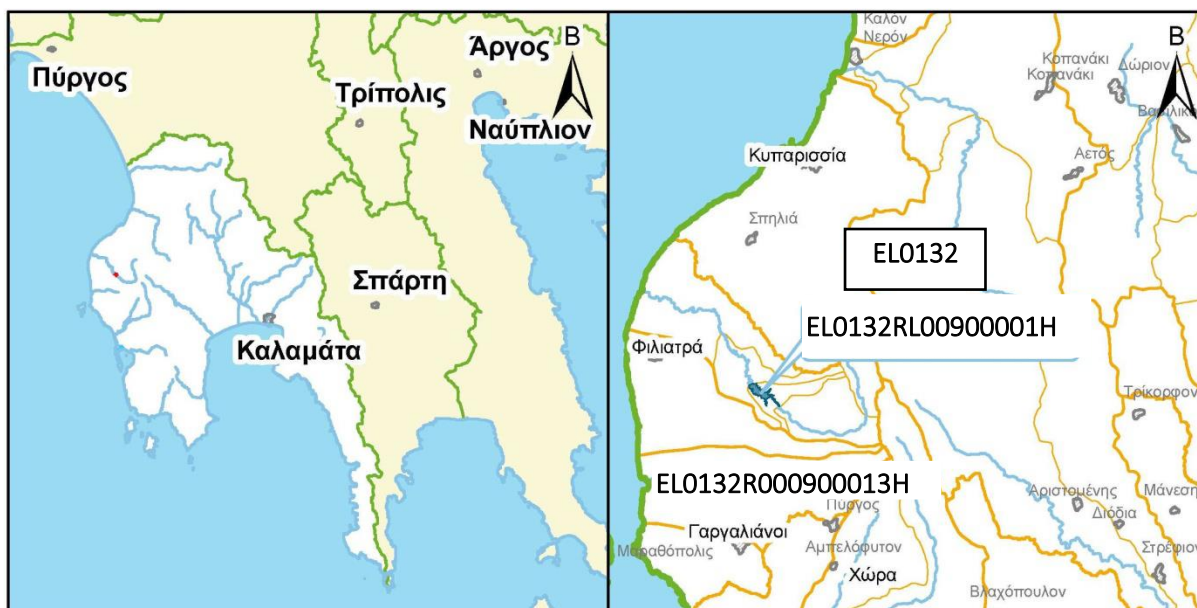
Σχήμα 3-11. Τοποθεσία τεχνητής λίμνης Φιλιατρινού και κατάντη τμήματος ΦΙΛΙΑΤΡΙΝΟ Ρ_2

Το φράγμα κατασκευάστηκε σε στένωση του ρέματος Φιλιατρινού που απέχει από την πόλη των Φιλιατρών σε ευθεία γραμμή 5 km περίπου προς τα Ανατολικά – Νοτιοανατολικά, ενώ μαζί με την τεχνητή λίμνη που δημιουργείται ανήκουν διοικητικά στη Δημοτική Ενότητα Φιλιατρών, του Δήμου Τριφυλλίας στην Περιφερειακή Ενότητα Μεσσηνίας.

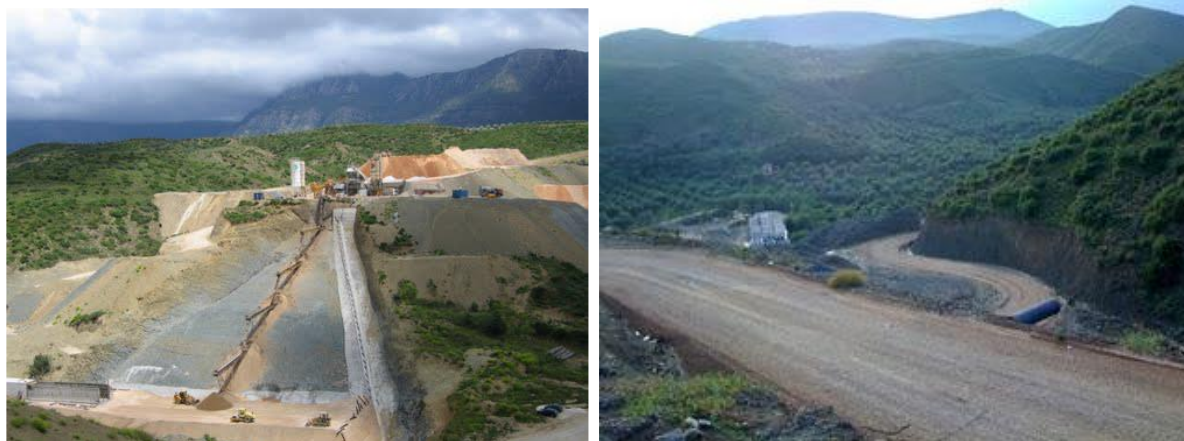
Σχήμα 3-12. Φωτογραφίες από την κατασκευή του φράγματος Φιλιατρινού και την έναρξη πλήρωσης του (καλοκαίρι 2017)

Τα κατασκευαστικά έργα ξεκίνησαν το 2010 και ολοκληρώθηκαν το 2017 και η πλήρωση της Τεχνητής Λίμνης ξεκίνησε στις 13/5/2017. Έχει ολοκληρωθεί η κατασκευή του φράγματος και του αγωγού μεταφοράς από το φράγμα προς τις θέσεις απόληψης. Η μελέτη για τα δίκτυα άρδευσης έχει ολοκληρωθεί (καθαρή αρδευόμενη έκταση 28.000 στρ.) και έχει λάβει έγκριση Περιβαλλοντικών Όρων (ΑΔΑ: 6ΠΓΠΟΡ1Φ-323), αλλά δεν έχει προχωρήσει η κατασκευή τους.

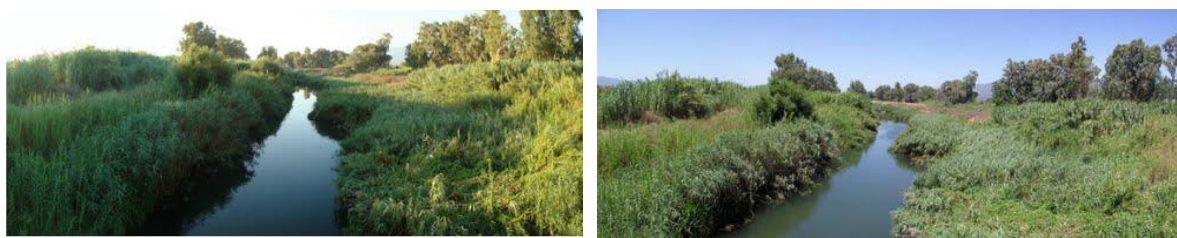
Σχήμα 3-13. Αρδευτικό φράγμα Πάμισου π. στον οικισμό Άρι

Η κοίτη του Πάμισου έχει διευθετηθεί για ένα συνολικό μήκος περίπου 8,7 km. και σήμερα αποκλίνει σημαντικά από την προϋπάρχουσα φυσική κοίτη, καθώς έχει κατά τμήματα ευθυγραμμιστεί ή και εκτραπεί. Το πλάτος της κοίτης που έχει διαμορφωθεί είναι περίπου 20 – 30 m, ενώ η πλημμυρική κοίτη του ποταμού φτάνει τα 90 m. Με τα ύδατα του αρδεύονται περί τα 45.000 στρέμματα.

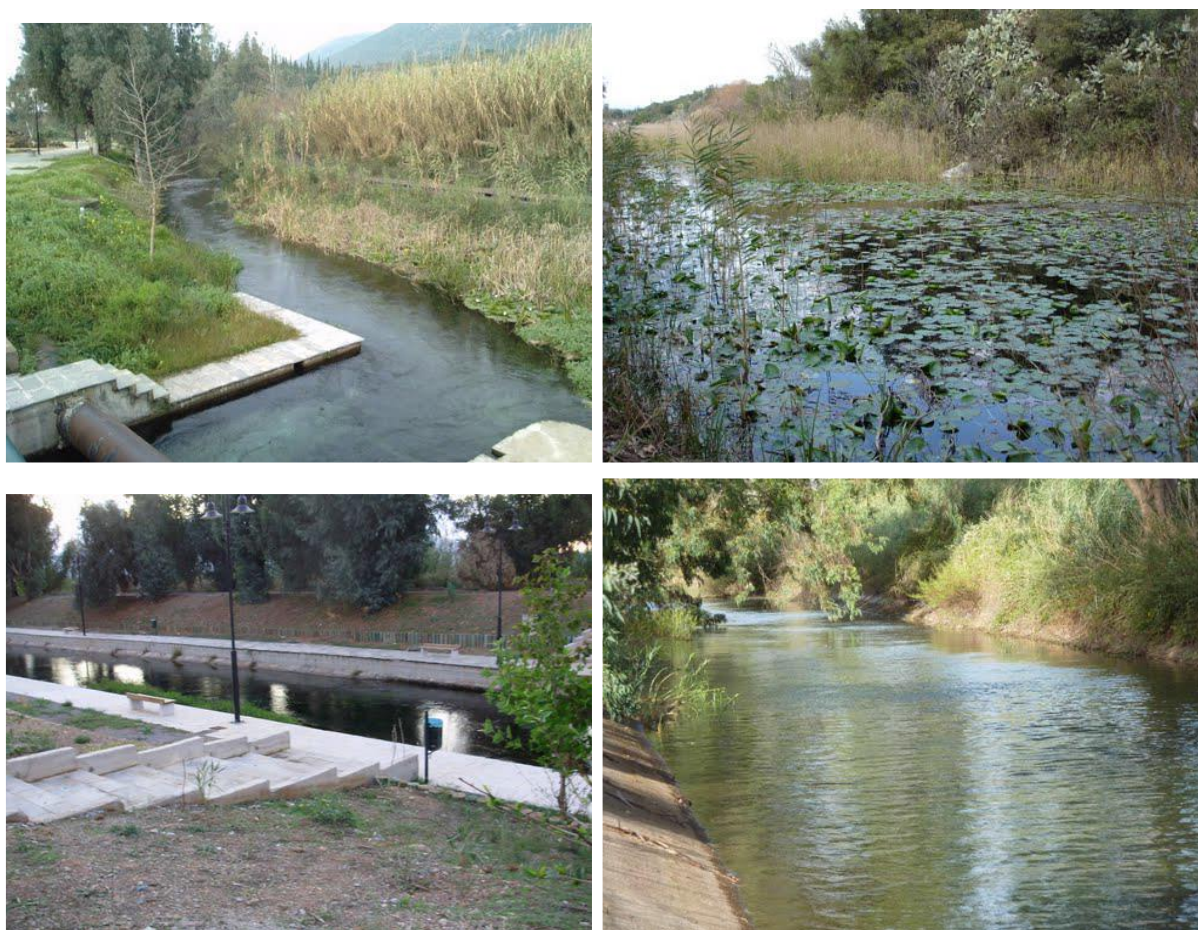
Σχήμα 3-15. Πηγές και Διευθέτηση ρέματος Αγίου Φλώρου

Όλος ο κλάδος του ρέματος Αγ.Φλώρου μέχρι τη συμβολή του στον Πάμισο είναι διευθετημένη κοίτη και η διατομή που έχει διαμορφωθεί είναι χωμάτινη, πλάτους περίπου 10 m, με εξαίρεση το τμήμα που βρίσκεται εντός του οικισμού Αγ. Φλώρου. Η χάραξη της διευθετημένης κοίτης αποκλίνει σημαντικά από την προϋπάρχουσα φυσική κοίτη και έχει κατά τμήματα ευθυγραμμιστεί ή και εκτραπεί.

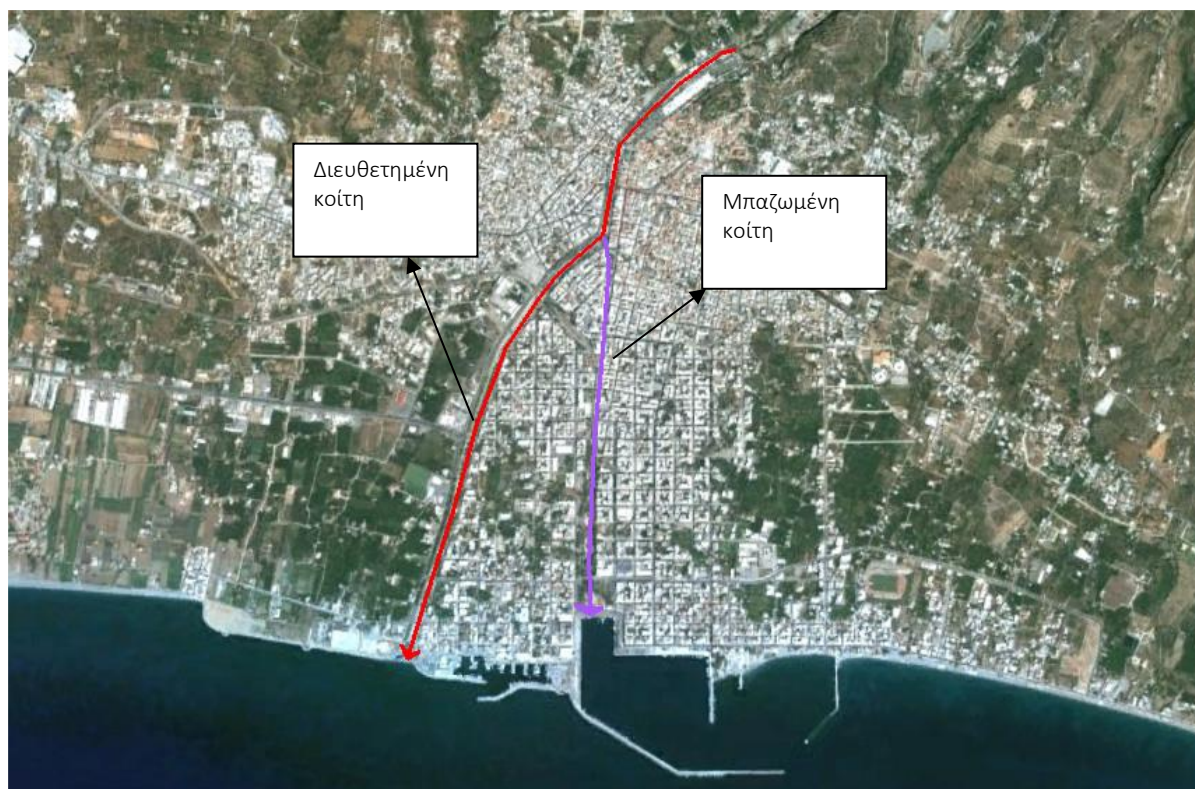
Σχήμα 3-20. Ποταμός Νέδωνας στην περιοχή της Καλαμάτας (πηγή: Google Earth)

Το έργο αφορά στη διευθέτηση του ποταμού Νέδοντος από το σημείο που εισέρχεται στον πολεοδομικό ιστό της πόλης της Καλαμάτας, έως την εκβολή του στο Μεσσηνιακό κόλπο συνολικού μήκους περίπου 3,3 km.

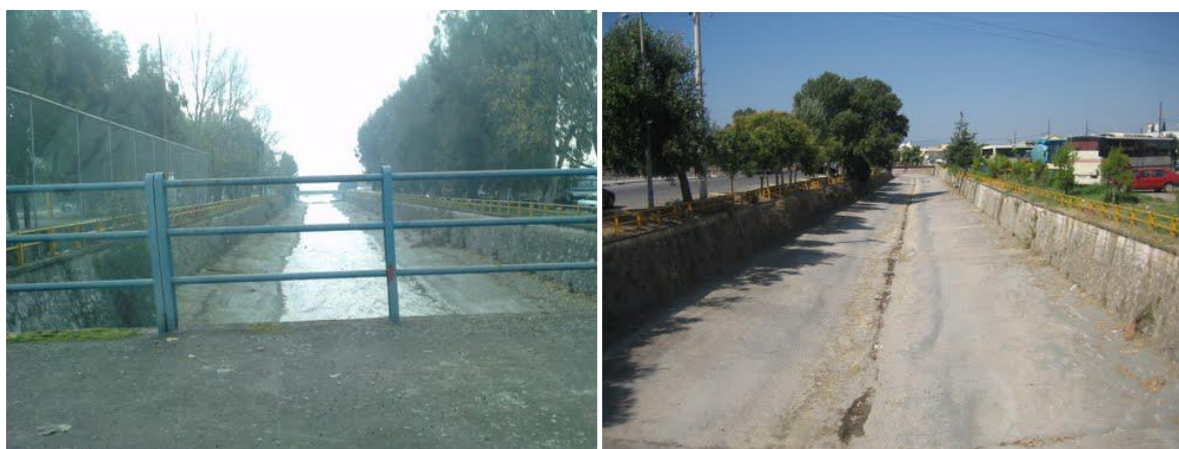
Σχήμα 3-21. Διευθέτηση κοίτης π. Νέδοντος

Η διαμορφωμένη κοίτη έχει επενδυθεί με σκυρόδεμα και αποτελεί μία διατομή πλάτους 15m και ύψους περίπου 2m. Ένα τμήμα της μήκους περίπου 800m στην καρδιά της πόλης έχει σκεπαστεί και έχουν κατασκευαστεί χώροι στάθμευσης και πλατείες για την εξυπηρέτηση των δραστηριοτήτων του κέντρου της πόλης.
