## 2<sup>η</sup> ΑΝΑΘΕΩΡΗΣΗ ΣΧΕΔΙΟΥ ΔΙΑΧΕΙΡΙΣΗΣ

Λεκανών Απορροής Ποταμών  
Υδατικού Διαμερίσματος  
Δυτικής Πελοποννήσου (ΕΛ01)

### ΑΝΑΛΥΤΙΚΟ ΚΕΙΜΕΝΟ ΤΕΚΜΗΡΙΩΣΗΣ

Οριστικός προσδιορισμός των ιδιαίτερως τροποποιημένων και τεχνητών  
υδατικών συστημάτων

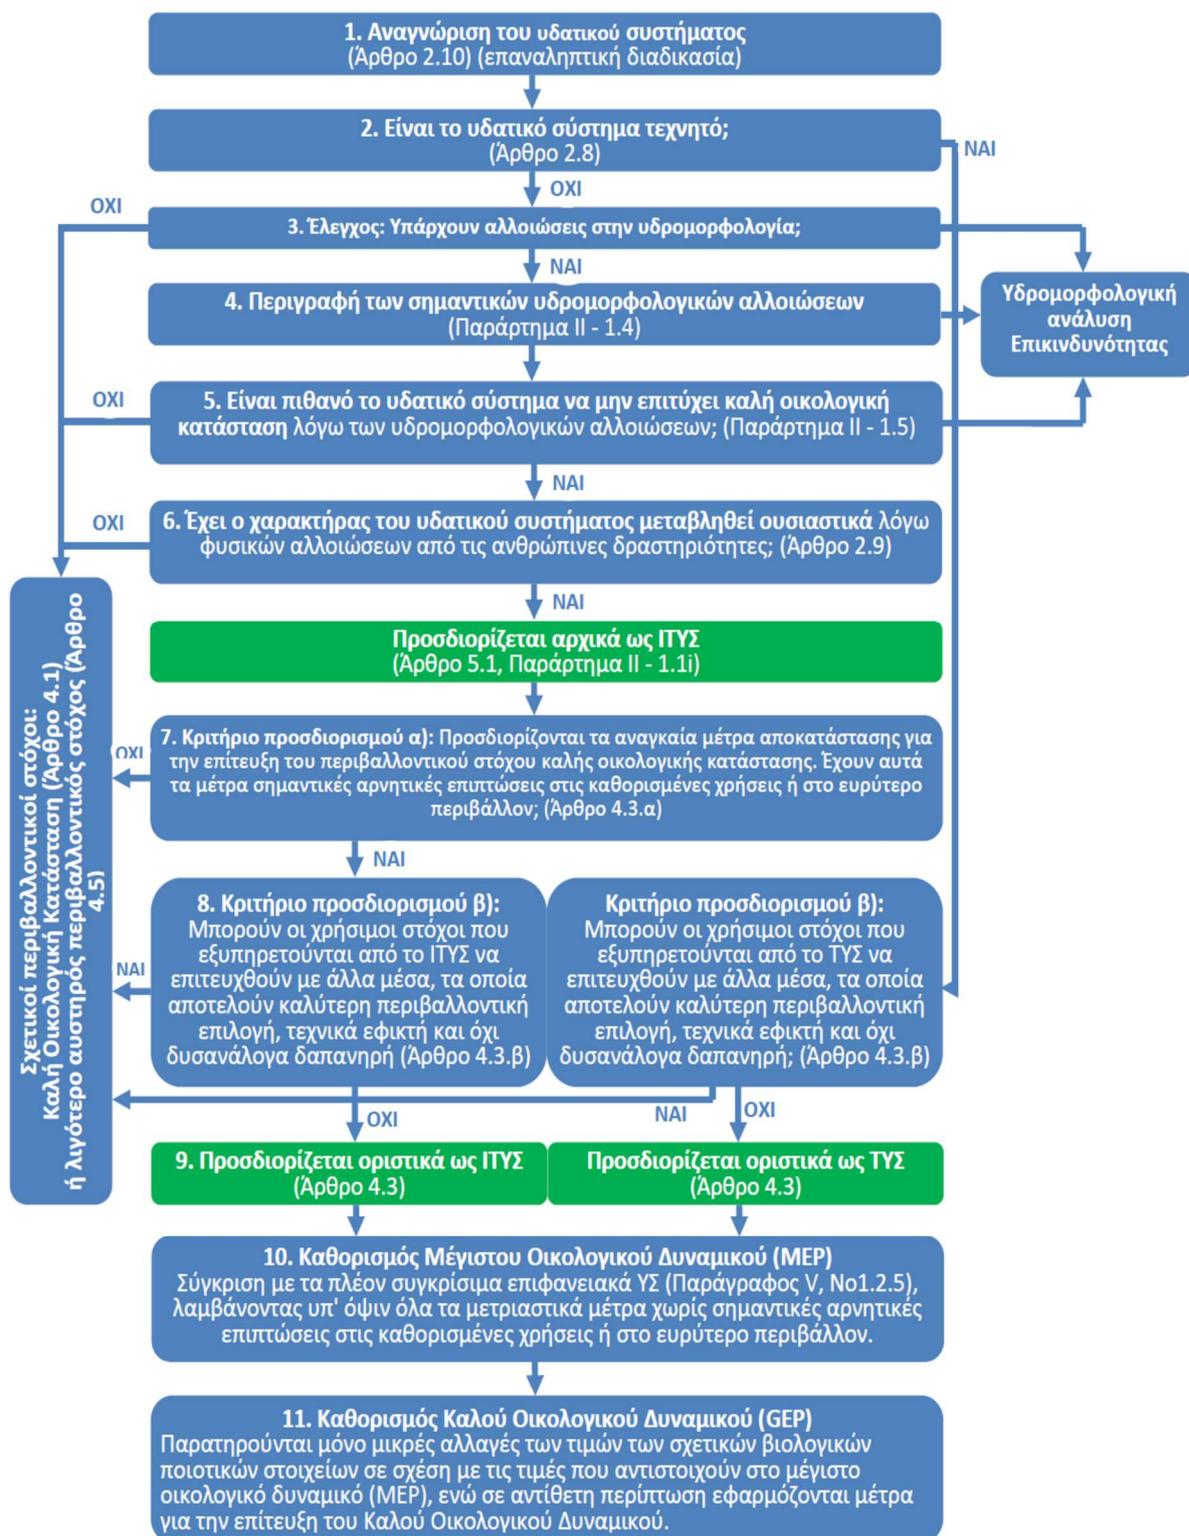
Σχήμα 2-1. Διαδικασία προσδιορισμού ΙΤΥΣ και ΤΥΣ σύμφωνα με το GD Νο4

Η μεθοδολογία προσδιορισμού ΙΤΥΣ και ΤΥΣ που αναφέρεται στα ακόλουθα αναλύεται στο σχετικό Κείμενο Κατευθύνσεων «Μεθοδολογία και προδιαγραφές προσδιορισμού ιδιαίτερως τροποποιημένων και τεχνητών υδατικών συστημάτων» και το σχετικό κείμενο Κατευθυντήριων Γραμμών (Guidance document N. 4 on Identification and Designation of Heavily Modified and Artificial Water Bodies) και απεικονίζεται συνολικά στο παρακάτω σχήμα:

Η γενική αυτή μεθοδολογία προσδιορισμού των τεχνητών και ιδιαίτερως τροποποιημένων υδατικών συστημάτων μπορεί να διαχωριστεί σε δύο επιμέρους ενότητες. Η πρώτη ενότητα αφορά τα βήματα 1 έως 6 όπου γίνεται ο αρχικός προσδιορισμός και αναγνώριση των ιδιαίτερως τροποποιημένων και τεχνητών υδατικών συστημάτων ενώ στην δεύτερη ενότητα που αφορά τα βήματα 7 έως 9 γίνεται ο οριστικός προσδιορισμός των ιδιαίτερως τροποποιημένων και τεχνητών υδατικών συστημάτων.

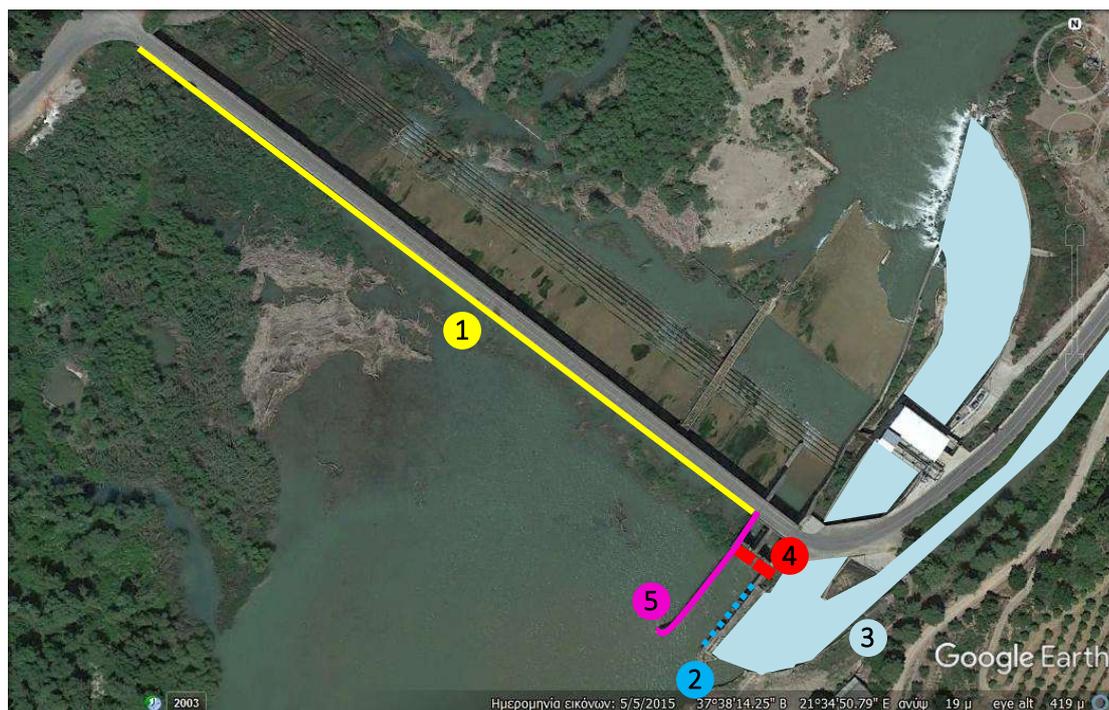
### Σχήμα 3-1. Διάταξη φράγματος Φλόκα

Το φράγμα κατασκευάστηκε με διάταξη υπερχειλίσσης σε όλο το μήκος του. Το συνολικό μήκος του υπερχειλίστη είναι 315 m και έχει υπολογιστεί για πλημμυρική παροχή 3.000 m<sup>3</sup>/s. Σε αυτή την παροχή η στάθμη του νερού θα ανέλθει περίπου 3 m πάνω από την στέψη του υπερχειλίστη και θα διοχετεύεται κάτω από την γέφυρα που διασχίζει κατά μήκος του φράγματος τον ποταμό. Στην ακόλουθη φωτογραφία δορυφόρου από το Google Earth σημειώνονται τα βασικά στοιχεία του φράγματος.

- 1 Υπερχειλιστής μήκους 315 μέτρων με υψόμετρο στέψης στο 20,70 m (Στέψη φράγματος)
- 2 Θύρες προσαγωγής προς κανάλι άρδευσης ή και είσοδο υδροηλεκτρικού σταθμού
- 3 Λεκάνη ηρεμίας και διώρυγες φόρτισης
- 4 Θυροφράγματα έκπλυσης φερτών
- 5 Τοίχος για σχηματισμό διώρυγας προσαγωγής με υψόμετρο πυθμένα 16,70 m

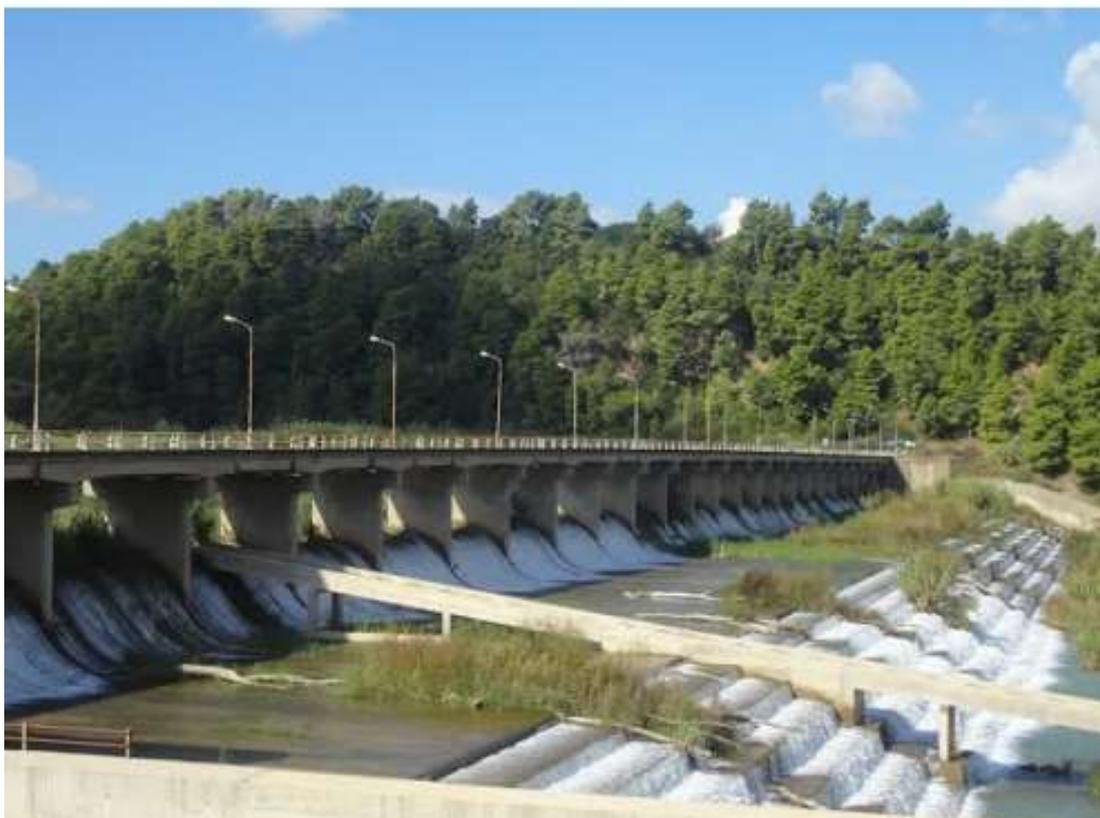
**Σχήμα 3-2. Φωτογραφία φράγμα Φλόκα**

Στο δεξί άκρο του φράγματος έχει κατασκευαστεί το έργο της υδροληψίας για την τροφοδότηση του αρδευτικού καναλιού αλλά και του υδροηλεκτρικού σταθμού. Το έργο της υδροληψίας είναι ένα τυπικό για φράγματα έργο και αποτελείται από τις θύρες προσαγωγής, τη λεκάνη ηρεμίας και τις διώρυγες φόρτισης. Επίσης για τον καθαρισμό των φερτών που συσσωρεύονται ανάντη των θυρών προσαγωγής και για την αποφυγή της εισόδου φερτών στο αρδευτικό κανάλι έχει ακολουθηθεί ένας τυπικός σχεδιασμός με θυροφράγματα έκπλυσης φερτών συνολικού ανοίγματος 13 m. Για να είναι δυνατή η αύξηση της ταχύτητας του νερού και αντίστοιχα η δυνατότητα καθαρισμού σε όλο το μήκος των πορτών έχει σχηματιστεί διώρυγα με την κατασκευή αντίστοιχου τοίχου.

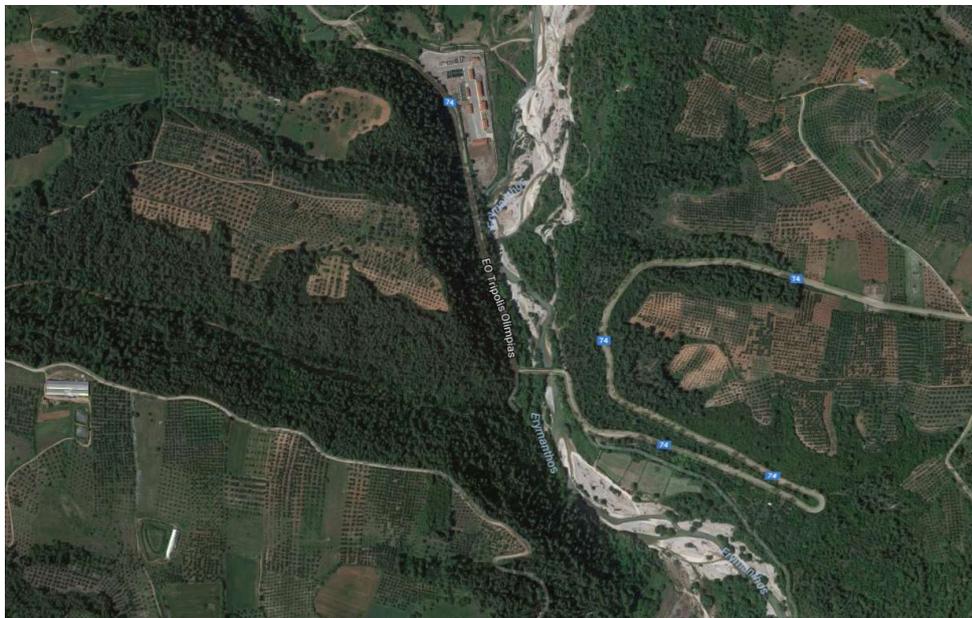
Σχήμα 3-3. Θέση διωλιστηρίων Ερυμάνθου

Τα διωλιστήρια χωροθετούνται επί του ποταμού ΕΡΥΜΑΝΘΟΣ Π.\_1 - ΕΛ0129R000206011N και βρίσκονται περίπου 6 km ανάντη της συμβολής του Ερύμανθου με τον Αλφειό. Η υδροληψία πραγματοποιείται με υδρομάστευση από την ευρεία κοίτη του ποταμού και δεν υπάρχει έργο κάθετο στην ροή. Στην ακόλουθη φωτογραφία δορυφόρου από το Google Earth σημειώνουμε την θέση των διωλιστηρίων.

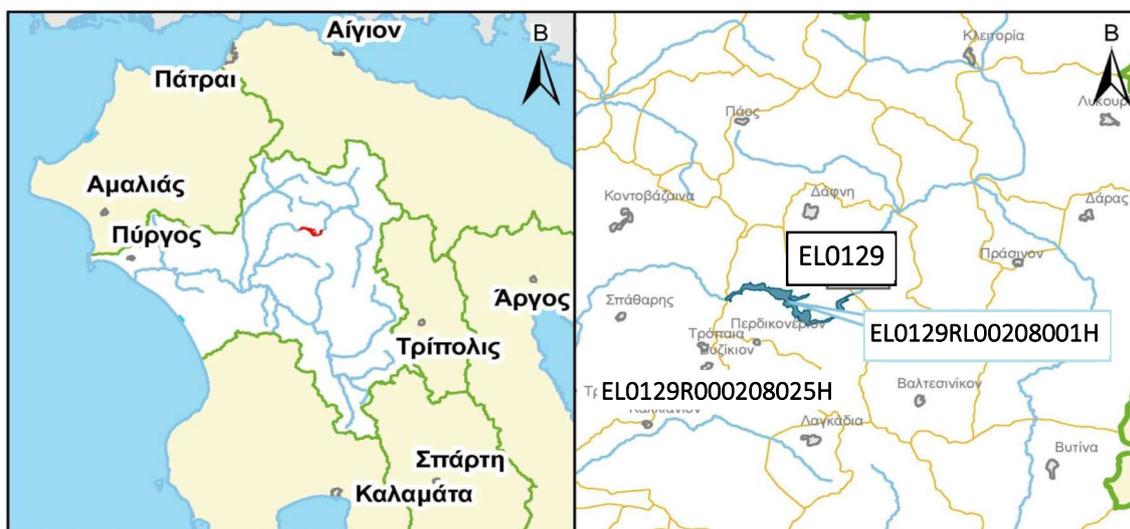
Σχήμα 3-4. Τοποθεσία τεχνητής λίμνης Λάδωνα και κατάντη τμήματος ΛΑΔΩΝ Π.\_3

Το φράγμα είναι κατασκευασμένο 22 km ανάντη της συμβολής του ποταμού Λάδωνα στον Αλφειό ποταμό και έχει δημιουργήσει μία επιμήκη τεχνητή λίμνη, η οποία αναπτύσσεται στις Δημοτικές Ενότητες Κοντοβαζαίνης, Τροπαίων, Κλείτορος και Λαγκαδίων του Δήμου Γορτυνίας στην Περιφερειακή Ενότητα Αρκαδίας.

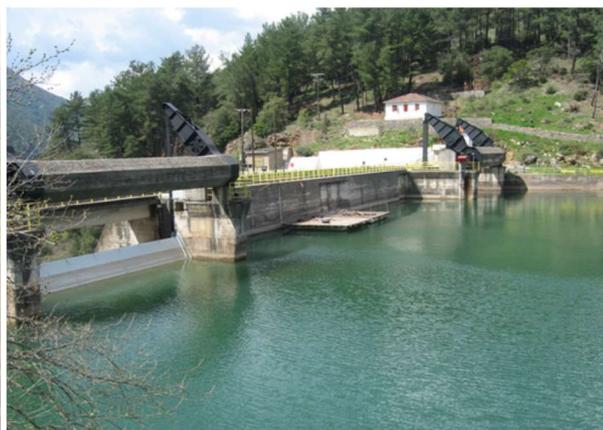
Φράγμα Λάδωνα

### Σχήμα 3-5. Φωτογραφίες της Τεχνητής λίμνης Λάδωνα και κατάντη τμήματος

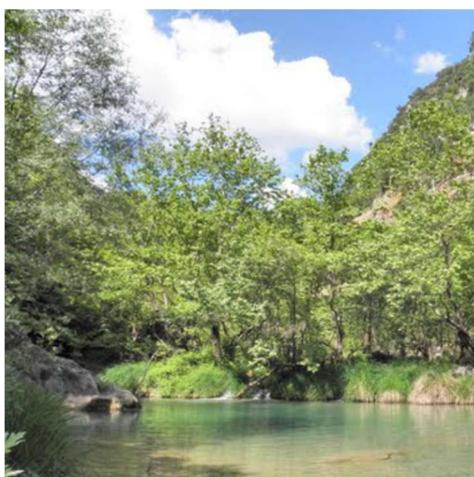
Κοίτη του ποταμού μεταξύ του φράγματος και του ΥΗΣ (πηγή: Παπανδρινόπουλος Χαράλαμπος)

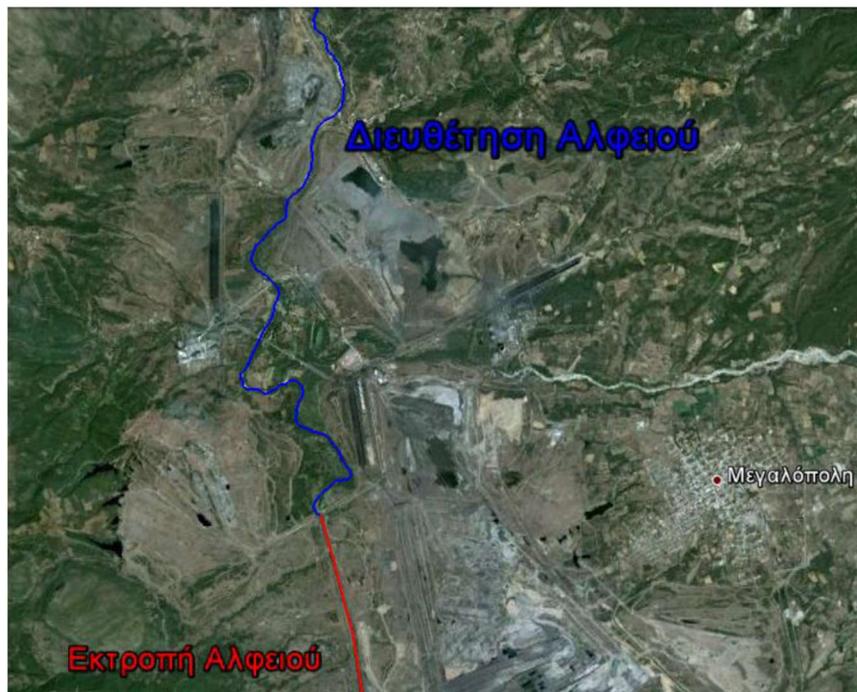
Σχήμα 3-6. Περιοχή διευθετήσεων της κοίτης του Αλφειού ποταμού (πηγή: Google Earth)

Η διαμόρφωση της κοίτης του Αλφειού στο τμήμα αμέσως κατάντη της εκτροπής του ποταμού που περιγράφηκε παραπάνω εξυπηρετεί τις δραστηριότητες της ΔΕΗ για την εξόρυξη λιγνίτη στην περιοχή. Το λιγνιτικό κέντρο της ΔΕΗ στην περιοχή της Μεγαλόπολης παίζει σημαντικό ρόλο στην παραγωγή ηλεκτρικής ενέργειας σε εθνικό επίπεδο, αλλά αποτελεί και τον πιο σημαντικό οικονομικό πόρο στην ευρύτερη περιοχή της Μεγαλόπολης.

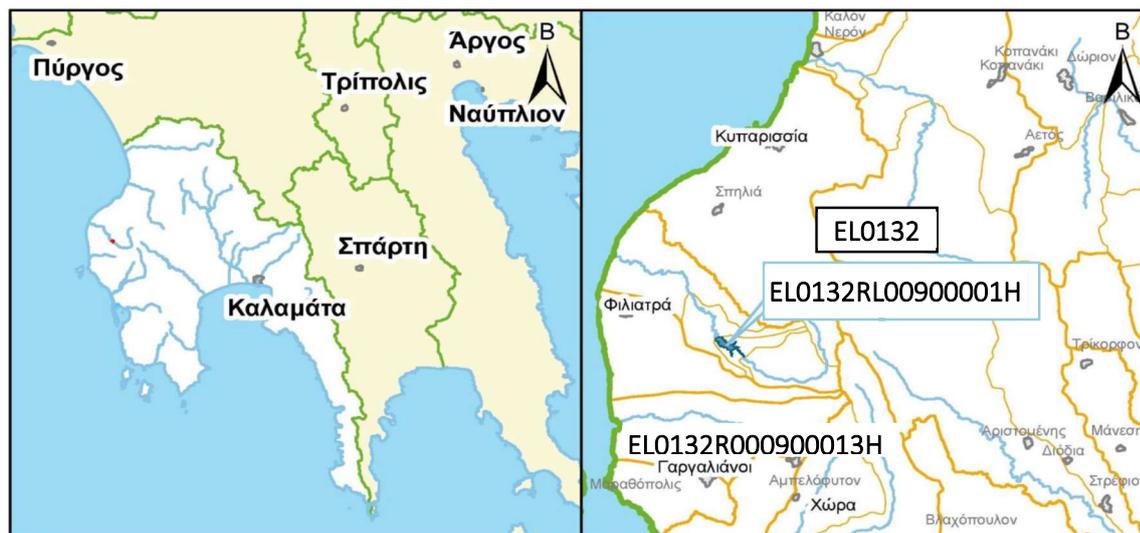
Σχήμα 3-11. Τοποθεσία τεχνητής λίμνης Φιλιατρινού και κατάντη τμήματος ΦΙΛΙΑΤΡΙΝΟ Ρ.\_2

Το φράγμα κατασκευάστηκε σε στένωση του ρέματος Φιλιατρινού που απέχει από την πόλη των Φιλιατρών σε ευθεία γραμμή 5 km περίπου προς τα Ανατολικά – Νοτιοανατολικά, ενώ μαζί με την τεχνητή λίμνη που δημιουργείται ανήκουν διοικητικά στη Δημοτική Ενότητα Φιλιατρών, του Δήμου Τριφυλλίας στην Περιφερειακή Ενότητα Μεσσηνίας.

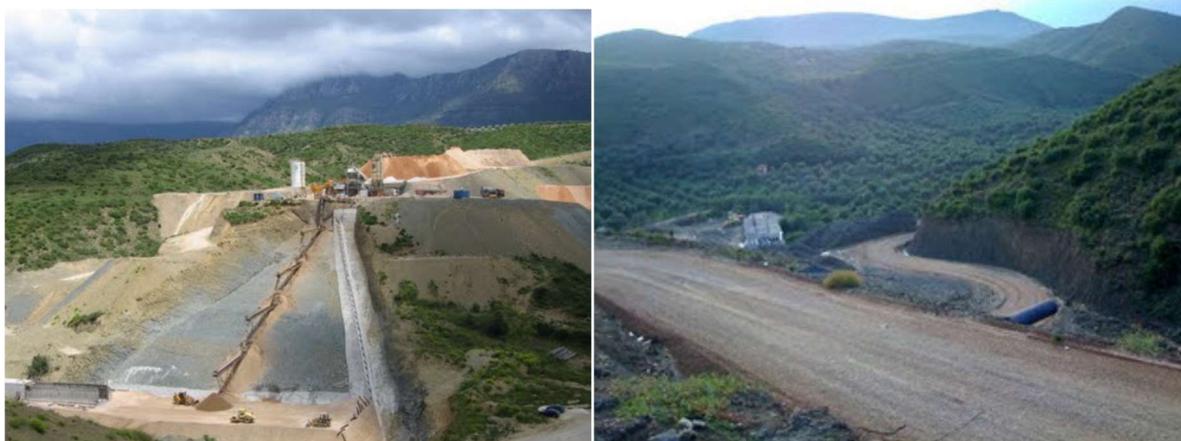
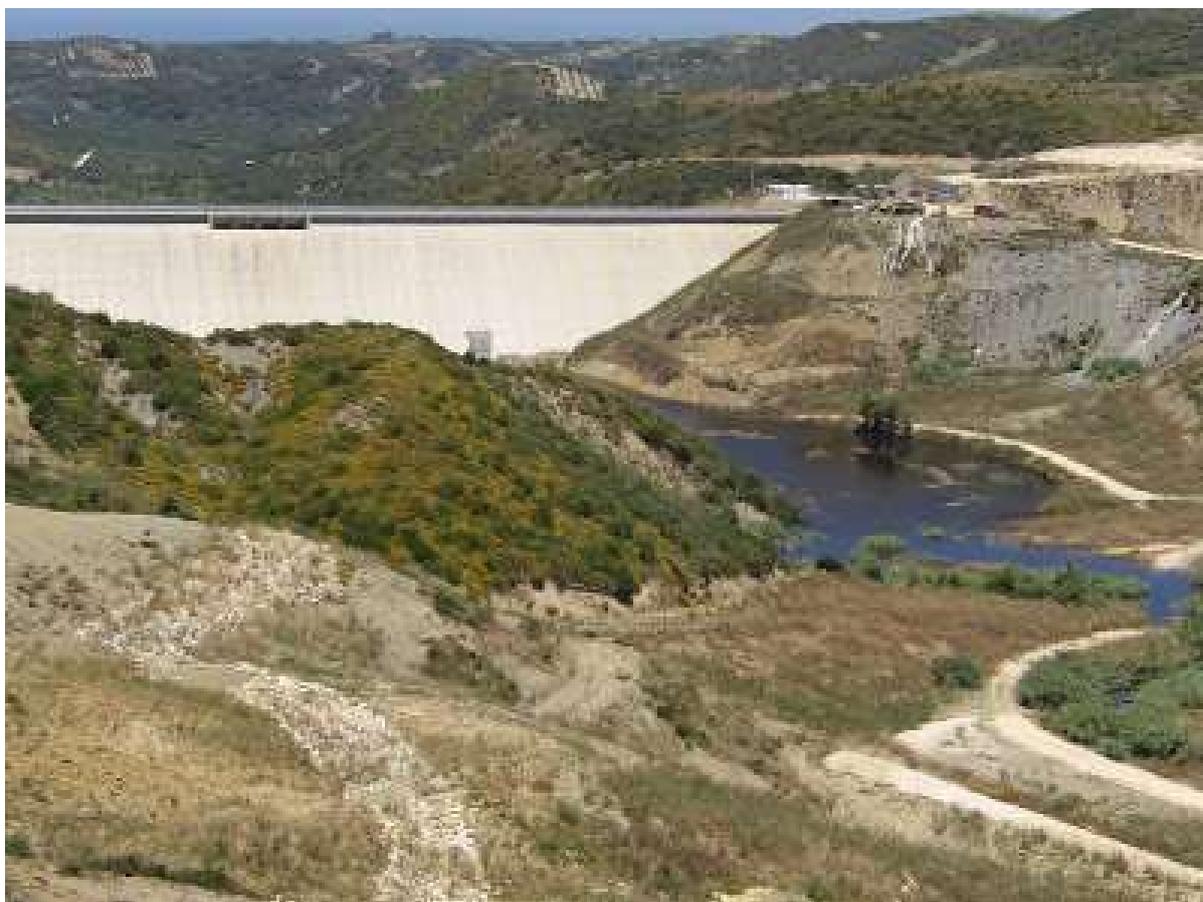
**Σχήμα 3-12. Φωτογραφίες από την κατασκευή του φράγματος Φιλιατρινού και την έναρξη πλήρωσης του (καλοκαίρι 2017)**

Τα κατασκευαστικά έργα ξεκίνησαν το 2010 και ολοκληρώθηκαν το 2017 και η πλήρωση της Τεχνητής Λίμνης ξεκίνησε στις 13/5/2017. Έχει ολοκληρωθεί η κατασκευή του φράγματος και του αγωγού μεταφοράς από το φράγμα προς τις θέσεις απόληψης. Η μελέτη για τα δίκτυα άρδευσης έχει ολοκληρωθεί (καθαρή αρδευόμενη έκταση 28.000 στρ.) και έχει λάβει έγκριση Περιβαλλοντικών Όρων (ΑΔΑ: 6ΠΓΠΟΡ1Φ-323), αλλά δεν έχει προχωρήσει η κατασκευή τους.

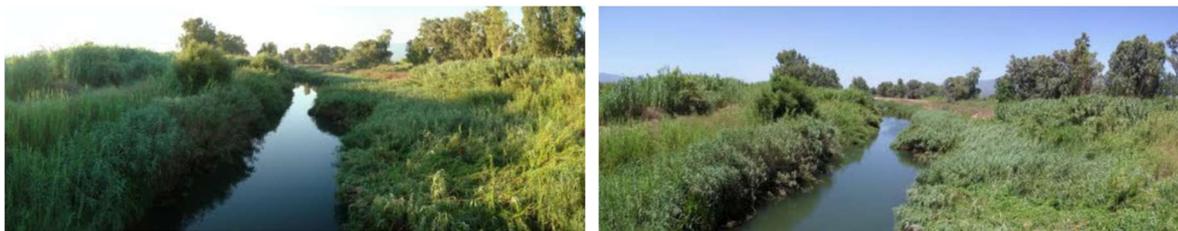
Σχήμα 3-13. Αρδευτικό φράγμα Πάμισου π. στον οικισμό Άρι

Η κοίτη του Πάμισου έχει διευθετηθεί για ένα συνολικό μήκος περίπου 8,7 km και σήμερα αποκλίνει σημαντικά από την προϋπάρχουσα φυσική κοίτη, καθώς έχει κατά τμήματα ευθυγραμμιστεί ή και εκτραπεί. Το πλάτος της κοίτης που έχει διαμορφωθεί είναι περίπου 20 – 30 m, ενώ η πλημμυρική κοίτη του ποταμού φτάνει τα 90 m. Με τα ύδατα του αρδεύονται περί τα 45.000 στρέμματα.

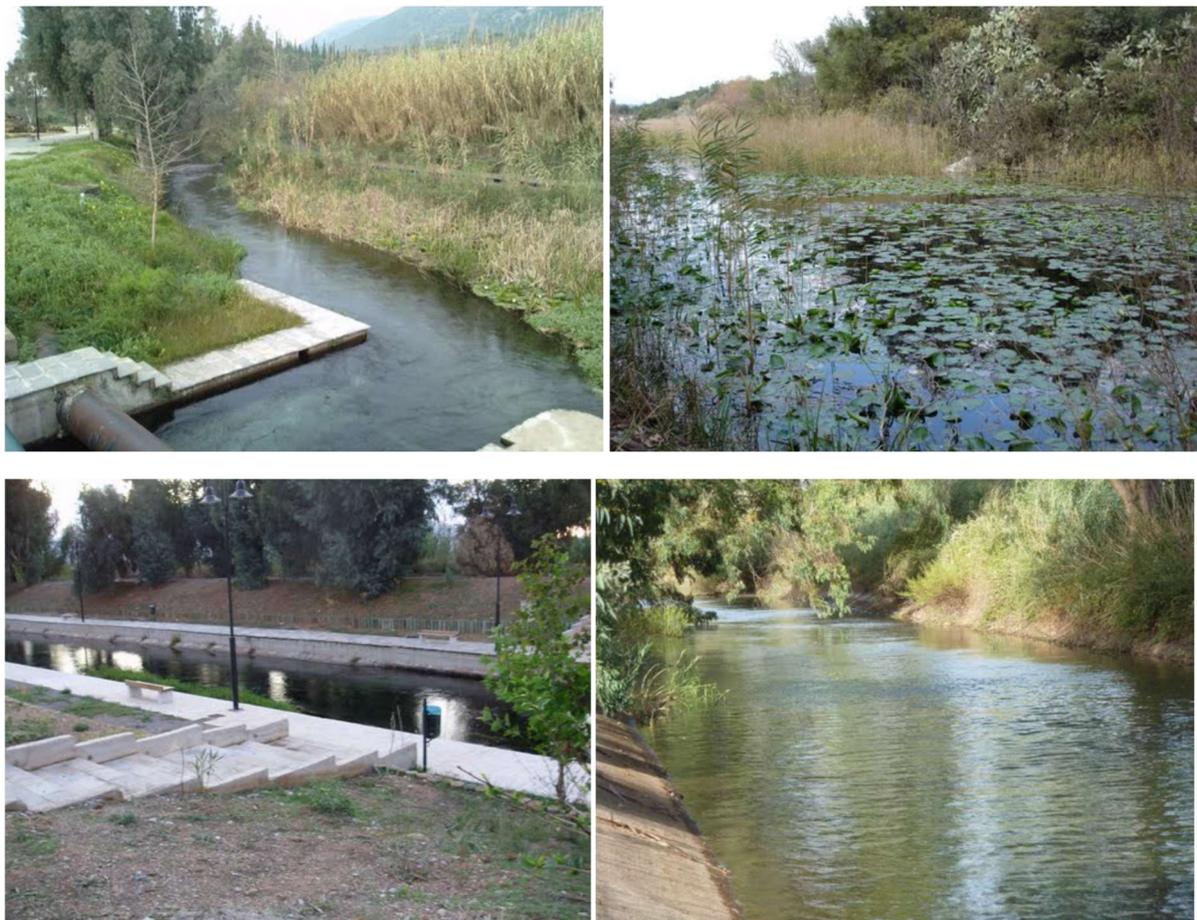
**Σχήμα 3-15. Πηγές και Διευθέτηση ρέματος Αγίου Φλώρου**

Όλος ο κλάδος του ρέματος Αγ. Φλώρου μέχρι τη συμβολή του στον Πάμισο είναι διευθετημένη κοίτη και η διατομή που έχει διαμορφωθεί είναι χωμάτινη, πλάτους περίπου 10 m, με εξαίρεση το τμήμα που βρίσκεται εντός του οικισμού Αγ. Φλώρου. Η χάραξη της διευθετημένης κοίτης αποκλίνει σημαντικά από την προϋπάρχουσα φυσική κοίτη και έχει κατά τμήματα ευθυγραμμιστεί ή και εκτραπεί.

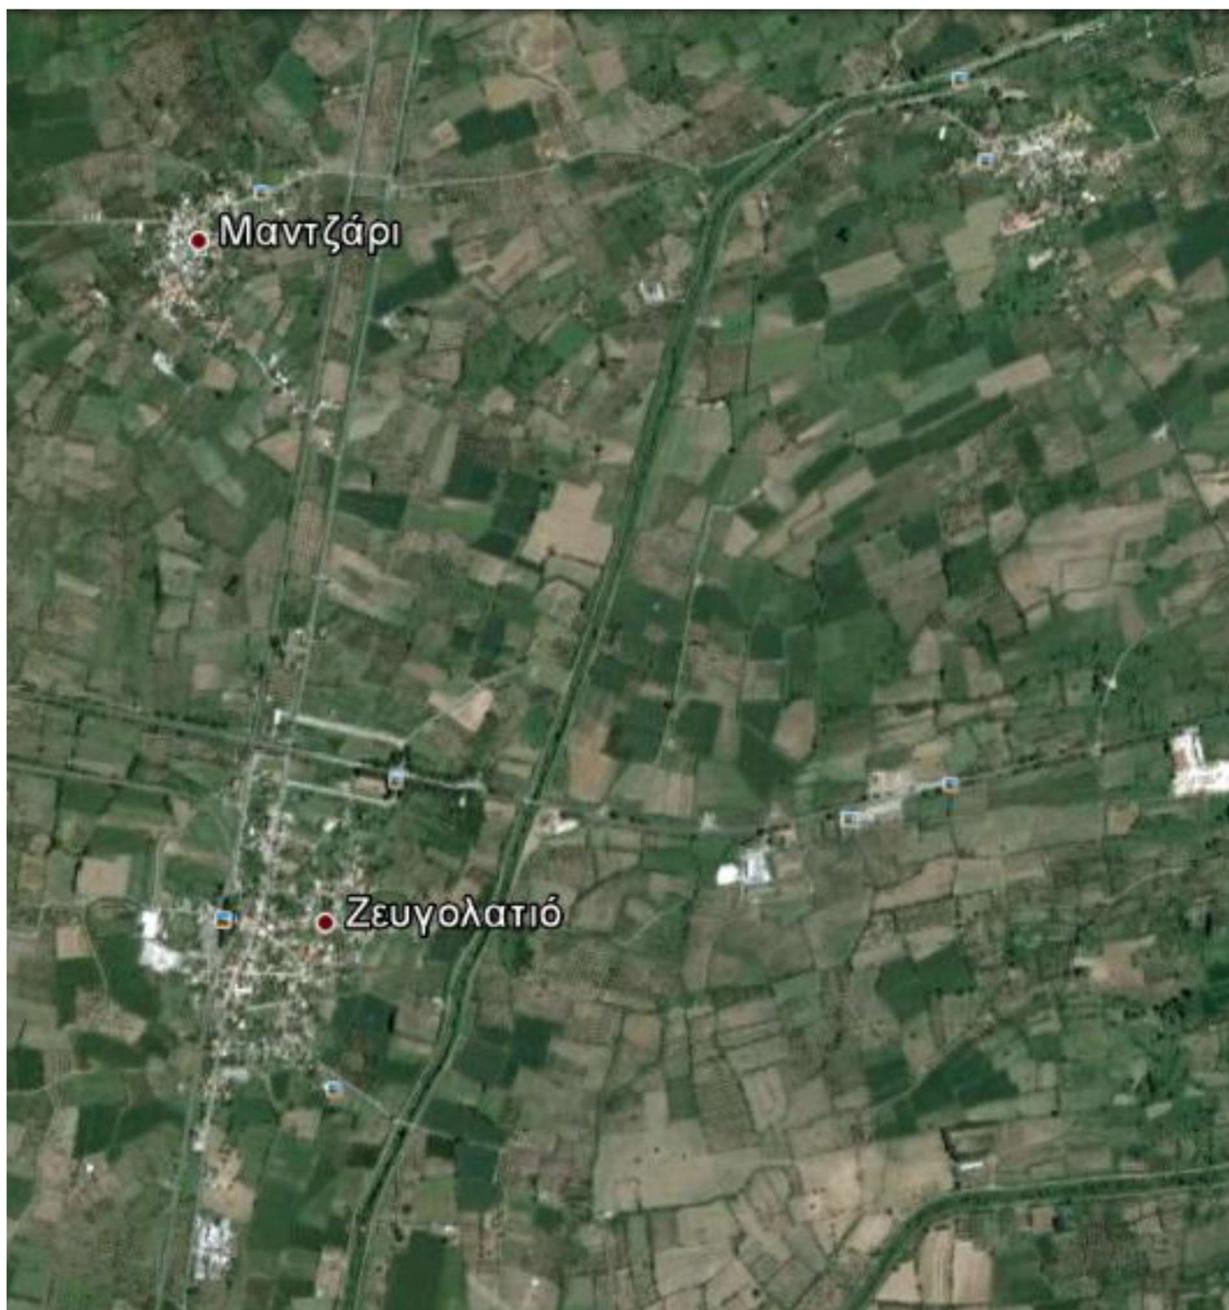
**Σχήμα 3-16. Διευθετημένη κοίτη ρέματος Τζάμη**

Η Διευθέτηση κοίτης του ρ. Τζάμη ξεκινάει από σημείο ανάντη του οικισμού Μάλτα στα όρια των Δημοτικών Ενοτήτων Ανδανίας και Οιχαλίας και φτάνει έως τη συμβολή του ρέματος στο ρέμα Μεγάλο Ποτάμι. Το συνολικό μήκος της διευθέτησης είναι περίπου 7,5 km, ενώ το πλάτος πυθμένα της κατάφυτης χωμάτινης διατομής που έχει διαμορφωθεί είναι περίπου 10 m.

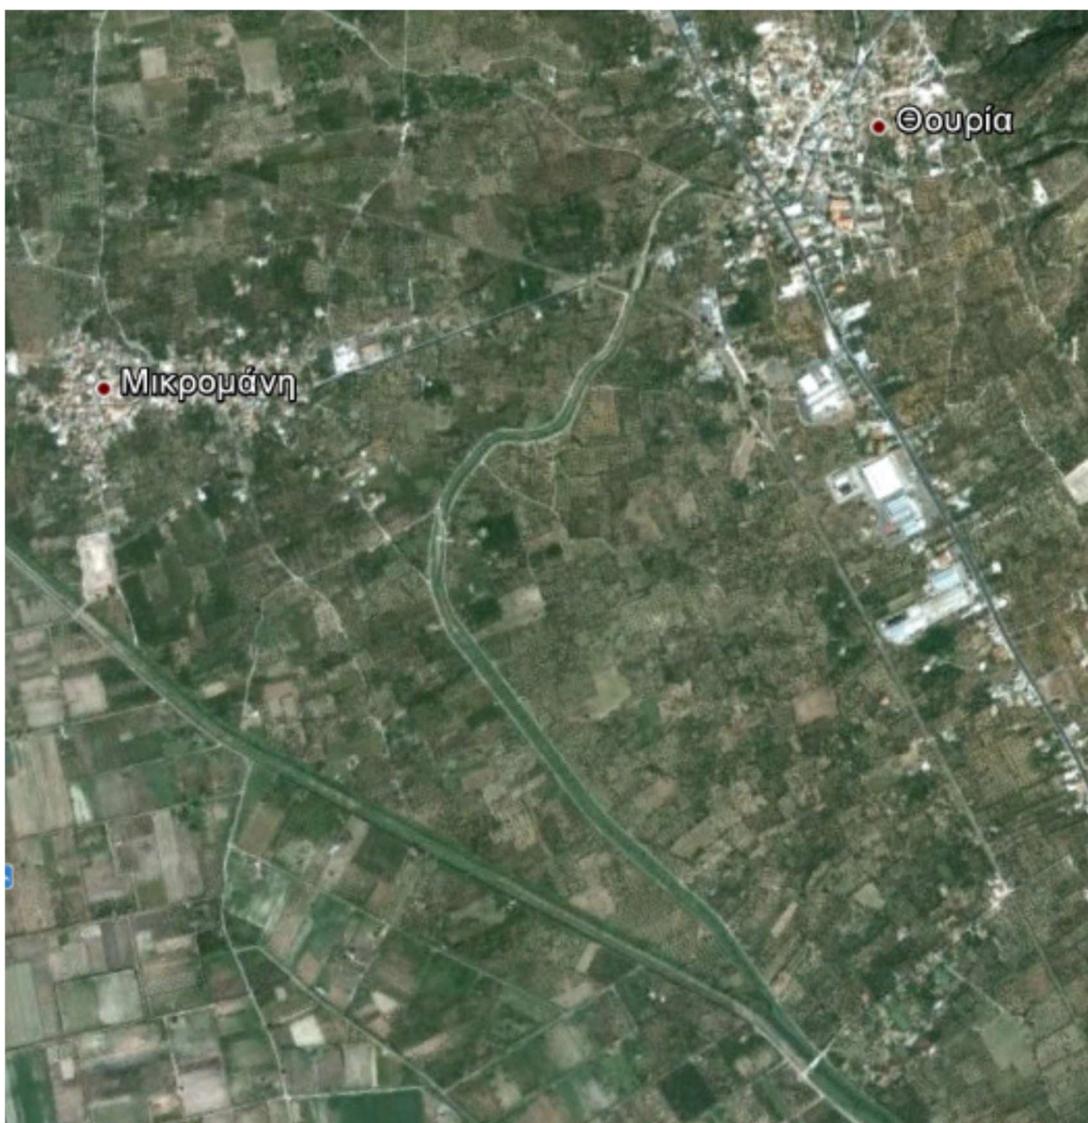
Σχήμα 3-19. Διευθετημένη κοίτη ρέματος Τζιρόρρεμα

Η διευθετημένη κοίτη έχει συνολικό μήκος περίπου 2,8 km. Εντός του οικισμού Θουρία η κοίτη έχει σκυροδετηθεί για ένα μήκος περίπου 350 m και το πλάτος της ορθογωνικής διατομής έχει διαμορφωθεί στα 12 m περίπου με σκοπό την αντιπλημμυρική προστασία του οικισμού. Στην συνέχεια το ρέμα έχει κατά τμήματα ευθυγραμμιστεί ή και εκτραπεί για την κάλυψη αρδευτικών αναγκών. Τα υλικά της φυσικής κοίτης έχουν διατηρηθεί. Το πλάτος της κοίτης έχει διαμορφωθεί στα 12 m περίπου. Στο ύψος του οικισμού Μικρομάνη υπάρχει μικρό θυρόφραγμα που εξυπηρετεί τις ανάγκες άρδευσης.

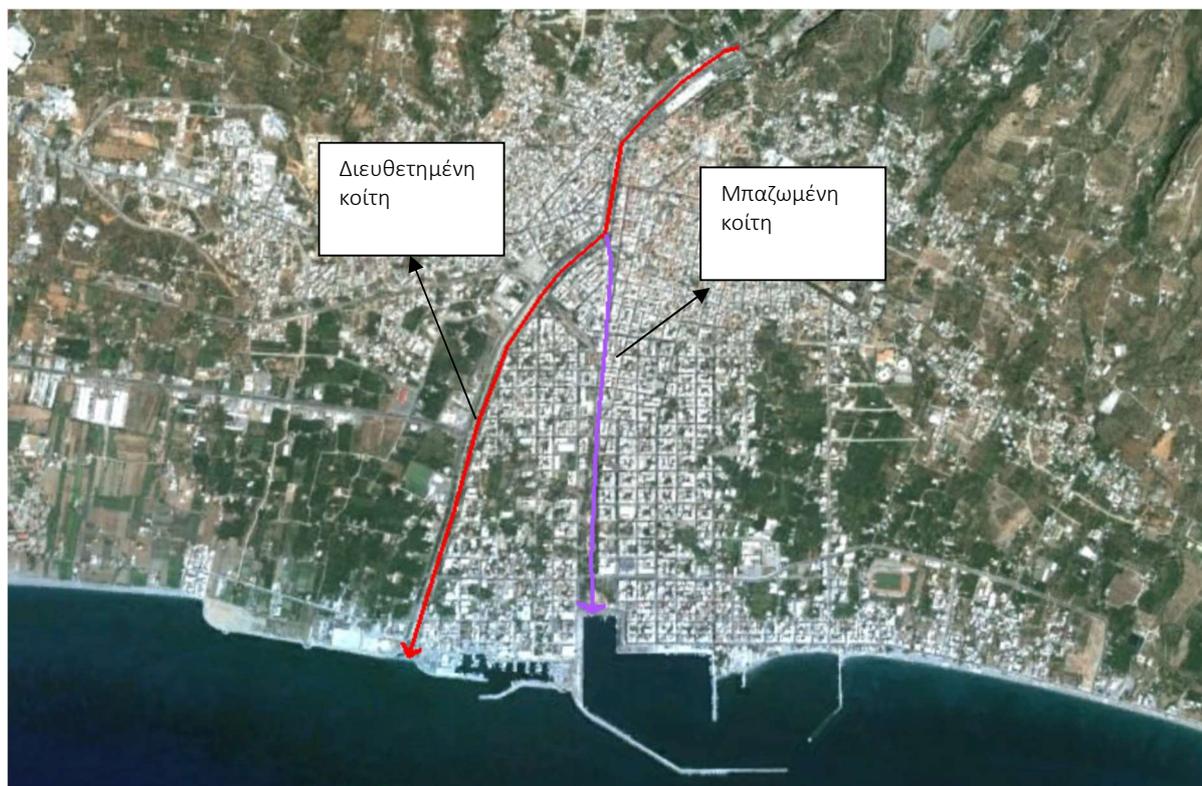
Σχήμα 3-20. Ποταμός Νέδωνας στην περιοχή της Καλαμάτας (πηγή: Google Earth)

Το έργο αφορά στη διευθέτηση του ποταμού Νέδοντος από το σημείο που εισέρχεται στον πολεοδομικό ιστό της πόλης της Καλαμάτας, έως την εκβολή του στο Μεσσηνιακό κόλπο συνολικού μήκους περίπου 3,3 km.

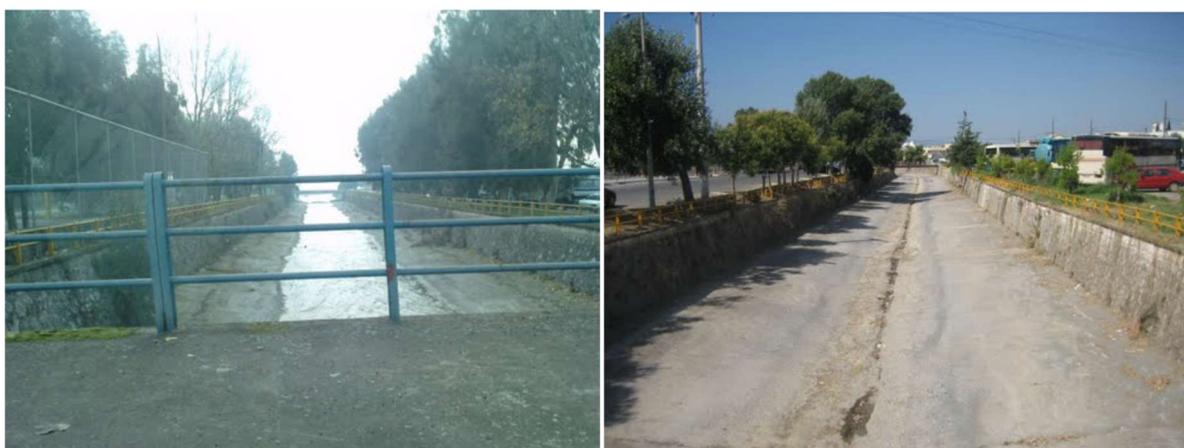
Σχήμα 3-21. Διευθέτηση κοίτης π. Νέδοντος

Η διαμορφωμένη κοίτη έχει επενδυθεί με σκυρόδεμα και αποτελεί μία διατομή πλάτους 15m και ύψους περίπου 2m. Ένα τμήμα της μήκους περίπου 800m στην καρδιά της πόλης έχει σκεπαστεί και έχουν κατασκευαστεί χώροι στάθμευσης και πλατείες για την εξυπηρέτηση των δραστηριοτήτων του κέντρου της πόλης.
