2^η ΑΝΑΘΕΩΡΗΣΗ ΣΧΕΔΙΩΝ ΔΙΑΧΕΙΡΙΣΗΣ

Λεκανών Απορροής Ποταμών
Υδατικού Διαμερίσματος
Κεντρικής Μακεδονίας (EL10)
ΑΝΑΛΥΤΙΚΟ ΚΕΙΜΕΝΟ ΤΕΚΜΗΡΙΩΣΗΣ

Οριστικός Προσδιορισμός των Ιδιαίτερος Τροποποιημένων και Τεχνητών
Υδατικών Συστημάτων

Τελική Έκδοση

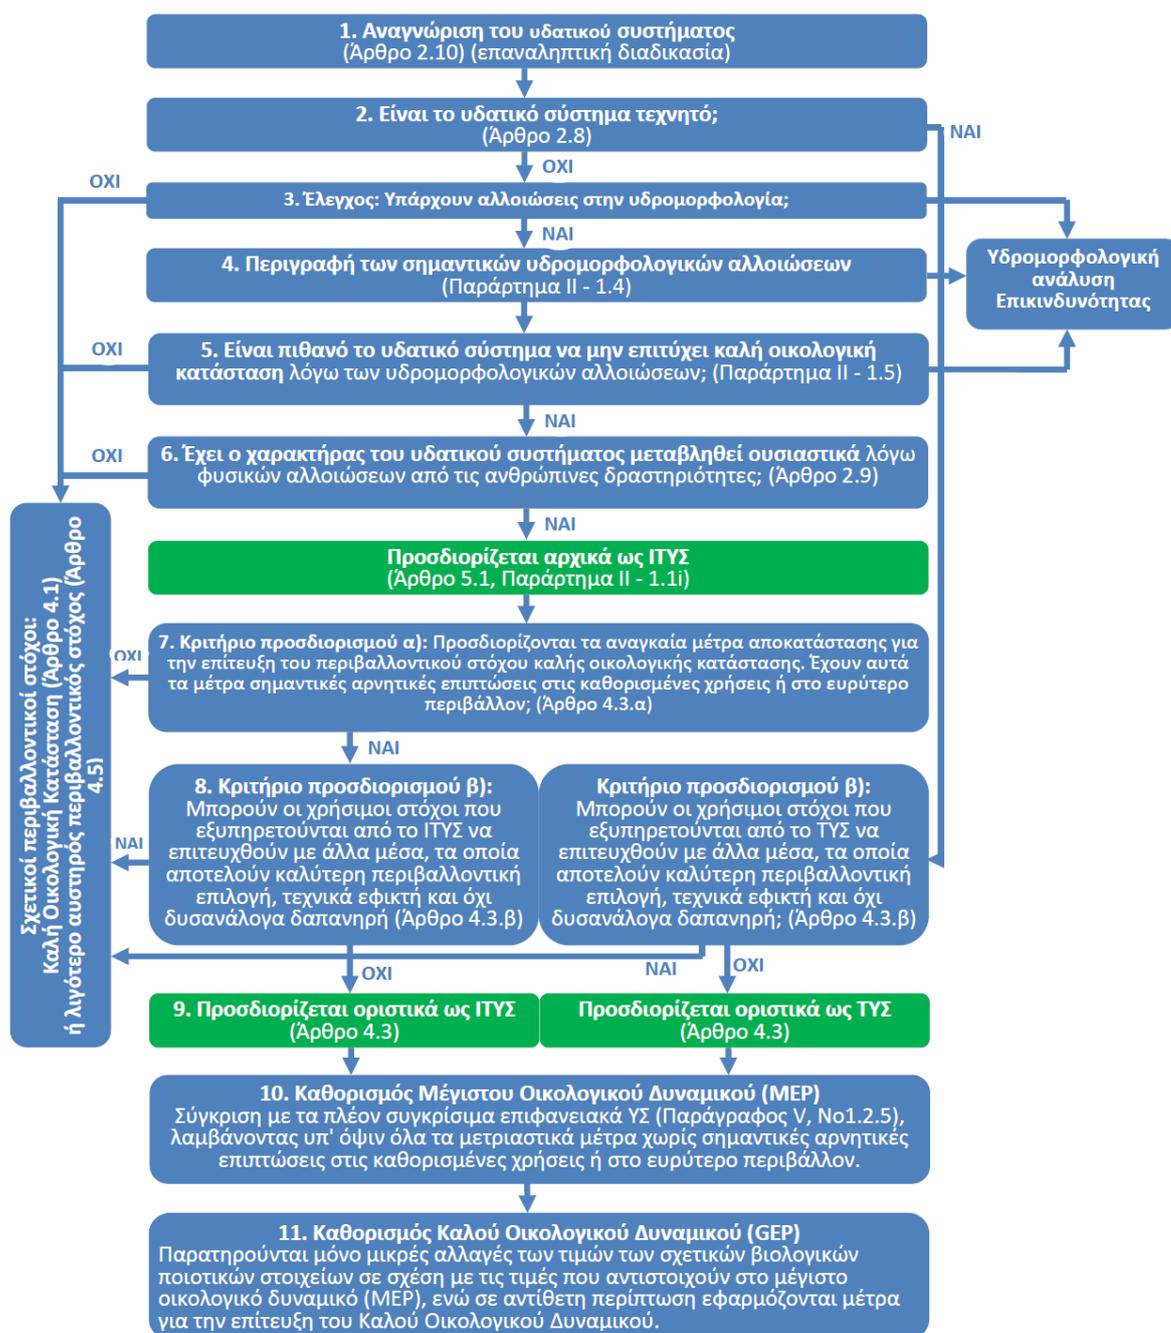
Σχήμα 2-1: Διαδικασία προσδιορισμού ΙΤΥΣ και ΤΥΣ σύμφωνα με το GD 4.

Για περισσότερες λεπτομέρειες σχετικά με την εφαρμογή των επιμέρους βημάτων της μεθοδολογίας ο αναγνώστης παραπέμπεται στο σχετικό Μεθοδολογικό Κείμενο- 3^β που περιέχει το σύνολο της αναπτυχθείσας μεθοδολογίας, καθώς και στο Μεθοδολογικό Κείμενο- 3^α της Μεθοδολογίας Προσδιορισμού και Αξιολόγησης Υδρομορφολογικών Αλλοιώσεων.

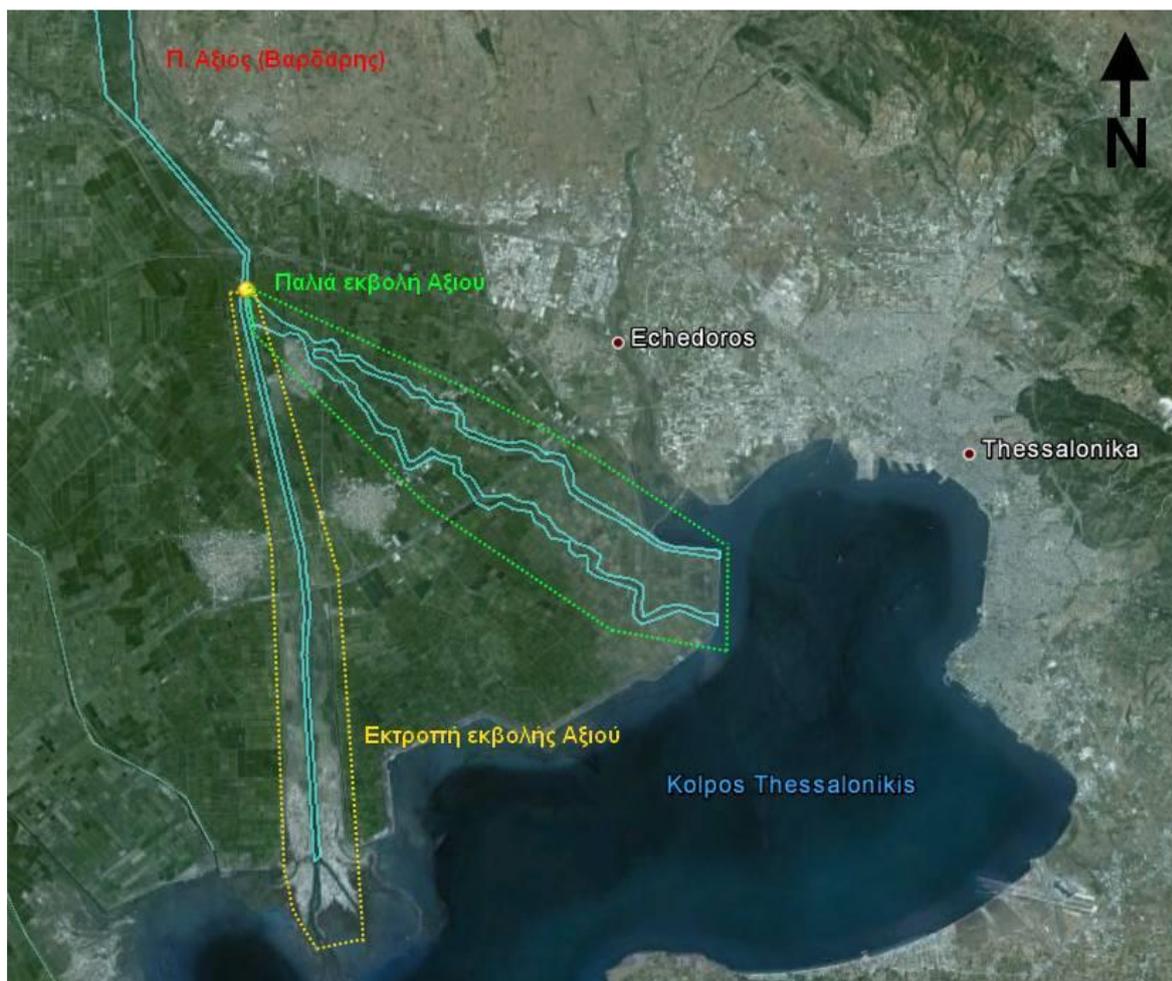
Μεταξύ των έργων που πραγματοποιήθηκαν την περίοδο αυτή ήταν και ο εγκιβωτισμός του π. Αξιού μεταξύ προστατευτικών αναχωμάτων καθώς και η εκτροπή του, το 1934, σε νέα κοίτη δυτικότερα της Θεσσαλονίκης για να αποφευχθεί η αποκοπή του λιμένα Θεσσαλονίκης από τη θάλασσα.

Εικόνα 3-1: Παλιά εκβολή ποταμού Αξιού και εκτροπή αυτής (ΠΗΓΗ: Google Earth, Wikimapia)

Με αυτό το έργο αποστραγγίστηκαν εκτάσεις οι οποίες μετά αποδόθηκαν για καλλιέργεια. Τα προαναφερθέντα έργα συμπληρώθηκαν στη συνέχεια με έργα εκχερσώσεων, μεταπλάσεων, εγκατάστασης ακτημόνων, σύνταξης κτηματολογίου, στραγγιστικών αποχετευτικών δικτύων κτλ.

Με την πάροδο των χρόνων μετά από την αρχική διάνοιξη και διαμόρφωση της χαμηλής κοίτης του π. Αξιού περί το 1930 από την Foundation οι διατομές και κλίσεις άλλαξαν από προσχώσεις φερτών, ανθρωπογενείς παρεμβάσεις πχ αμμοληψίες. Σε ορισμένα σημεία δημιουργήθηκαν αμμοσωροί και οι νησίδες έχουν πλέον σημαντική βλάστηση και σταθεροποιήθηκαν. Σε καμπύλα τμήματα παρατηρούνται διαβρώσεις στις εξωτερικές παρειές.

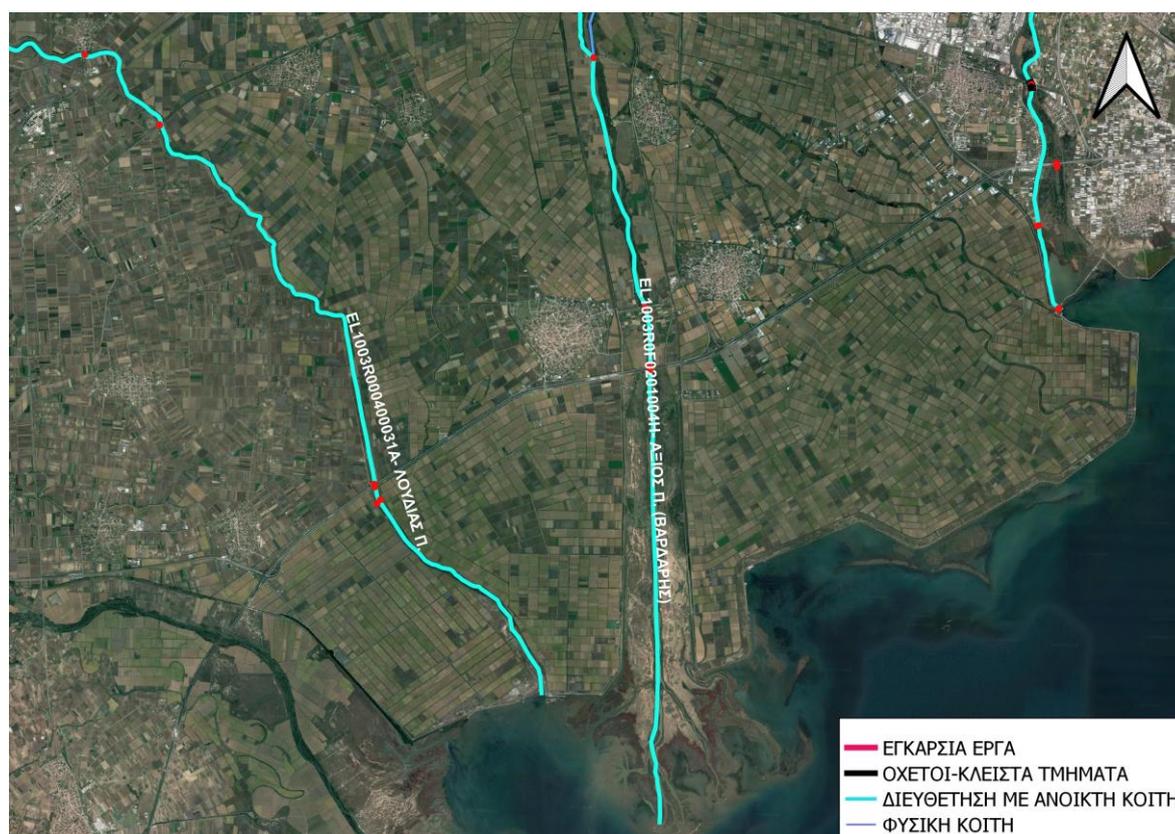
Εικόνα 3-2: Απεικόνιση Κριτηρίων Αξιολόγησης Υδρομορφολογικών Αλλοιώσεων

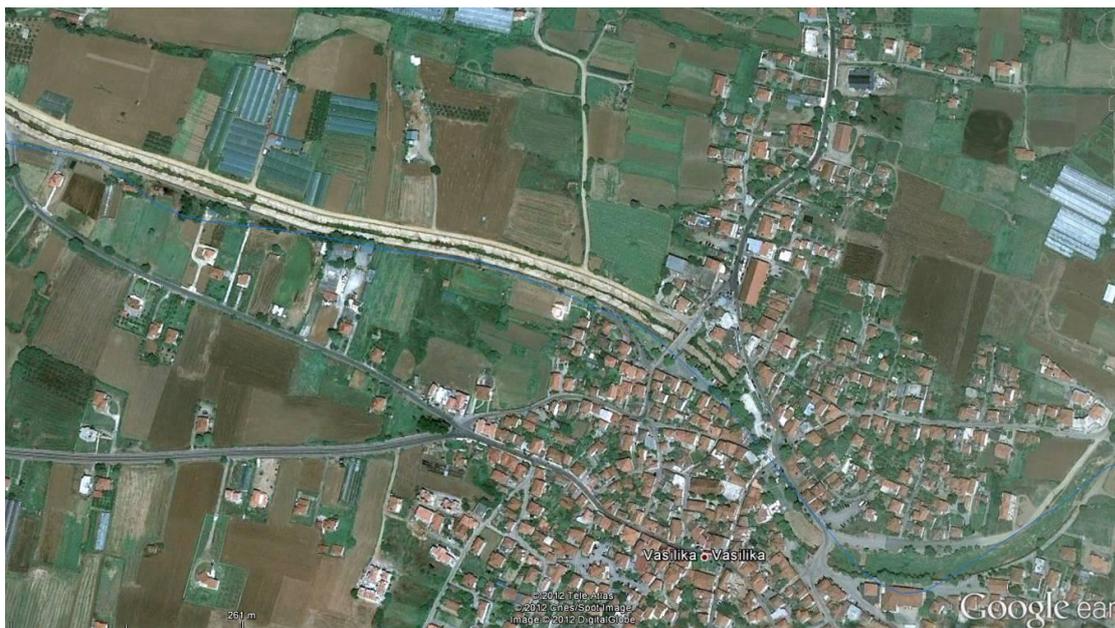
Εικόνα 3-3: Ποταμός Ανθεμούντας όπως διέρχεται από τον οικισμό Βασιλικών του Δ. Θέρμης (ΠΗΓΗ: Google Earth)

Σε πολλά τμήματα κατά μήκος του, ο Ανθεμούντας είναι καλυμμένος με πυκνή βλάστηση και παρατηρούνται τοπικά λιμνάζοντα ύδατα. Έχει χωμάτινη (τριγωνική ή τραπεζοειδή κυρίως) κοίτη στο μεγαλύτερο τμήμα του, καθώς και υπενδεδυμένη (με σκυρόδεμα) διατομή στο τμήμα διέλευσής του από τον οικισμό των Βασιλικών και σε θέσεις τεχνικών έργων.

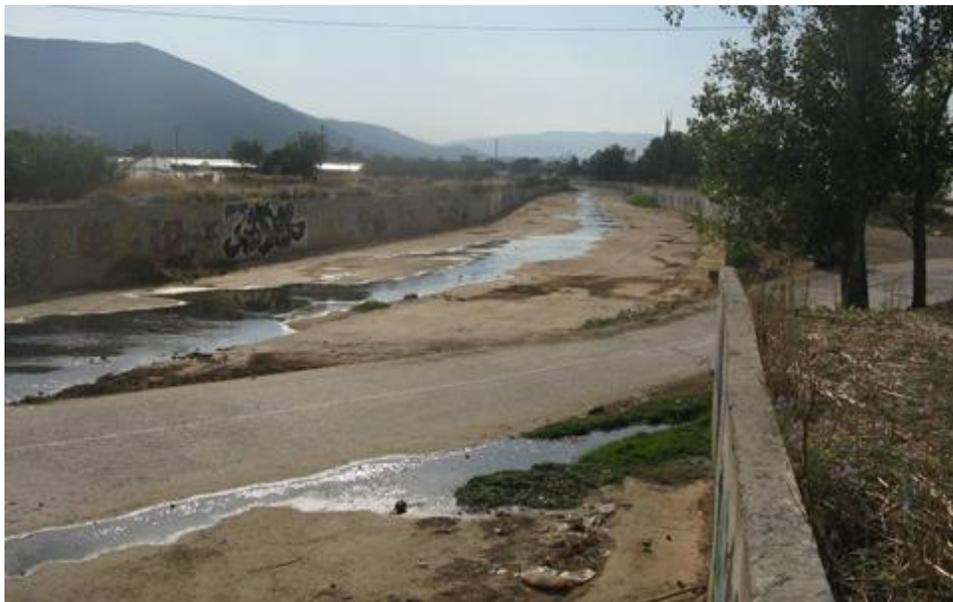
Εικόνα 3-4: Ποταμός Ανθεμούντας – διασταύρωση με επαρχιακή οδό Νέα Ραιδεστού – Βασιλικών

Η βασική υφιστάμενη υδρομορφολογική αλλοίωση του ΥΣ είναι τα έργα διευθέτησης της κοίτης του σε συνδυασμό με το κλειστό τμήμα αυτού στην περιοχή των Βασιλικών. Παράλληλα υπάρχουν και εγκάρσια έργα (γέφυρες και ιρλανδικές διαβάσεις) αλλά με μικρότερη επιρροή στο ΥΣ.

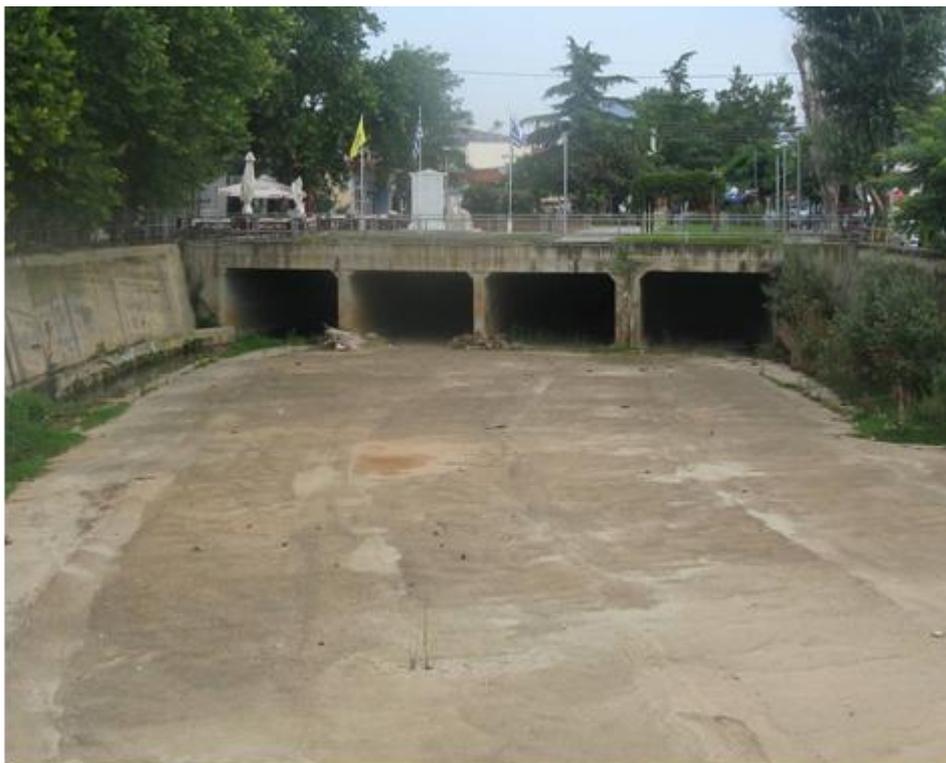
Εικόνα 3-5: Ποταμός Ανθεμούντας – υπογειοποίηση στον οικισμό Βασιλικών

| α/α | Κατηγορία | Κριτήριο | Υπολογισμός Κριτηρίου | Βαθμολογία Κριτηρίου |
|---|---|--|---|---|
| 2 | Διαχείριση ποταμών | Μεταβολές από διαμήκη έργα (οχετοί – κλειστά τμήματα): μήκος έργων ως % του συνολικού μήκους του | (0,17km /18,03 km) *100=1% | 2 |

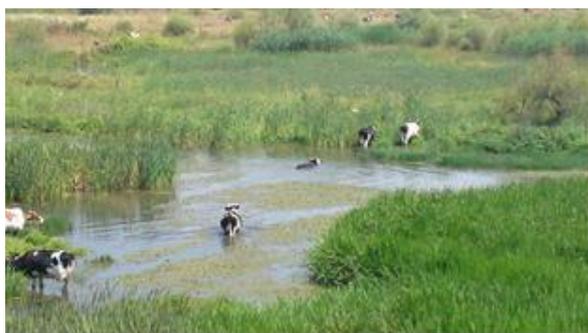
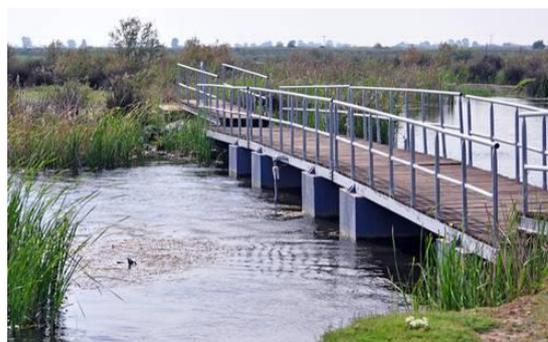
Εντός της κοίτης του Γαλλικού ποταμού βρίσκεται η υδροληψία της Ε.Υ.Α.Θ, στην περιοχής Νάρρες. Ο ποταμός έχει εγκιβωτιστεί κατά την περίοδο 1928-1934 με δύο αντιπλημμυρικά αναχώματα, από την διασταύρωση με την παλαιά Εθνική Οδό Θεσσαλονίκης-Κατερίνης μέχρι τη θάλασσα. Τα αντιπλημμυρικά αναχώματα ακολουθούν ακανόνιστη χάραξη με εύρος από 140 μ. έως 1.200 μ., με αποτέλεσμα η βαθιά κοίτη του ποταμού να δημιουργήσει μαιανδρισμούς που σε ορισμένα σημεία εφάπτονται στα αναχώματα. Αποτέλεσμα των παραπάνω επεμβάσεων ήταν η αντιπλημμυρική προστασία των παρόχθιων αγροτικών εκτάσεων και των οικισμών Ν.Μαγνησίας, Σίνδου και Καλοχωρίου. Τα έργα αυτά αφορούν στα εξεταζόμενα ΥΣ EL1004R000201001N και EL1004R000201002N.

Εικόνα 3-7: Ποταμός Γαλλικός κατάντη Εγνατίας (Πηγή Google Earth από 1ο ΣΔΛΑΠ)

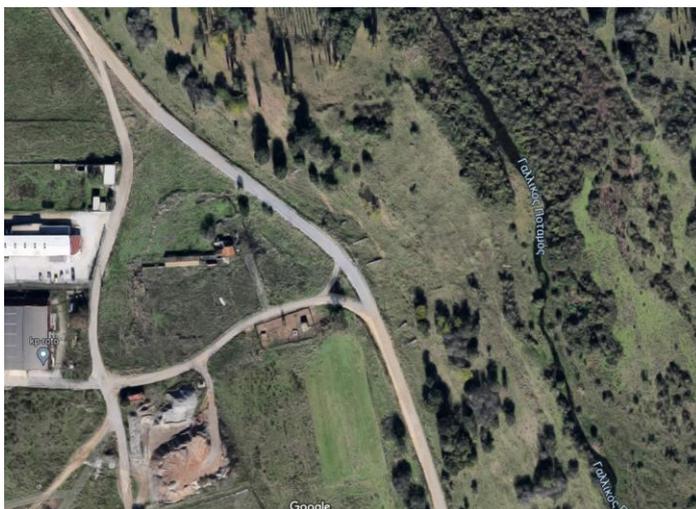
Στην περιοχή η ΕΥΑΘ Α.Ε. είχε κατασκευάσει αναβαθμούς στην κοίτη του Γαλλικού ποταμού με σκοπό τον εμπλουτισμό του υπόγειου υδροφορέα. Λόγω όμως αυτών των αναβαθμών, κατά το πέρασμα του χρόνου και μετά την εκδήλωση έντονων πλημμυρικών φαινομένων στην περιοχή, συσσωρεύτηκαν τόσο φερτά υλικά όσο και διάφορες ξένες ύλες, όπως μπάζα, απορρίμματα, κορμοί και κλαδιά δέντρων κλπ., τα οποία αύξησαν την τραχύτητα της κοίτης και άλλαξαν την κατεύθυνση της ροής του ποταμού, με αποτέλεσμα να δημιουργείται έντονη διάβρωση των πρανών δίπλα στην παλαιά εθνική οδό προς το Κιλκίς (Ε.Ο. 65).

Εικόνα 3-8: Αναβαθμοί ΕΥΑΘ Α.Ε. (Πηγή Google Maps)

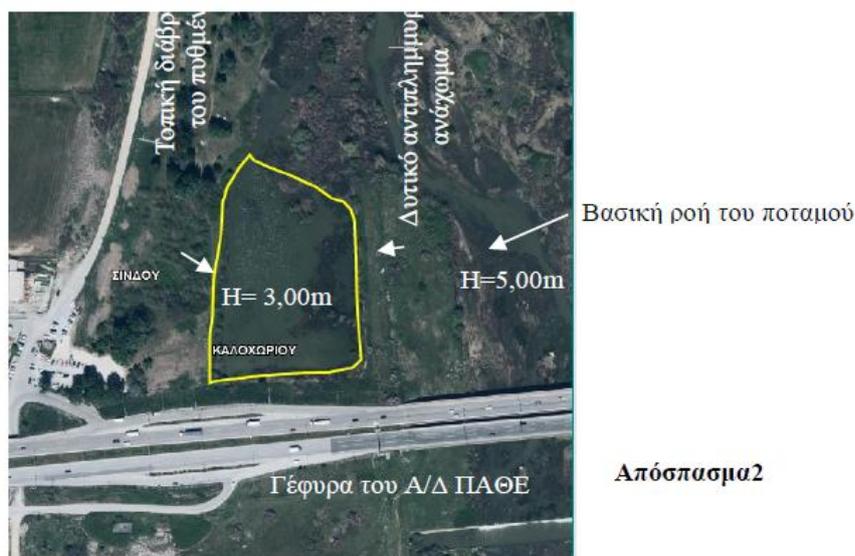
Επειδή εδώ και χρόνια δεν γινόταν η συντήρησή τους, παρατηρούνται βυθισμένα τμήματα των αναχωμάτων και μείωση της στέψης τους (το πλάτος του δρόμου επί των αναχωμάτων είναι πολύ μικρότερο από τα προβλεπόμενα 4 μ. Το τμήμα του δυτικού αναχώματος μήκους 150μ, το οποίο βρίσκεται ανάντη της γέφυρας του Α/Δ ΠΑΘΕ δεν ανταποκρίνεται πλέον στο βασικό σκοπό της κατασκευής του λόγω των έργων οδοποιίας που κατασκευάστηκαν στην περιοχή. Έτσι σε συνδυασμό με τον μαιανδρισμό της κοίτης του Γαλλικού σε αυτό το σημείο τα πλεονάζοντα ύδατα της πλημμύρας λιμνάζουν σχεδόν στα θεμέλια της γέφυρας.

Εικόνα 3-9: Υφιστάμενη κατάσταση στην γέφυρα του Α/Δ ΠΑΘΕ6

Τα δύο αντιπλημμυρικά αναχώματα, που κατασκευάστηκαν από το 1928-1930 εκατέρωθεν της κοίτης, εκτείνονται ακόμα και σήμερα από τις εκβολές του ποταμού στο Θερμαϊκό μέχρι το ύψος της παλιάς Εθνικής οδού Θεσσαλονίκης – Ν.Χαλκηδόνας.

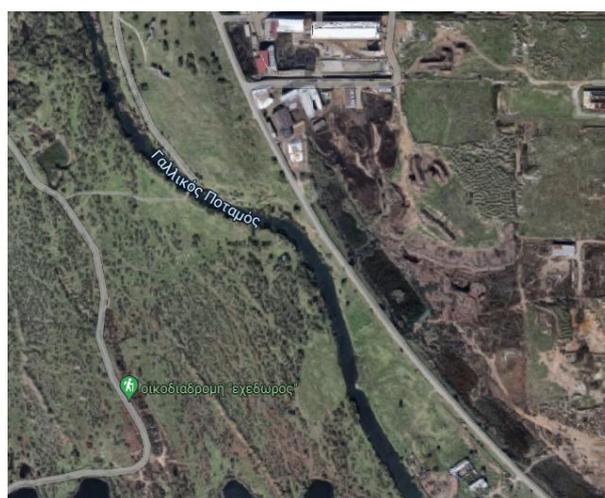
Στην περιοχή των εκβολών του Γαλλικού ποταμού, ένα παρακλάδι του ρέει κοντά στον ανατολικό ανάχωμα με υψομετρική διαφορά από τον παρόχθιο δρόμο μικρότερη από το 1 μέτρο με συνέπεια να πλημμυρίζουν οι παρακείμενες βιομηχανικές και κτηνοτροφικές μονάδες.

Εικόνα 3-10: Παρακλάδι Γαλλικού ποταμού (Πηγή Google Maps)

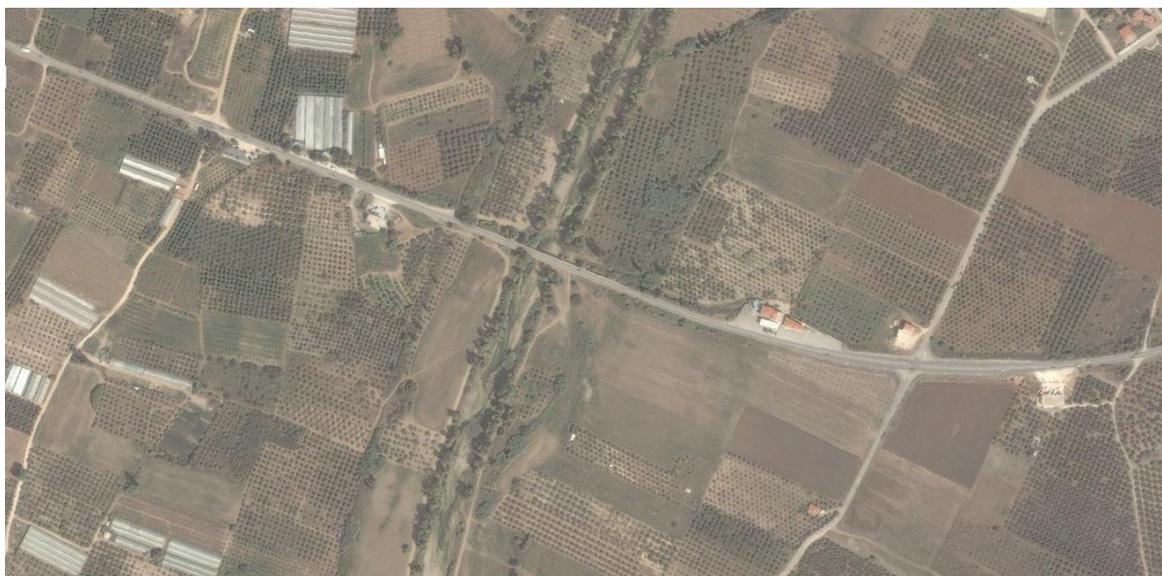
Η κυρίως κοίτη του ποταμού δεν έχει διαφοροποιηθεί και εντός των αναχωμάτων διατηρείται ικανό πλάτος φυσικής κοίτης (περίπου 40 m) ώστε να συνεχίζουν να εμφανίζονται φυσικές διαμορφώσεις όπως μαιανδρισμοί και παρόχθια βλάστηση. Οι παρεμβάσεις αυτές είναι παλαιές και έγιναν κατά κύριο λόγο με υλικά φιλικά προς το περιβάλλον (χωμάτινα αναχώματα) και έχει επέλθει πλέον οικολογική ισορροπία. Οι ανωτέρω παρεμβάσεις εκτιμάται ότι δεν έχουν μεταβάλει ουσιαστικά το χαρακτήρα του ΥΣ.

Εικόνα 3-12: Αεροφωτογραφία ποταμού Χαβρία κατόντη οικισμού Βατοπεδίου (ΠΗΓΗ: Bing Maps)

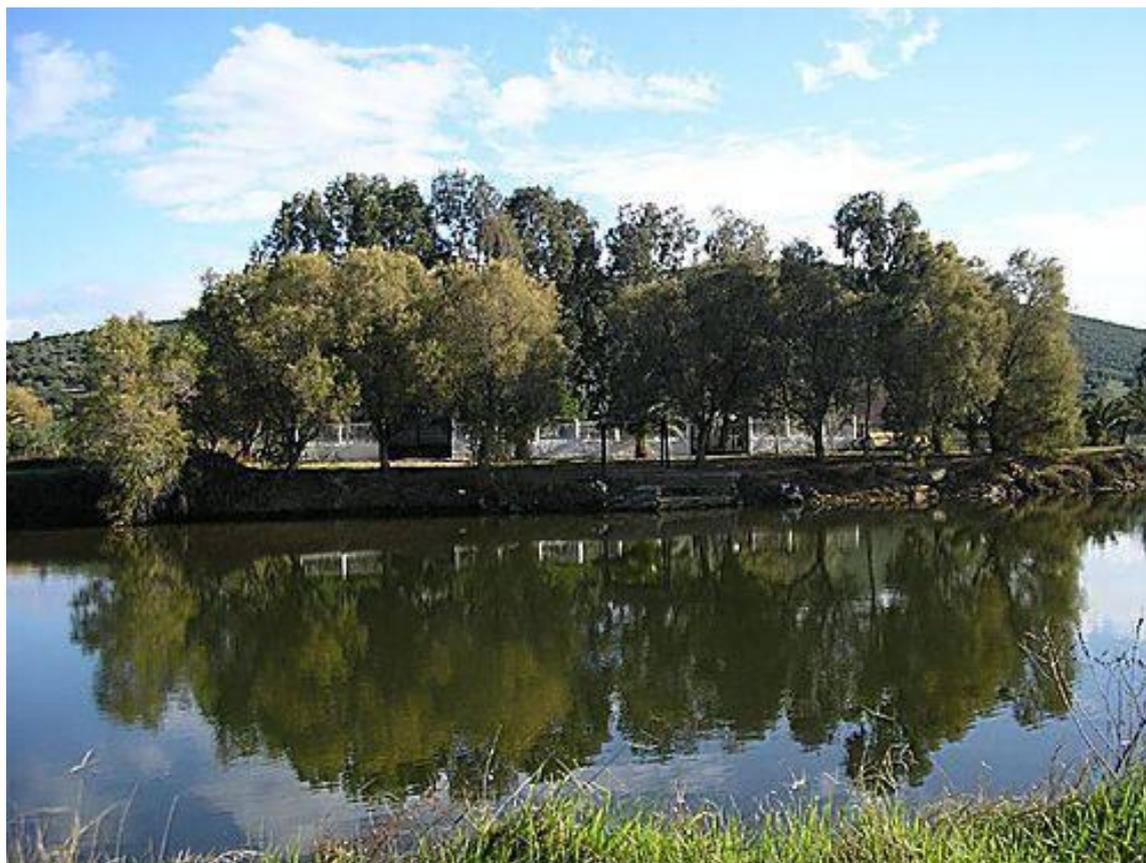
Εικόνα 3-13: Ποταμός Χαβρίας (ΠΗΓΗ: Google Earth, Panoramio)

Στο ανάντη τμήμα του Χαβρία ποταμού με κωδικό ΥΣ EL1005R003103043N, πρόκειται να κατασκευαστεί φράγμα, περί τα 3km ΒΑ του οικισμού Ορμυλίας, Πέραν της κατασκευής του φράγματος προβλέπεται επίσης, η κατασκευή υδραγωγείου, το οποίο στην πλήρη ανάπτυξή του θα εκτείνεται σε μια περιοχή 14.000 km² (274 km) και του βασικού δικτύου άρδευσης γεωργικής γης συνολικής έκτασης 24.000 στρεμμάτων. Στο πλαίσιο της 1^{ης} Αναθεώρησης ΣΔΛΑΠ, το εξεταζόμενο ΥΣ είχε ενταχθεί στις εξαιρέσεις του άρθρου 4.7. Σήμερα το έργο είναι υπό δημοπράτηση, και αναμένεται να ξεκινήσει η κατασκευή του, επομένως περιλαμβάνεται στην παρούσα αξιολόγηση για τον προσδιορισμό των ΙΤΥΣ.¹⁰

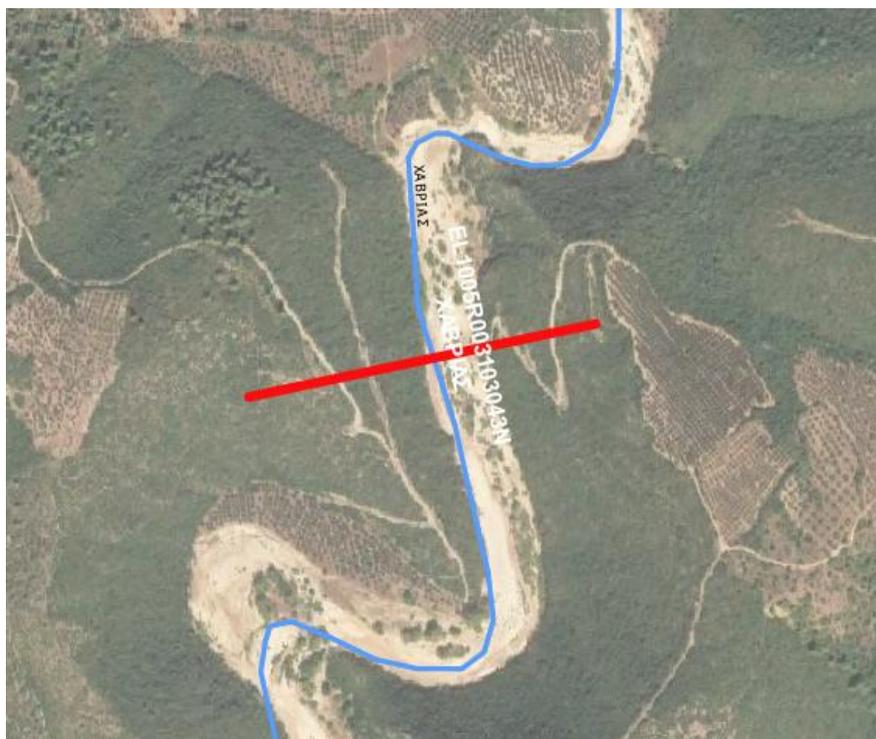
Εικόνα 3-14: Απεικόνιση της προβλεπόμενης θέσης του φράγματος Χαβρία

- Ανώτατη στάθμη λειτουργίας (ΑΣΛ): +77,0
- Κατώτατη στάθμη λειτουργίας (ΚΣΛ): +48
- Μέγιστη Στάθμη Πλημμύρας (ΜΣΠ): +81,35
- Συνολικός όγκος αποθήκευσης στη ΑΣΛ 36,55 hm³
- Ωφέλιμος όγκος 32,19 hm³
- Εκμεταλλεύσιμος ετήσιος όγκος $\rho=80\%$ 31,00 hm³
- Επιφάνεια ταμιευτήρα στην ΑΣΛ 2.047 στρ
- Επιφάνεια ταμιευτήρα στην ΜΣΠ 2.460 στρ

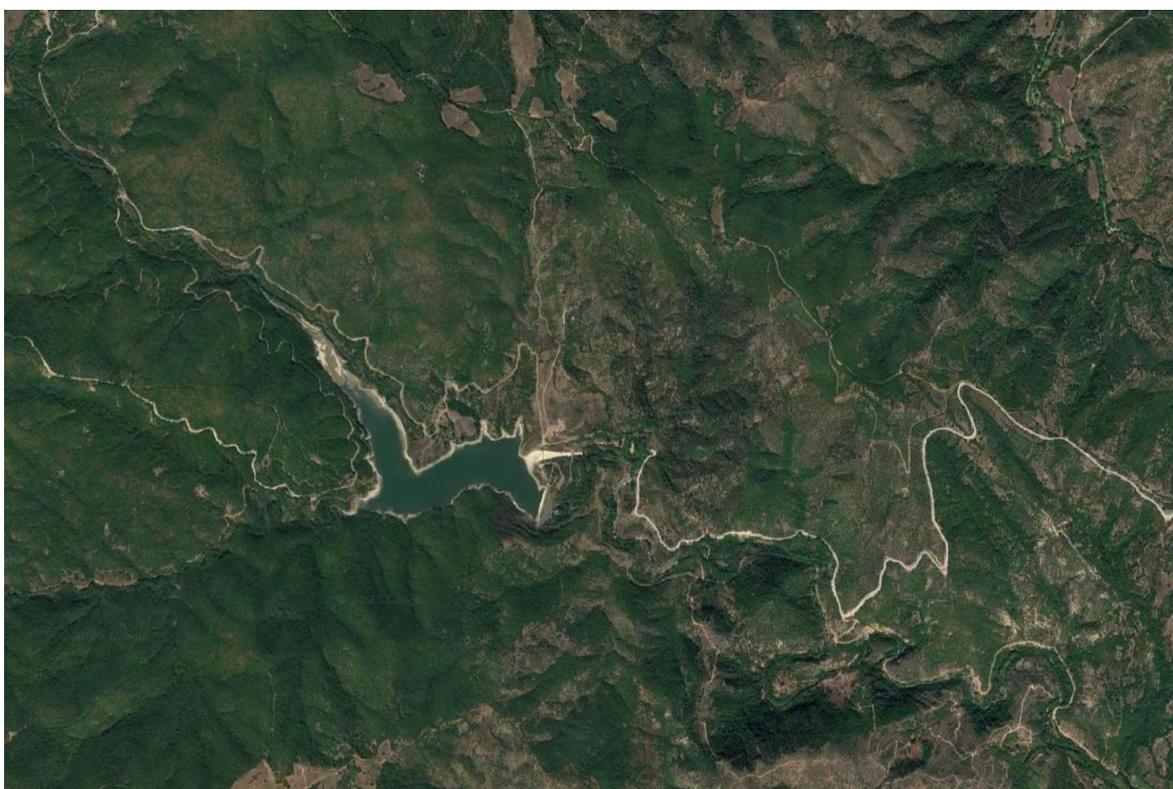
Η λειτουργία το φράγματος όλα αυτά τα χρόνια δεν φαίνεται να έχει επιδράσει σημαντικά στα μορφολογικά χαρακτηριστικά του ΥΣ το οποίο εμφανίζει έντονη φυσική παρόχθια βλάστηση σε όλο το μήκος του (βλ ενδεικτική εικόνα της κοίτης του ρέματος κατάντη του φράγματος).

**Εικόνα 3-16: Μεγάλο Ρ. (πηγή Google earth)**

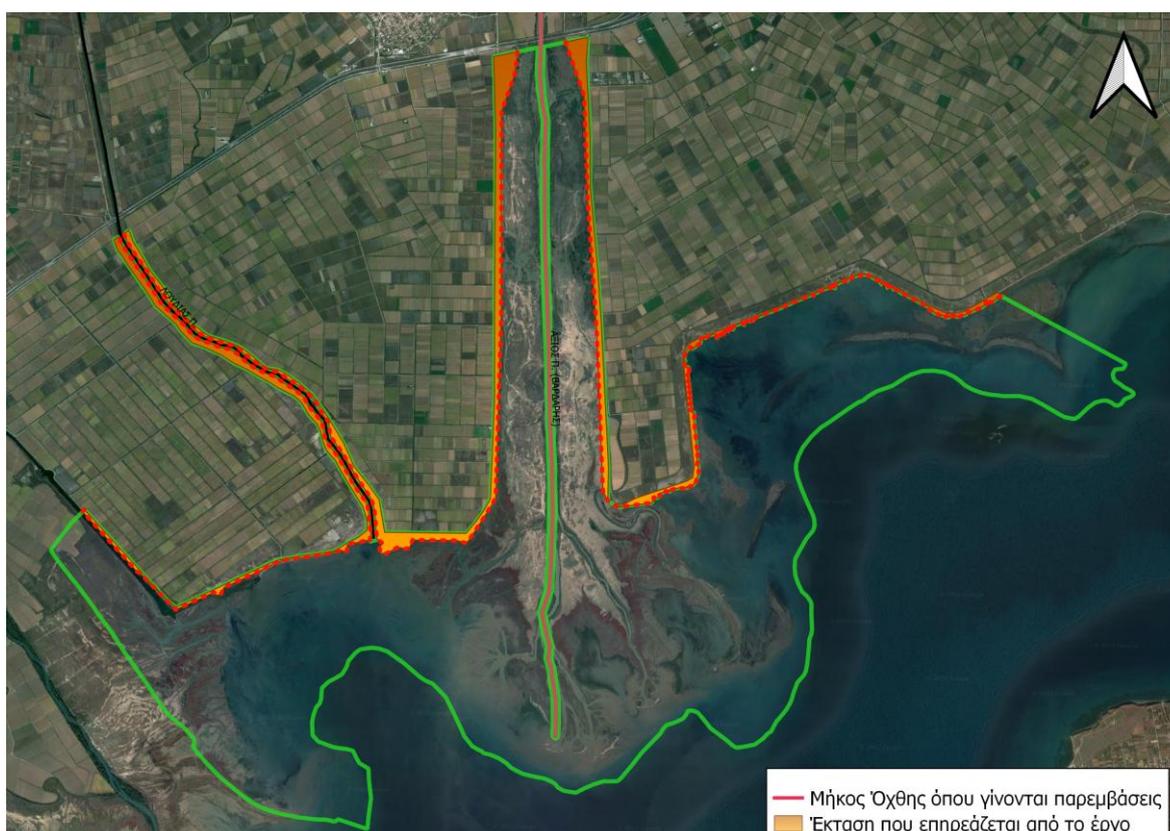
Εικόνα 3-18: Απεικόνιση Κριτηρίων Αξιολόγησης Υδρομορφολογικών Αλλοιώσεων στο Εκβολικό Σύστημα του Αξιού

| α/α | Κατηγορία | Κριτήριο | Υπολογισμός Κριτηρίου | Βαθμολογία Κριτηρίου |
|---|---|---|---|---|
| 1 | Διευθέτηση για αντιπλημμυρική προστασία | Μήκος όχθης στην οποία γίνονται σημαντικές παρεμβάσεις ως % του συνολικού μήκους της όχθης του μεταβατικού υδατικού συστήματος. | 100% | 5 |
| 2 | Έργα περιορισμού του εύρους του ΥΣ | Μέγιστο ποσοστό % της έκτασης που επηρεάζεται από το έργο επί της αρχικής έκτασης του ΥΣ. | $3,63 \text{ km}^2 / 67,64 \text{ km}^2 * 100 = 5,37\%$ | 2 |

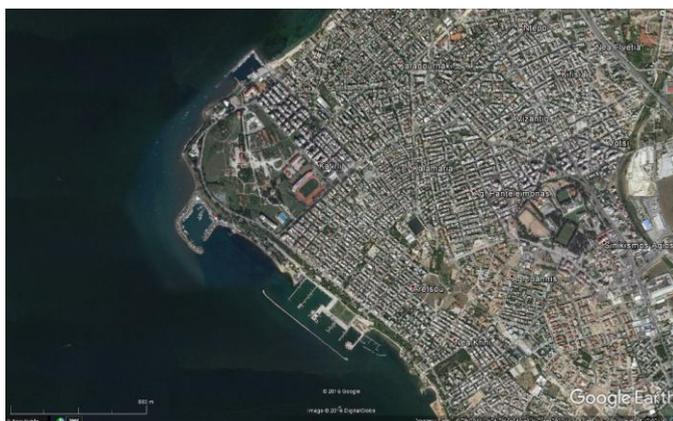
- Μαρίνα Θεσσαλονίκης Αρετσούς (εντάσσεται στο παράκτιο μέτωπο του πολεοδομικού ιστού της Θεσσαλονίκης)
- Μαρίνα Ναυτικού Ομίλου Καλαμαριάς (εντάσσεται στο παράκτιο μέτωπο του πολεοδομικού ιστού της Θεσσαλονίκης)
- Μαρίνα Ναυτικού Ομίλου Θεσσαλονίκης (εντάσσεται στο παράκτιο μέτωπο του πολεοδομικού ιστού της Θεσσαλονίκης).

Δορυφορική εικόνα των μαρινών του Δ. Καλαμαριάς της ΠΕ Θεσσαλονίκης. Στα βόρεια η μαρίνα του Ναυτικού Ομίλου Θεσσαλονίκης, στα νοτιοανατολικά η μαρίνα του Ναυτικού ομίλου Καλαμαριάς και στα νότια η Μαρίνα Θεσσαλονίκης-Αρετσούς (πηγή: Google Earth)

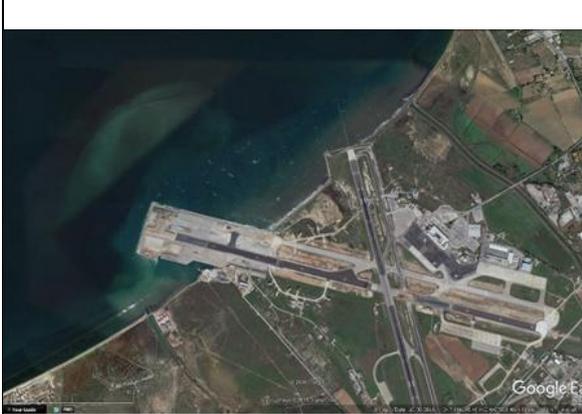
| <p>Δορυφορική εικόνα των επεκτάσεων του κρατικού αερολιμένα Θεσσαλονίκης «Μακεδονία» (πηγή: Google Earth)</p> | <p>Αλιευτικό καταφύγιο Νέων Επιβατών (πηγή: Google Earth)</p> |

Πέραν των λιμενικών/αλιευτικών εγκαταστάσεων και των μαρινών του πολεοδομικού ιστού της πόλης της Θεσσαλονίκης, στο ανατολικό τμήμα του ΥΣ έχουν γίνει παρεμβάσεις για την εξυπηρέτηση του κρατικού αερολιμένα Θεσσαλονίκης «Μακεδονία» ενώ χωροθετείται και το Αλιευτικό καταφύγιο Νέων Επιβατών.

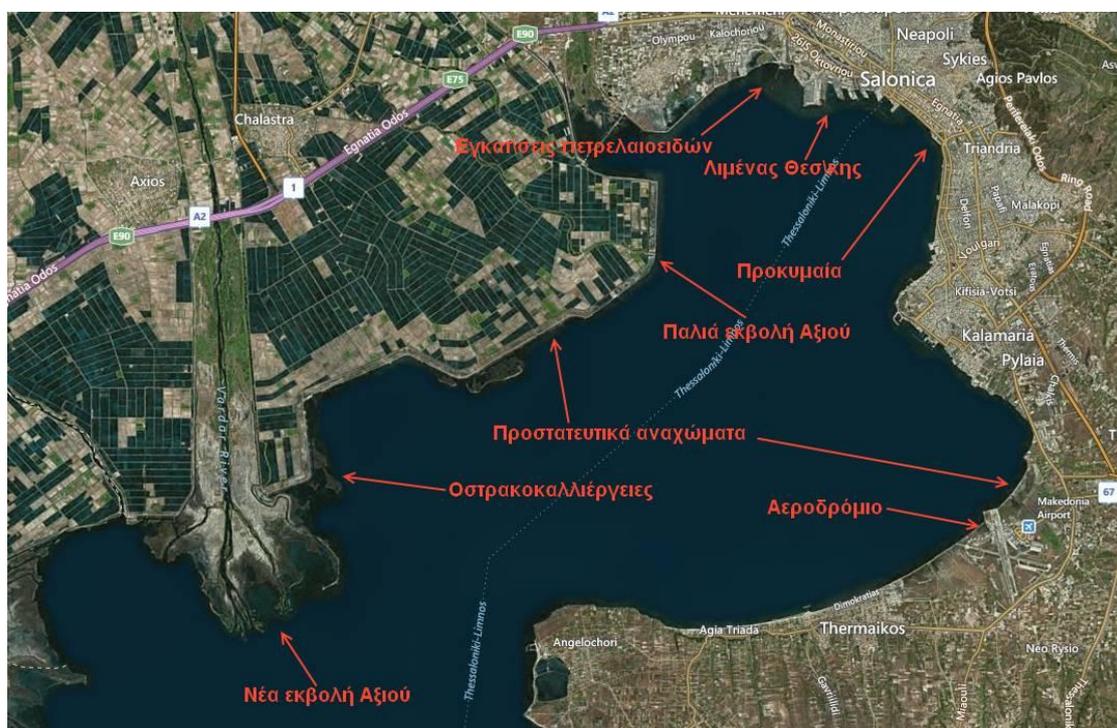
Στην εικόνα που ακολουθεί εμφανίζονται συγκεντρωτικά οι επεμβάσεις που έχουν γίνει στον Κόλπο Θεσσαλονίκης όπως έχουν αποτυπωθεί ήδη από το 1^ο ΣΔΛΑΠ.

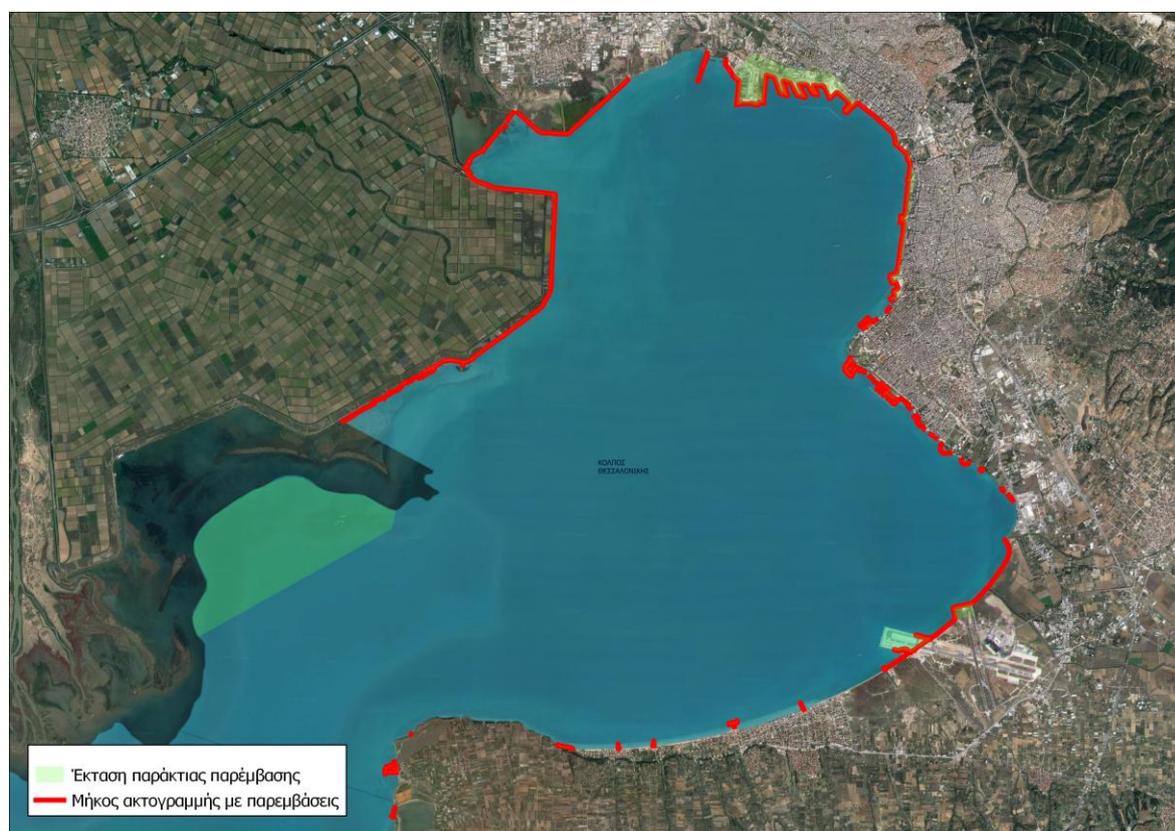
Εικόνα 3-19: Απεικόνιση Κριτηρίων Αξιολόγησης Υδρομορφολογικών Αλλοιώσεων στον Κόλπο Θεσσαλονίκης

| α/α | Κατηγορία | Κριτήριο | Υπολογισμός Κριτηρίου | Βαθμολογία Κριτηρίου |
|---|---|--|---|---|
| 1 | Έργα ανάπλασης και διαμόρφωσης ακτής | Μήκος ακτογραμμής επί της οποίας ή στο μέτωπο της οποίας γίνονται οι παρεμβάσεις ως % του συνολικού μήκους της ακτογραμμής του παράκτιου υδατικού συστήματος | $49.788\text{km} / 74.36\text{km} * 100 = 67\%$ | 5 |
| 2 | Δημιουργία εμπορικών, επιβατικών, τουριστικών, αλιευτικών λιμένων | Έκταση έργων ως ποσοστό % επί της συνολικής έκτασης του παράκτιου υδατικού συστήματος | $11,357\text{km}^2 / 179,94\text{km}^2 * 100 = 6\%$ | 2 |

Τα δεδομένα για τους παραπάνω υπολογισμούς προέκυψαν από την 2^η Αναθεώρηση ΣΔΛΑΠ και από εκτιμήσεις που βασίζονται σε δορυφορικές εικόνες.

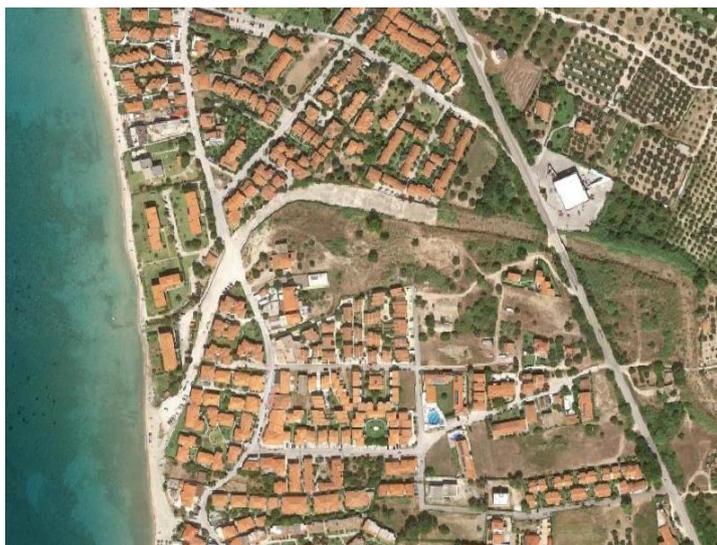
Σε μία προσπάθεια προστασίας του ΥΣ αλλά και αντιπλημμυρικής προστασίας των οικονομικών δραστηριοτήτων της περιοχής (καλλιέργειες, τουριστικές περιοχές και οι παραρεμάτιοι οικισμοί Φούρκα και Σκάλα Φούρκας) στο κατάντη τμήμα του ΥΣ έχουν γίνει έργα διευθέτησης τα οποία περιλαμβάνουν κυρίως αναχώματα και ενίσχυση πρανών με συρματοκιβώτια. Έχουν κατασκευαστεί 3 οδικές γέφυρες ενώ υφίστανται ακόμα 8 ιρλανδικές διαβάσεις οι οποίες έχουν διαμορφωθεί με την κοιτόστρωση του πυθμένα της κοίτης χωρίς μεταβολή της διατομής του ρέματος. (ανύψωση/βύθιση/διαπλάτυνση/στένωση). Ένα μικρό τμήμα του ΥΣ πριν την εκβολή του στην θάλασσα, εντός του οικισμού Σκάλα Φούρκας, έχει σκυροδετηθεί πλήρως και χρησιμοποιείται άτυπα ως οδός πρόσβασης στην παραλία κατά τους θερινούς μήνες.

Εικόνα 3-20: Εκβολή Ζωγραφίτικου Λάκκου (ΠΗΓΗ: Google Maps)

Σύμφωνα με δορυφορικές φωτογραφίες τα παραπάνω έργα έχουν κατασκευαστεί πριν το 2009. Πέραν της εκβολής, το μεγαλύτερο τμήμα του ΥΣ, διατηρεί τα φυσικά του χαρακτηριστικά και εμφανίζει παρόχθια βλάστηση.

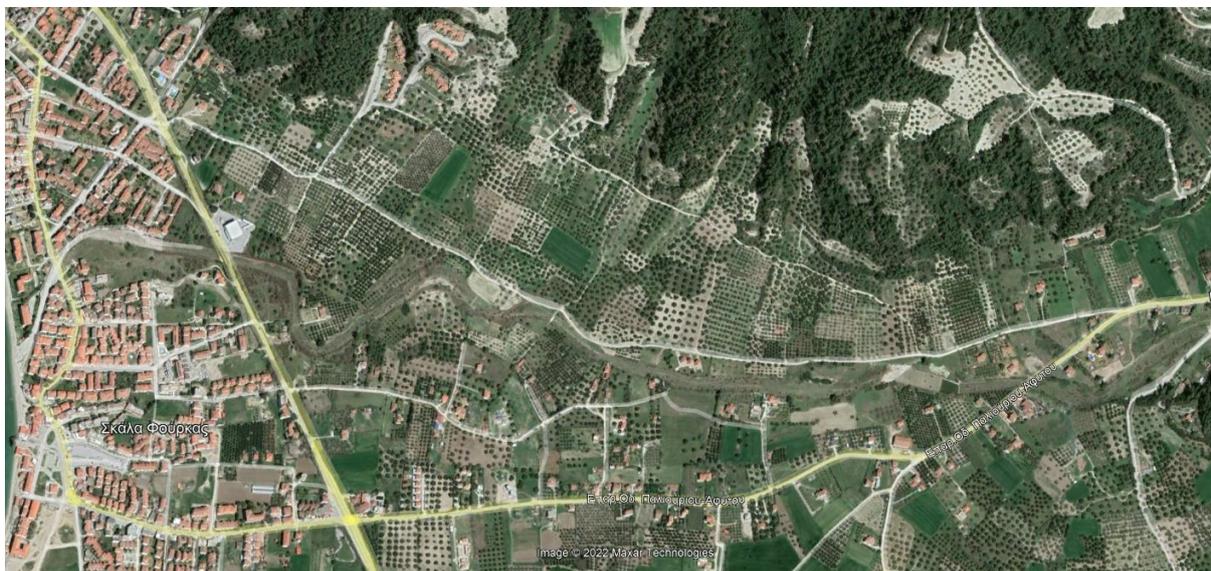
Εικόνα 3-21: Ζωγραφίτικος Λάκκος (ΠΗΓΗ: Google Maps)

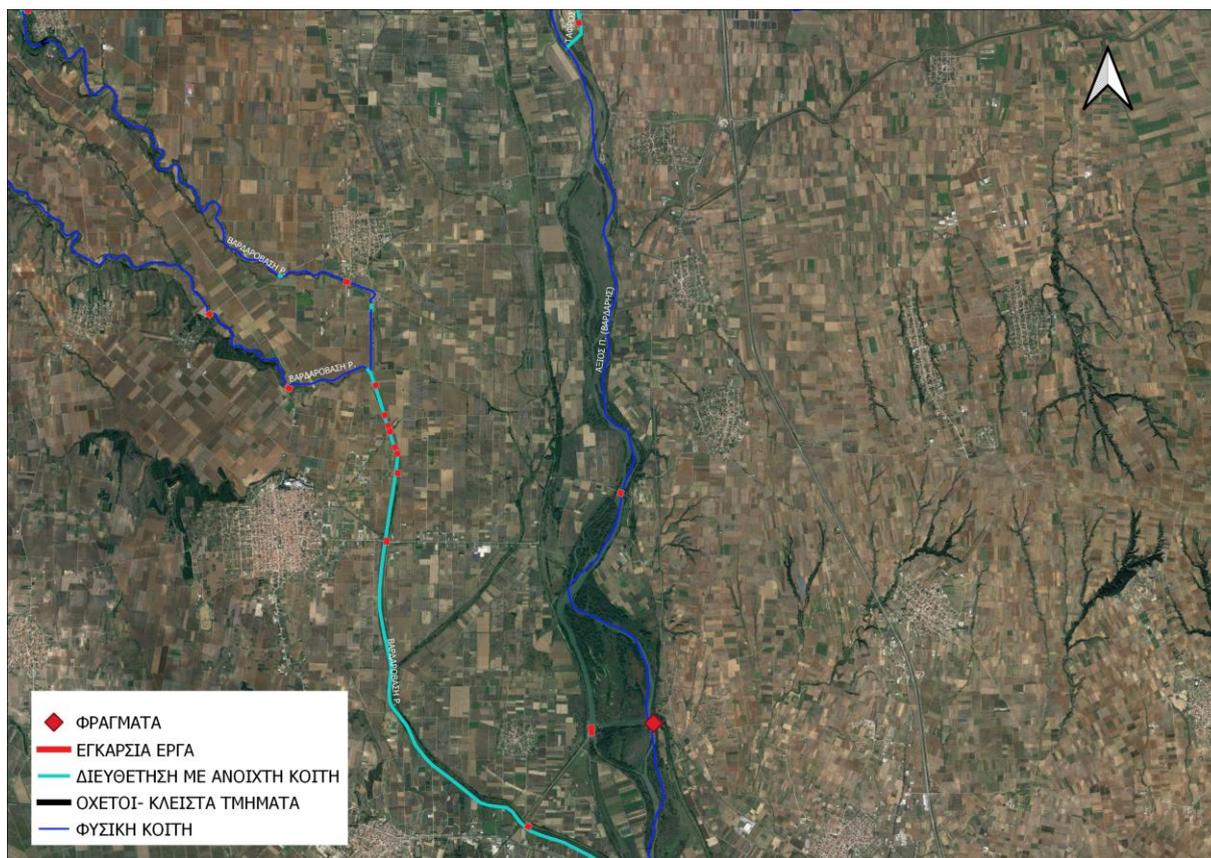
Εικόνα 3-24: Απεικόνιση Κριτηρίων Αξιολόγησης Υδρομορφολογικών Αλλοιώσεων

| α/α | Κατηγορία | Κριτήριο | Υπολογισμός Κριτηρίου | Βαθμολογία Κριτηρίου |
|---|---|--|---|---|
| 2 | Ρουφράχτες/ Αναβαθμοί/ Έργα ρύθμισης | Πυκνότητα εγκάρσιων έργων (αριθ. έργων/km) | 0,07 | 2 |
| 3 | Όγκος απόληψης από ρουφράχτη | % της μέσης ετήσιας απορροής | 8% | 1 |

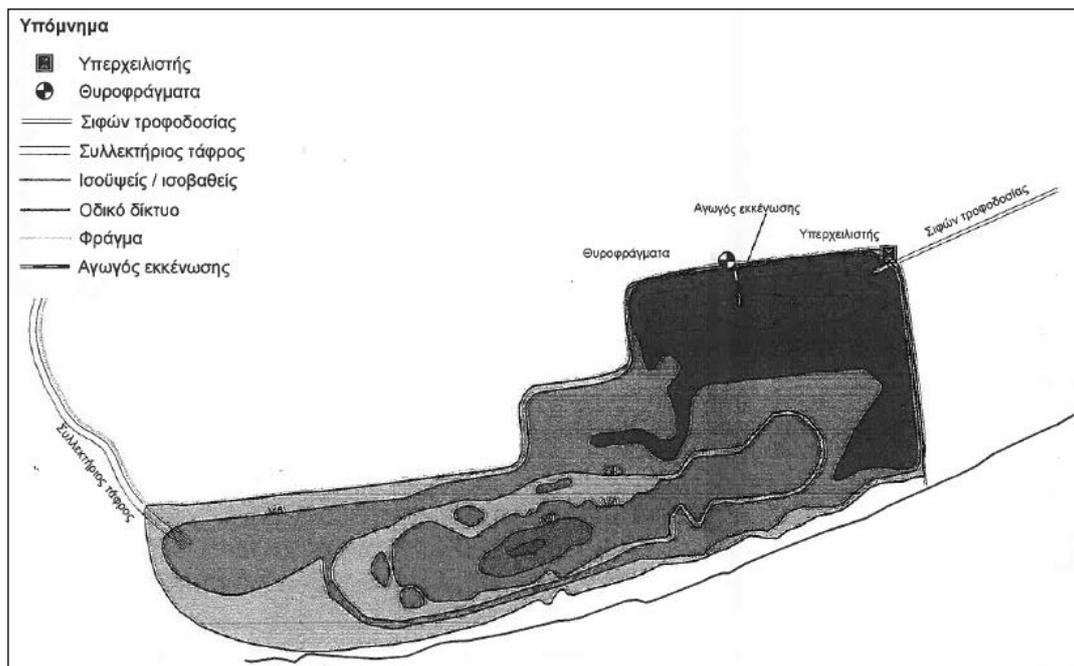
Στις παρακάτω εικόνες φαίνεται το περίγραμμα της λίμνης σύμφωνα με τη μελέτη του Α.Π.Θ (2004) όπως δόθηκε στο 1^ο ΣΔΛΑΠ και η περιοχή του υγροτοπικού συστήματος όπως φαίνεται από δορυφορικές εικόνες (πηγή: Google Earth).

Εικόνα 3-25: Περίγραμμα Λίμνης Μαουρούδας (πηγή: 1η Αναθεώρηση ΣΔΛΑΠ)

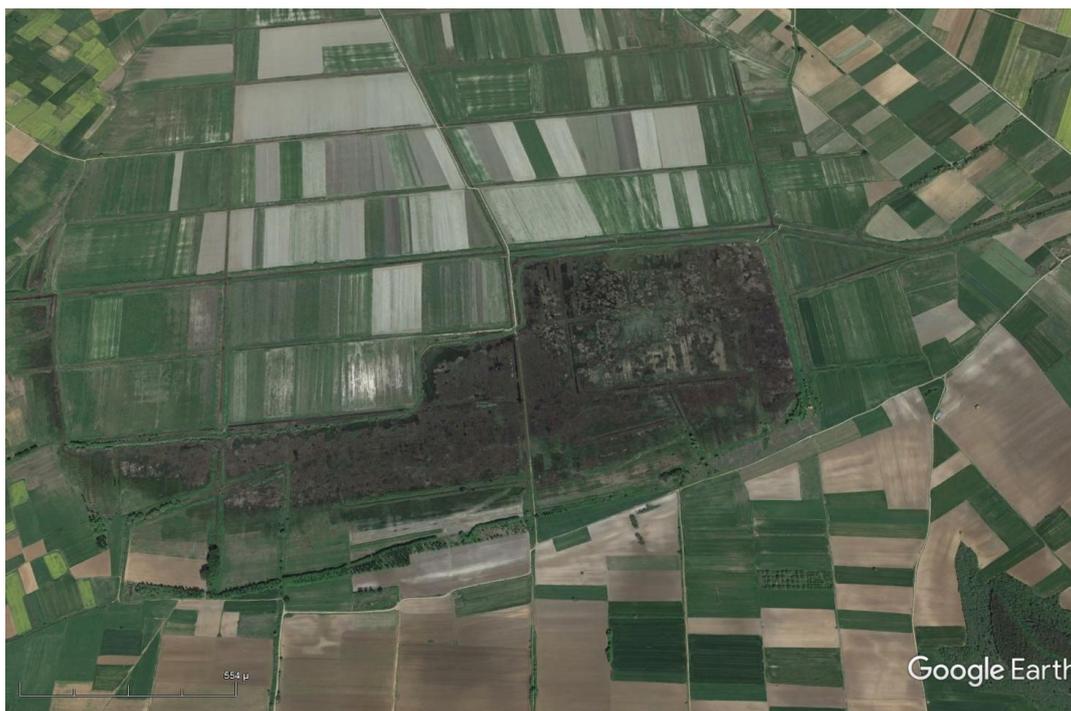
Εικόνα 3-26: Περιοχή υγροτοπικού συστήματος (πηγή: google earth)

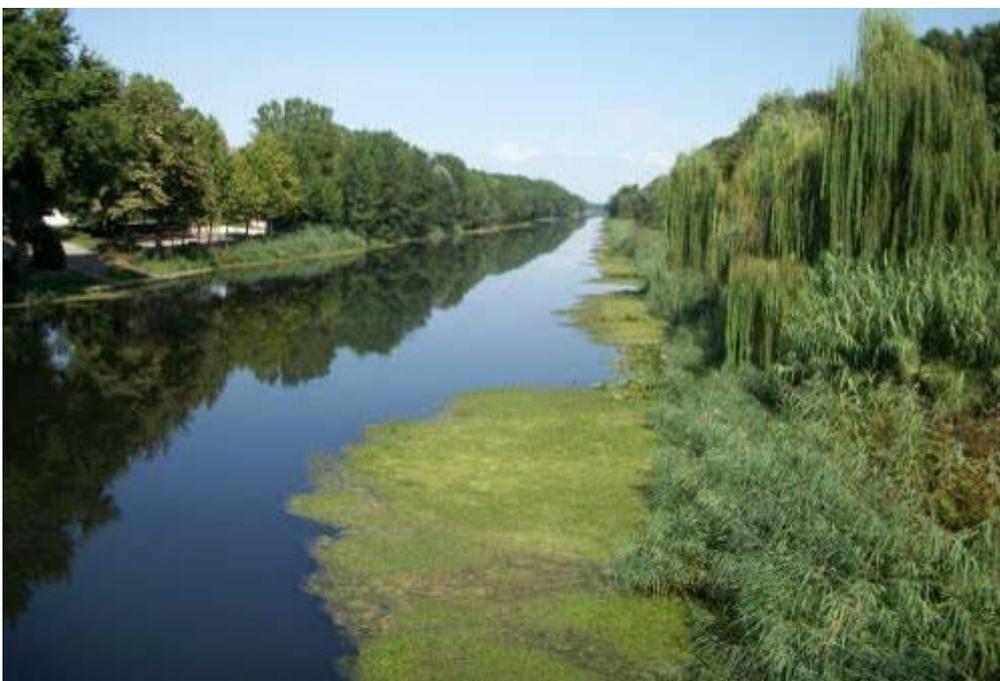
Ο ποταμός Λουδίας (διώρυγα Λουδία) κατασκευάστηκε το 1933. Η αρχή του τεχνητού έργου βρίσκεται 6,5km νότια του οικισμού Αρχάγγελος, από όπου συνεχίζει βορειοδυτικά με διεύθυνση περίπου κάθετη προς την Περιφερειακή τάφρο (όριο μεταξύ ΕΛ09 και ΕΛ10) μέχρι το λεγόμενο σημείο «μηδέν», όπου το απόλυτο υψόμετρο βρίσκεται μόλις 0,50m πάνω από τη μέση επιφάνεια της θάλασσας στο λιμάνι της Θεσσαλονίκης. Στο σημείο αυτό αλλάζει πορεία προς τα Ανατολικά για 4 km και στη συνέχεια αλλάζει πάλι πορεία, προς τα νοτιοανατολικά, μέχρι την εκβολή στον Θερμαϊκό. Στο σημείο «μηδέν» καταλήγει μέσω τεχνητού έργου (διώρυγας), που ξεκινά Δυτικά του οικισμού Μελίσσι, και η παροχή του ανάντη φυσικού ποτάμιου ΥΣ Ξηροπόταμος. Η διατομή της κοίτης είναι τραπεζοειδής, με πλάτος πυθμένα 11,60m και βάθος 7,4m. Η κατάσταση της παρόχθιας βλάστησης μπορεί να χαρακτηριστεί ικανοποιητική. Παρακάτω παρατίθεται χαρακτηριστική εικόνα του π. Λουδία (εικόνα από 1^ο ΣΔΛΑΠ, ΠΗΓΗ: Google Earth, Panoramio).

Εικόνα 3-27: Ποταμός Λουδίας (ΠΗΓΗ: Google Earth, Panoramio)

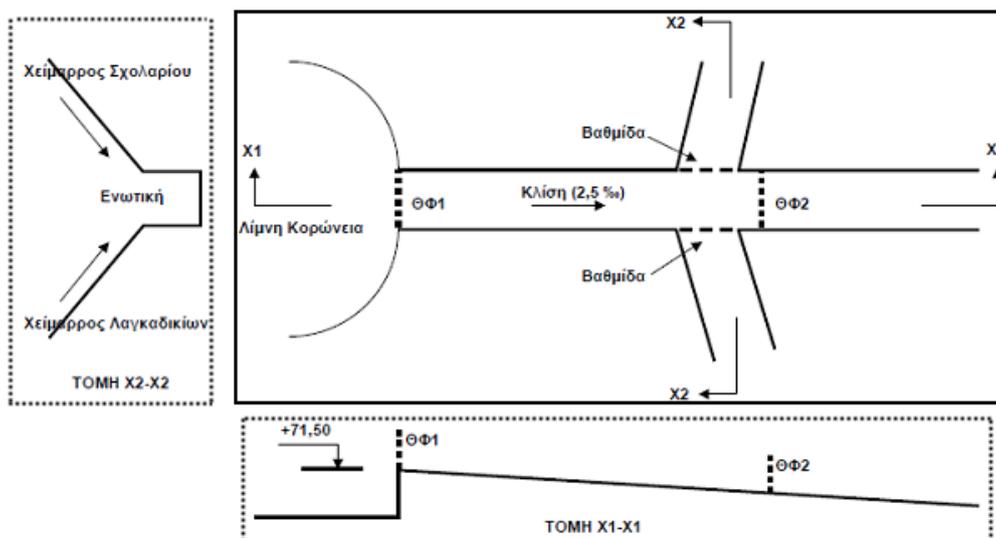
Ο τρόπος λειτουργίας της ενωτικής παρουσιάζεται στην εικόνα που ακολουθεί (στοιχεία από το 1^ο ΣΔΛΑΠ). Εκεί φαίνεται ότι όταν το Θυρόφραγμα ΘΦ1 είναι ανοικτό και το ΘΦ2 είναι κλειστό γίνεται πλήρωση της Κορώνειας από τους χειμάρρους Λαγκαδικίων και Σχολαρίου. Αντίθετα με το Θυρόφραγμα ΘΦ2 ανοικτό και με το θυρόφραγμα ΘΦ1 ανοικτό (ή φύλλο αυτού ώστε να ρυθμίζεται η στάθμη στην Κορώνεια) γίνεται εκκένωση της.

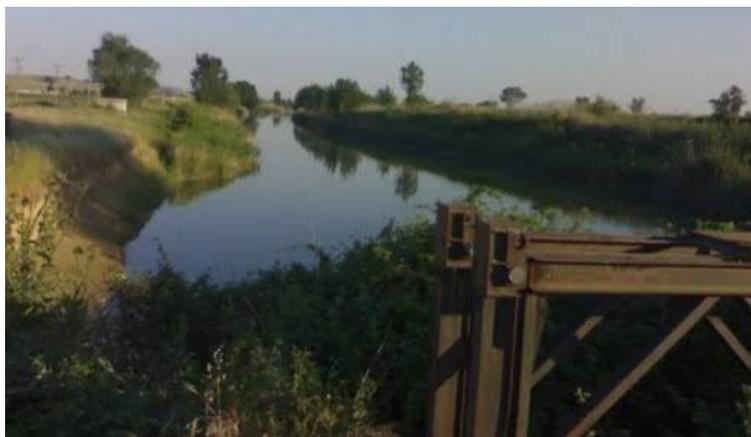
Η αποστράγγιση των λιμνών Αρτζάν και Αματόβου έγινε μέσω της Κεντρικής Αποχετευτικής Διώρυγας στον π. Αξιό (EL1003R0F0204017A). Η Κεντρική Αποχετευτική Διώρυγα αρχίζει από το σημείο συμβολής των αποστραγγιστικών τάφρων Αρτζάν και Αματόβου, κοντά στο χωριό Λιμνότοπος, όπου στρέφεται προς νότο και ακολουθεί ροή παράλληλα με εκείνη του π. Αξιού με μικρότερη κλίση από αυτόν, ώστε μετά από 13,5 km να εξασφαλίζεται φορτίο για την εκβολή σε αυτόν. Επιπλέον, κατασκευάστηκαν δύο ρυθμιστικά φράγματα, ένα στην εκροή, για να εμποδίζει σε εποχές πλημμυρών την εισροή νερών του Αξιού προς τη λίμνη και ένα δεύτερο κοντά στο Λιμνότοπο, για να ρυθμίζεται η εαρινή απορροή κατά τις ανάγκες των καλλιεργειών). Η κοίτη της διώρυγας έχει δημιουργηθεί με εκσκαφή και κατασκευή αναχωμάτων εκατέρωθεν. Η διατομή της είναι σύνθετη τραπεζοειδής πλάτους 15m με μπαγκίνες εκατέρωθεν πλάτους 5m και το ύψος της κύριας κοίτης είναι 4m και της δευτερεύουσας (πάνω από τις μπαγκίνες) 3m. Άποψη της κεντρικής αποχετευτικής διώρυγας δίνεται στην εικόνα που ακολουθεί (στοιχεία από 1^ο ΣΔΛΑΠ)
