2^η ΑΝΑΘΕΩΡΗΣΗ ΣΧΕΔΙΩΝ ΔΙΑΧΕΙΡΙΣΗΣ

Λεκανών Απορροής Ποταμών
Υδατικού Διαμερίσματος
Κεντρικής Μακεδονίας (EL10)
ΑΝΑΛΥΤΙΚΟ ΚΕΙΜΕΝΟ ΤΕΚΜΗΡΙΩΣΗΣ

Οριστικός Προσδιορισμός των Ιδιαίτερος Τροποποιημένων και Τεχνητών
Υδατικών Συστημάτων

Τελική Έκδοση

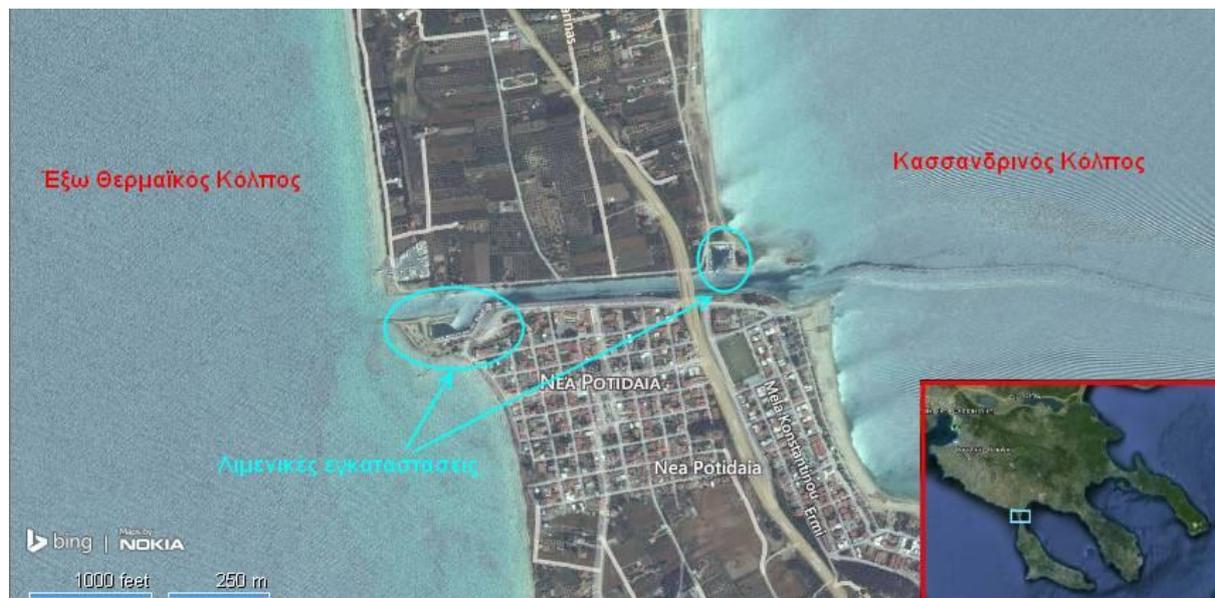
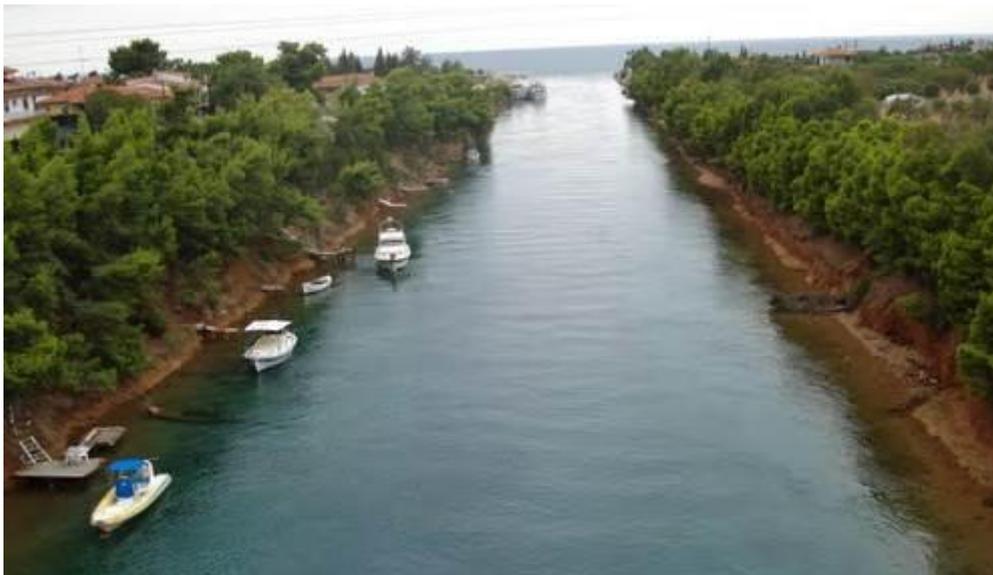
Στις εικόνες που ακολουθούν (στοιχεία από το 1^ο ΣΔΛΑΠ) παρουσιάζεται το κανάλι της Ποτίδαιας όπου φαίνονται τα βασικά χαρακτηριστικά του.

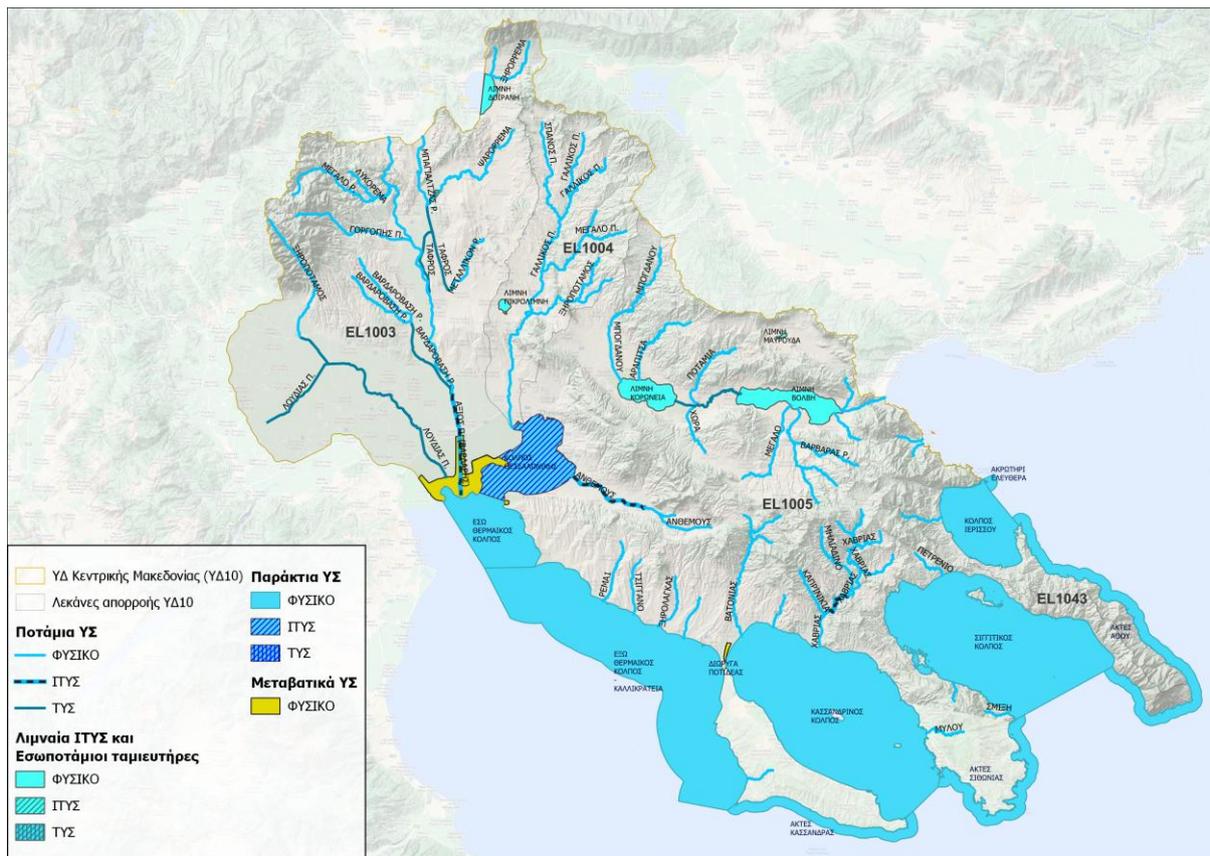
Στον παρακάτω χάρτη απεικονίζονται τα υδατικά συστήματα τα οποία προσδιορίστηκαν οριστικά ως ιδιαιτέρως τροποποιημένα και τεχνητά ανά λεκάνη απορροής ποταμού του ΥΔ Κεντρικής Μακεδονίας (ΕΛ10).

Εικόνα 5-1: Ιδιαίτερως Τροποποιημένα, τεχνητά και Φυσικά Υδατικά Συστήματα στο ΥΔ Κεντρικής Μακεδονίας (ΕΛ10)
