## 1<sup>η</sup> ΑΝΑΘΕΩΡΗΣΗ ΣΧΕΔΙΟΥ ΔΙΑΧΕΙΡΙΣΗΣ

των Λεκανών Απορροής Ποταμών  
του Υδατικού Διαμερίσματος Ανατολικής Στερεάς Ελλάδας  
(ΕΛ07)

Ενδιάμεση Φάση: 1 Παραδοτέο: 7

Χαρακτηρισμός και αξιολογήση/ταξινόμηση της κατάστασης των υπόγειων υδατικών  
συστημάτων

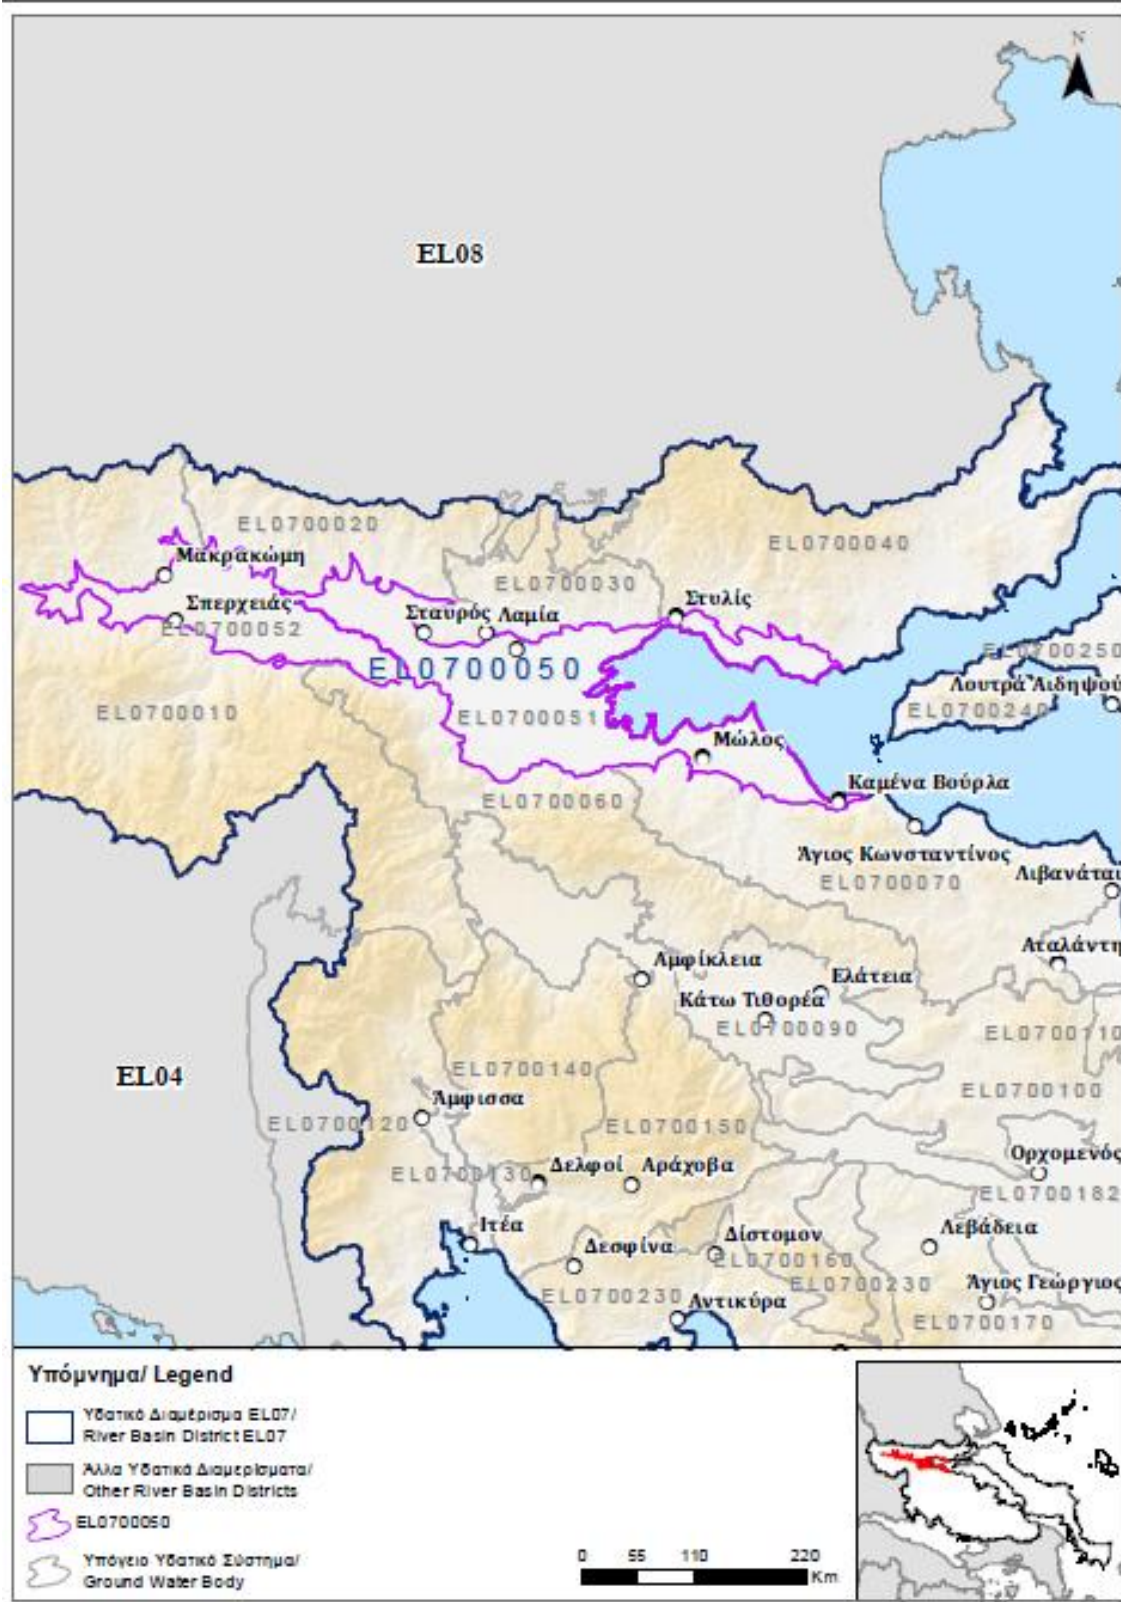
Εικόνα 7-8 Τα δύο υποσυστήματα που διακρίθηκαν στο ΥΥΣ EL0700050

Ο διαχωρισμός του αρχικού ΥΥΣ δίδεται στη συνέχεια στο χάρτη της Εικόνας 7-8.

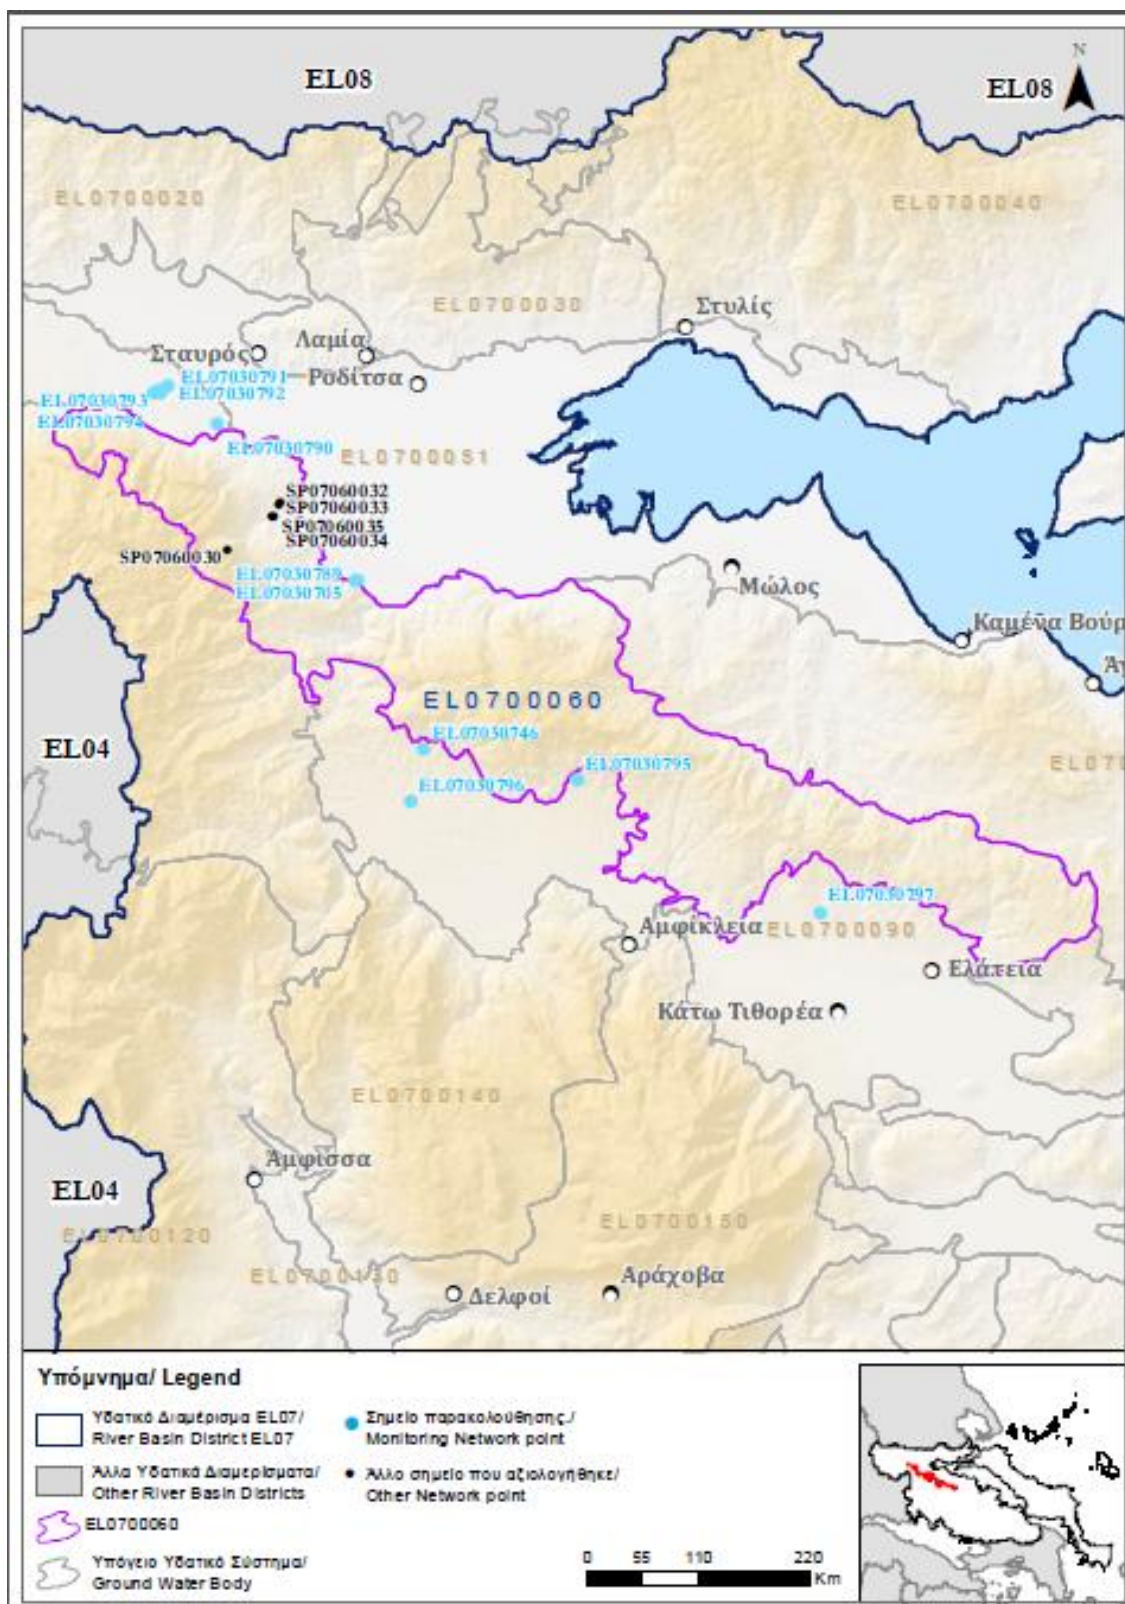
Εικόνα 7-18 Σημεία παρακολούθησης χημικής κατάστασης ΥΥΣ EL0700060

Οι θέσεις των σημείων που συνεκτιμήθηκαν παρουσιάζονται στο χάρτη της Εικόνας 7-18 με χρωματική απεικόνιση όπως προηγούμενα.

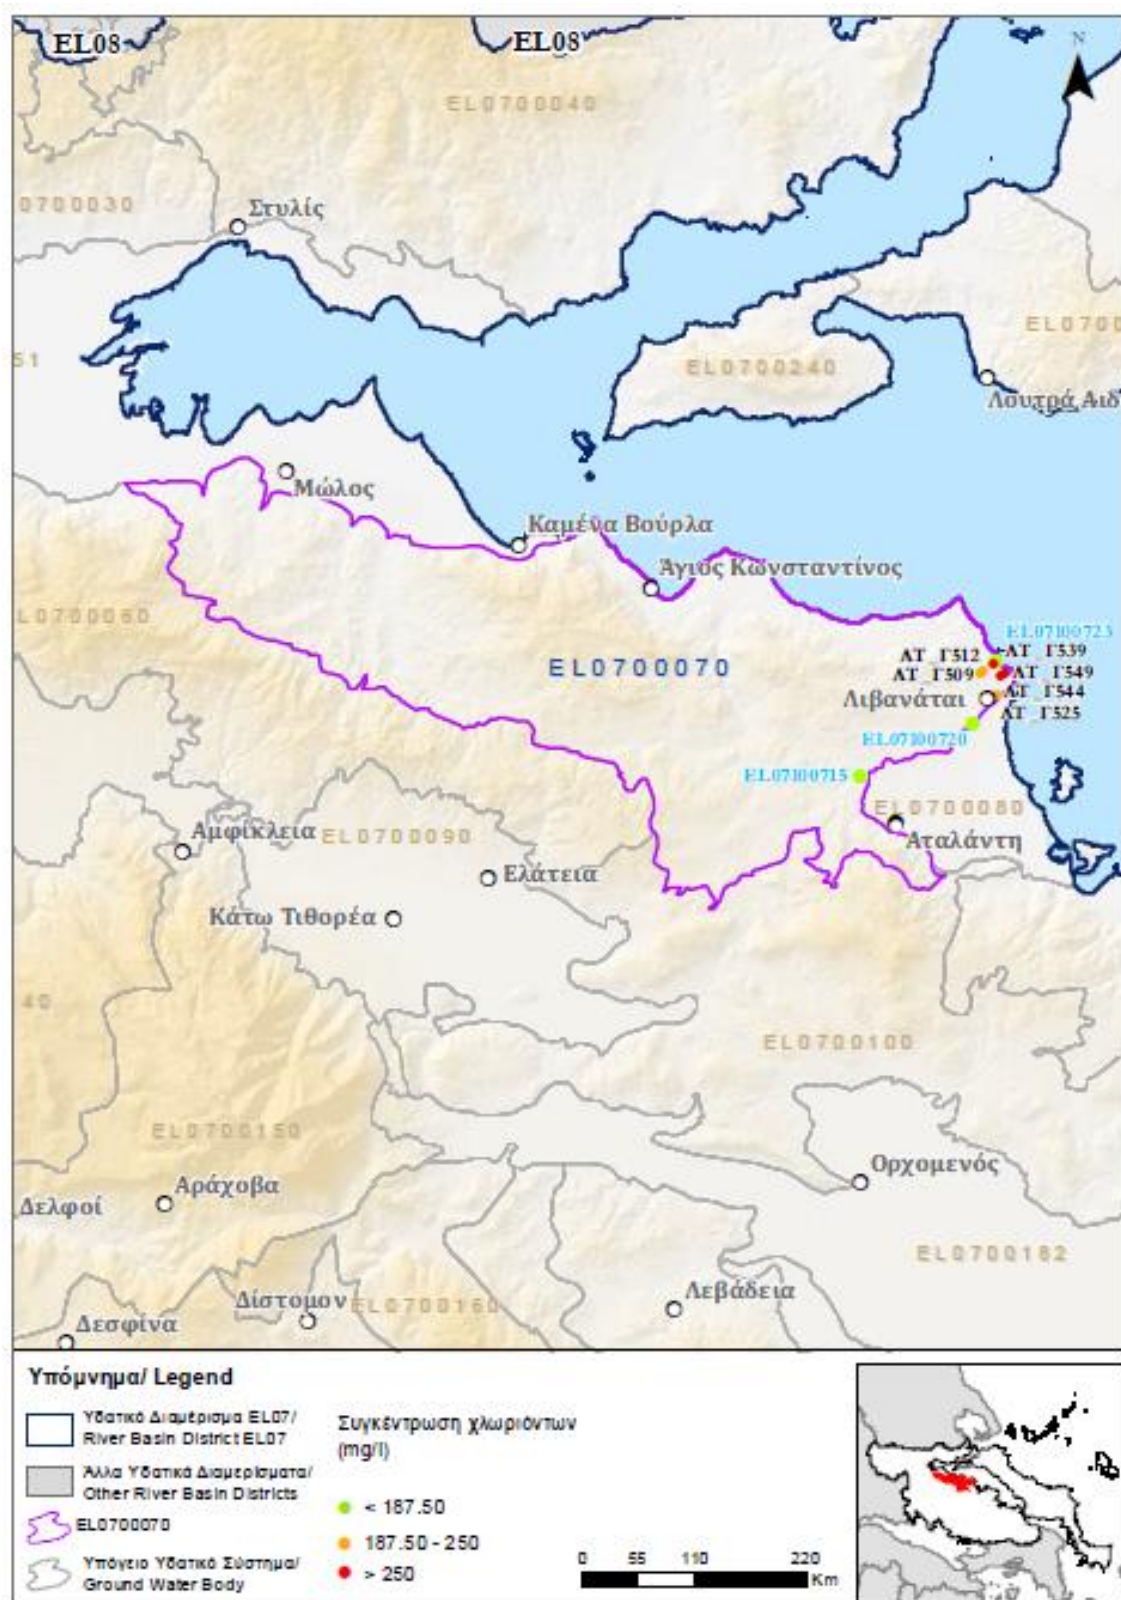
Εικόνα 7-21 Χάρτης κατανομής συγκεντρώσεων χλωριόντων στο νερό του ΥΥΣ EL0700070

Στην Εικόνα 7-21 που ακολουθεί δίδεται ο χάρτης κατανομής των συγκεντρώσεων χλωριόντων, με ένδειξη της κατάστασης των υδροσημείων διακεκριμένων σε τρεις κλάσεις, όπως προηγούμενα, ανάλογα με την υπέρβαση ή όχι που καταγράφεται σε κάθε ένα σε σχέση με τις ΑΑΤ.

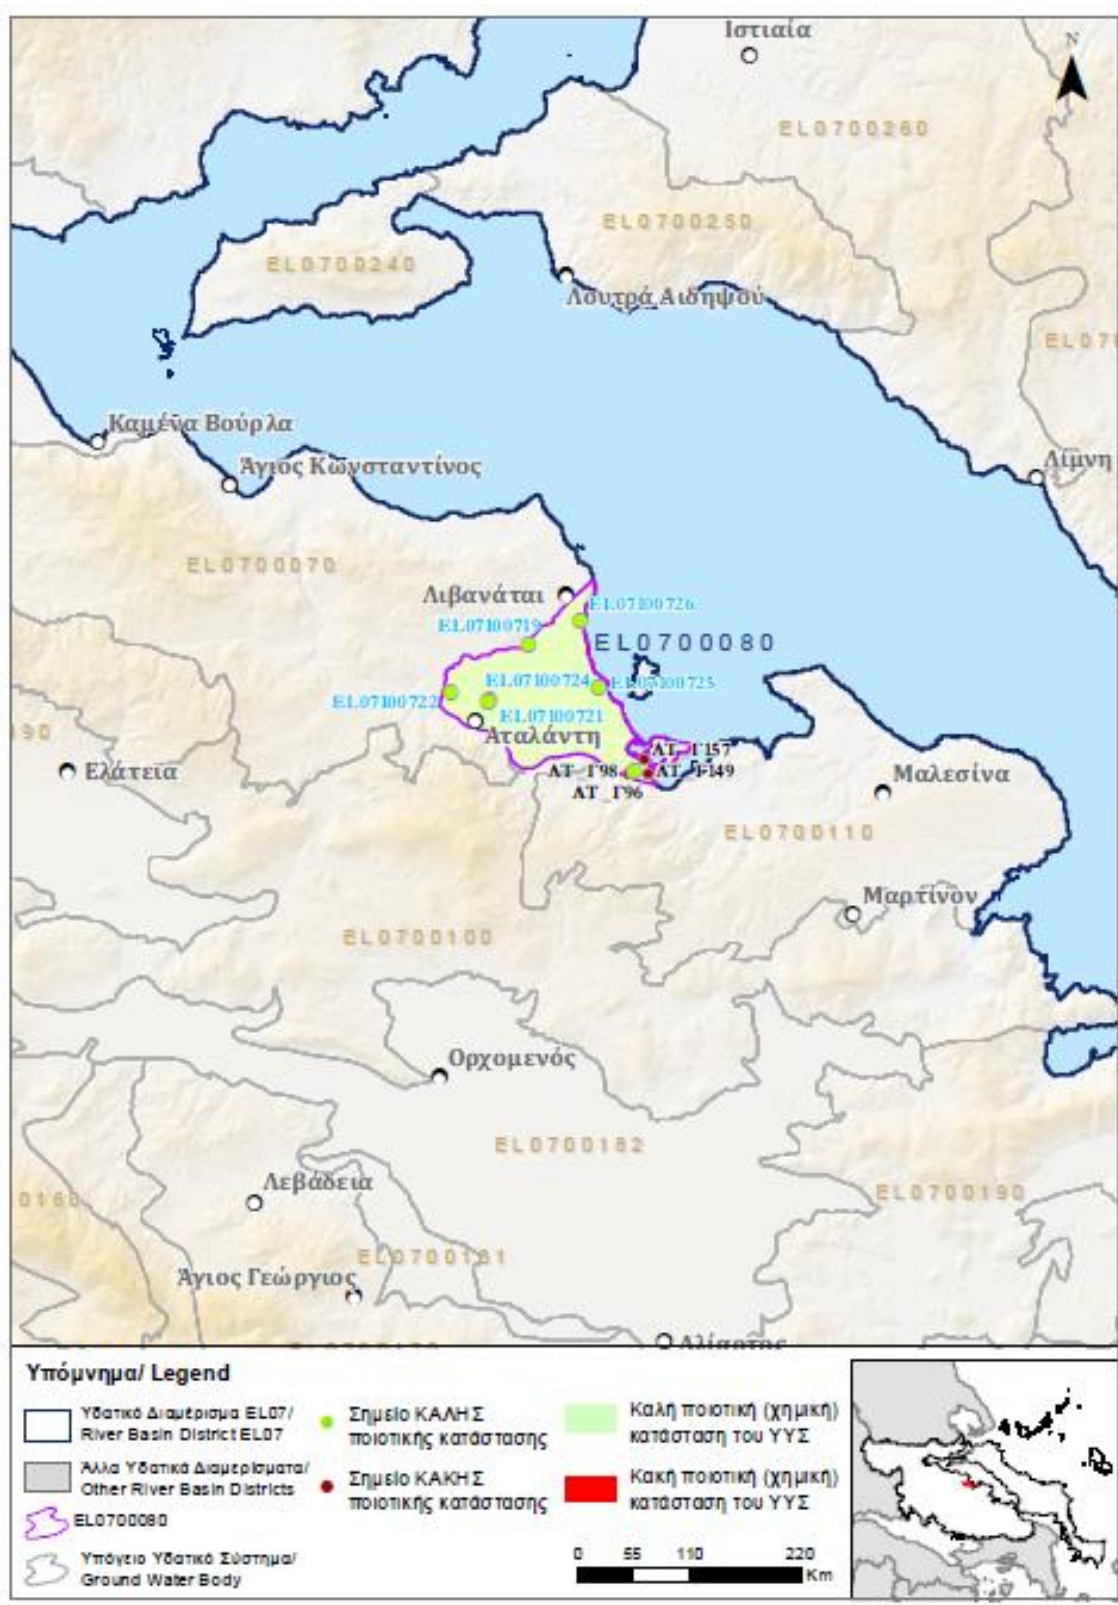
Εικόνα 7-25 Χάρτης ποιοτικής (χημικής) κατάστασης ΥΥΣ ΕΛ0700080

Στην Εικόνα 7-25 που ακολουθεί δίδεται ο χάρτης ποιοτικής (χημικής) κατάστασης του ΥΥΣ, στον οποίο το πολύγωνο του συστήματος έχει χρωματιστεί με πράσινο χρώμα. Στο χάρτη δείχνονται και τα υδροσημεία που αξιολογήθηκαν, με χρωματική απεικόνιση όπως προηγούμενα, ανάλογα με την υπέρβαση ή όχι που καταγράφεται σε κάθε ένα σε σχέση με τις ΑΑΤ.

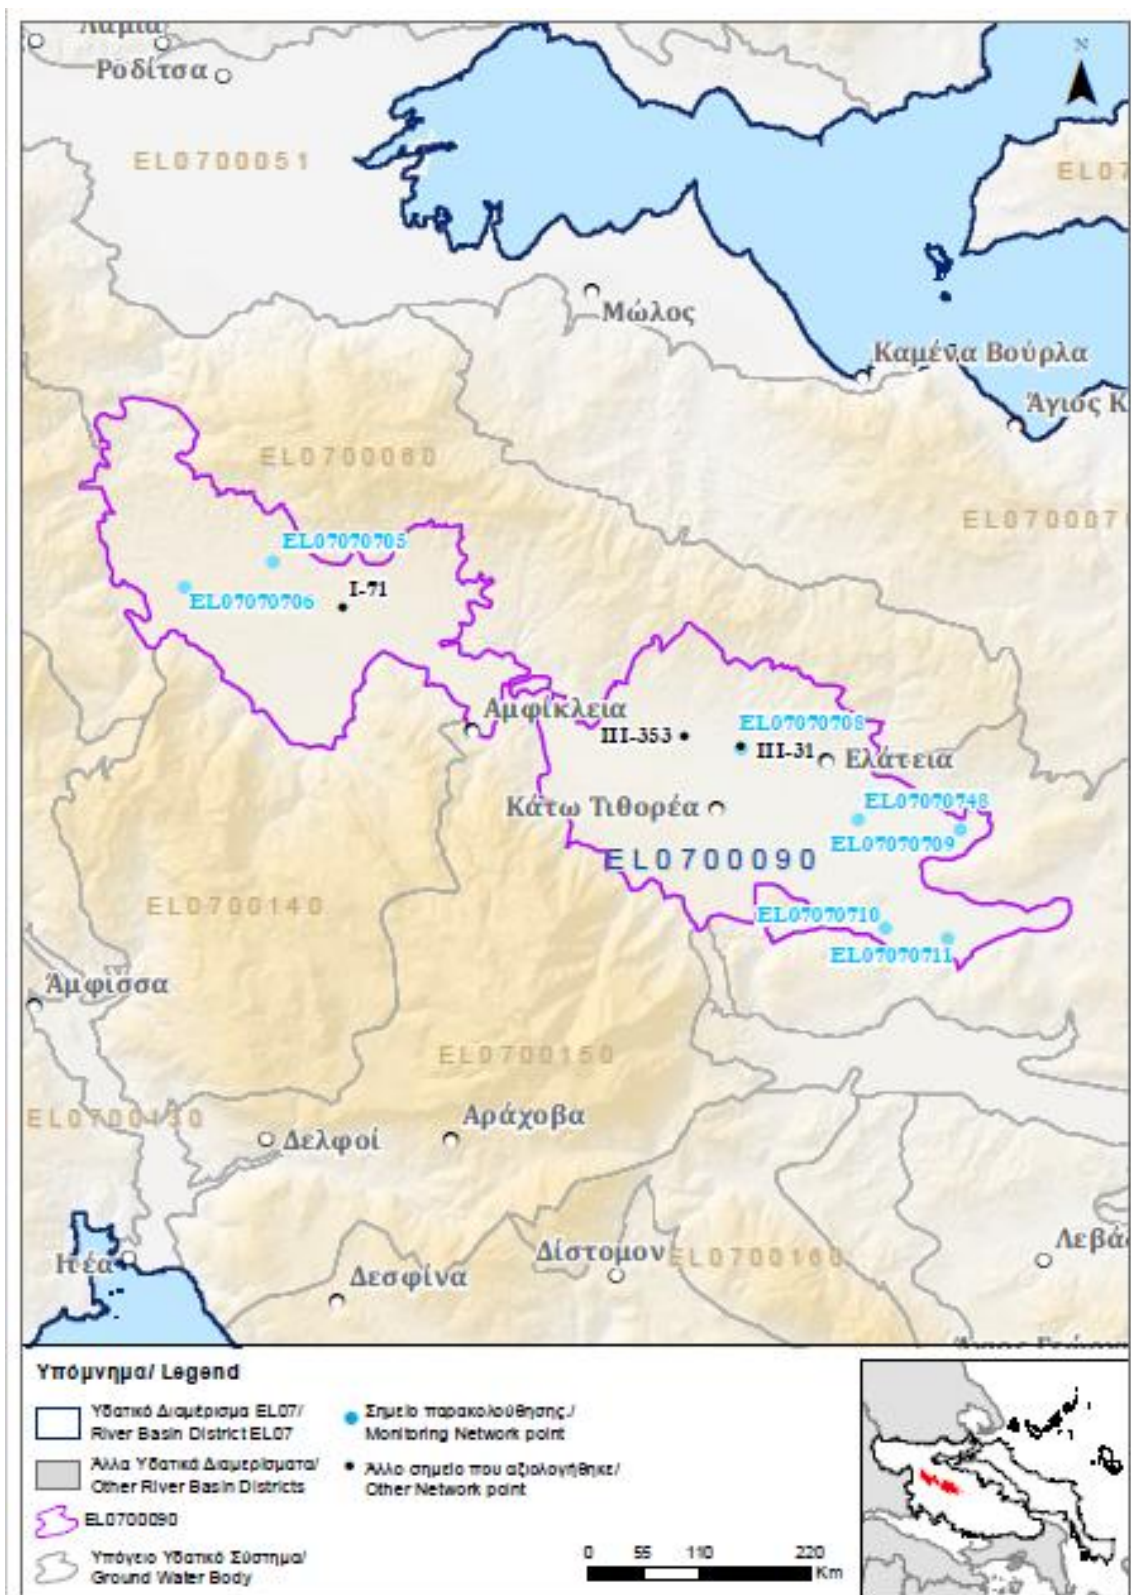
Εικόνα 7-26 Σημεία παρακολούθησης χημικής κατάστασης ΥΥΣ EL0700090

Οι θέσεις των σημείων που συνεκτιμήθηκαν παρουσιάζονται στο χάρτη της Εικόνας 7-26 με χρωματική απεικόνιση όπως προηγούμενα.

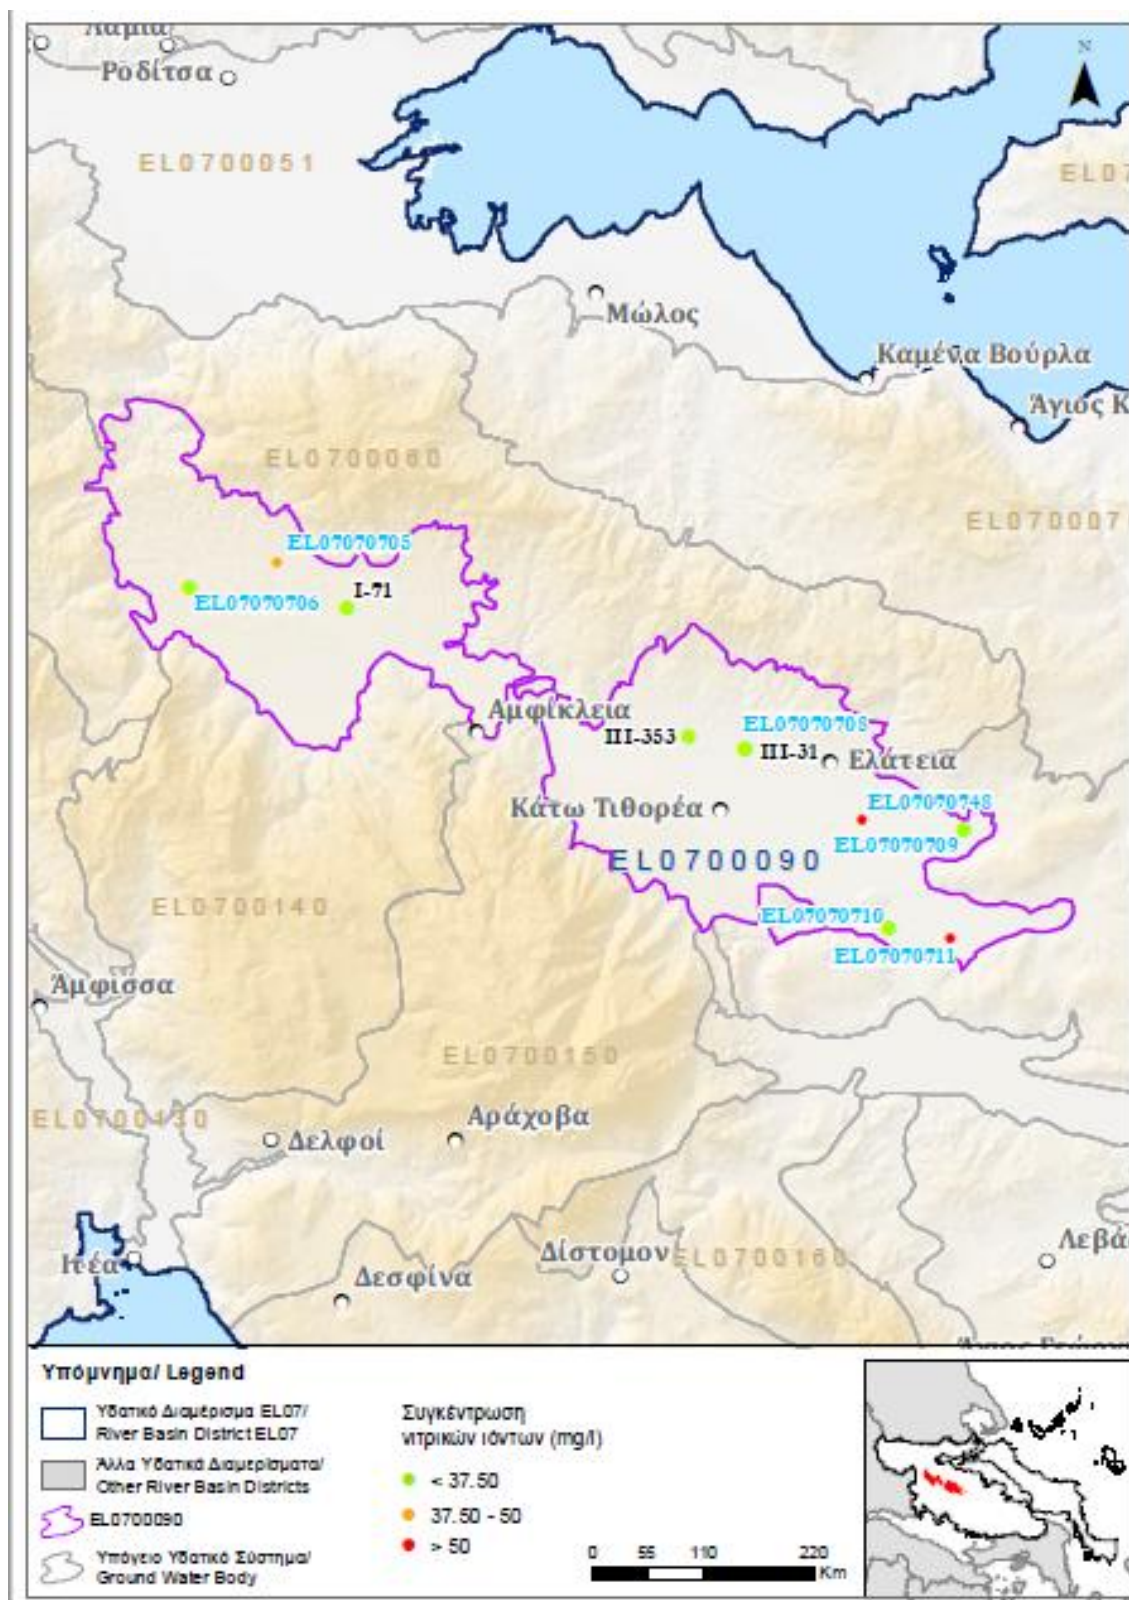
Εικόνα 7-27 Χάρτης κατανομής συγκεντρώσεων νιτρικών στο νερό του ΥΥΣ EL0700090

Τα περισσότερα υδροσημεία παρακολούθησης του συστήματος βρέθηκαν σε ΚΑΛΗ κατάσταση, ενώ και οι ενδείξεις τάσεων υποδεικνύουν ότι η κατάσταση του ΥΥΣ παραμένει αμετάβλητη. Οι αυξημένες συγκεντρώσεις νιτρικών που καταγράφηκαν κατά θέσεις, αποδίδονται σε ανθρωπογενείς επιδράσεις και η κατανομή τους δίδεται στη συνέχεια στο χάρτη της Εικόνας 7-27. Τα σημεία παρίστανται στο χάρτη διακεκριμένα σε τρεις κλάσεις όπως προηγούμενα, ανάλογα με την υπέρβαση ή όχι που καταγράφεται σε κάθε ένα σε σχέση με τις ΑΑΤ.

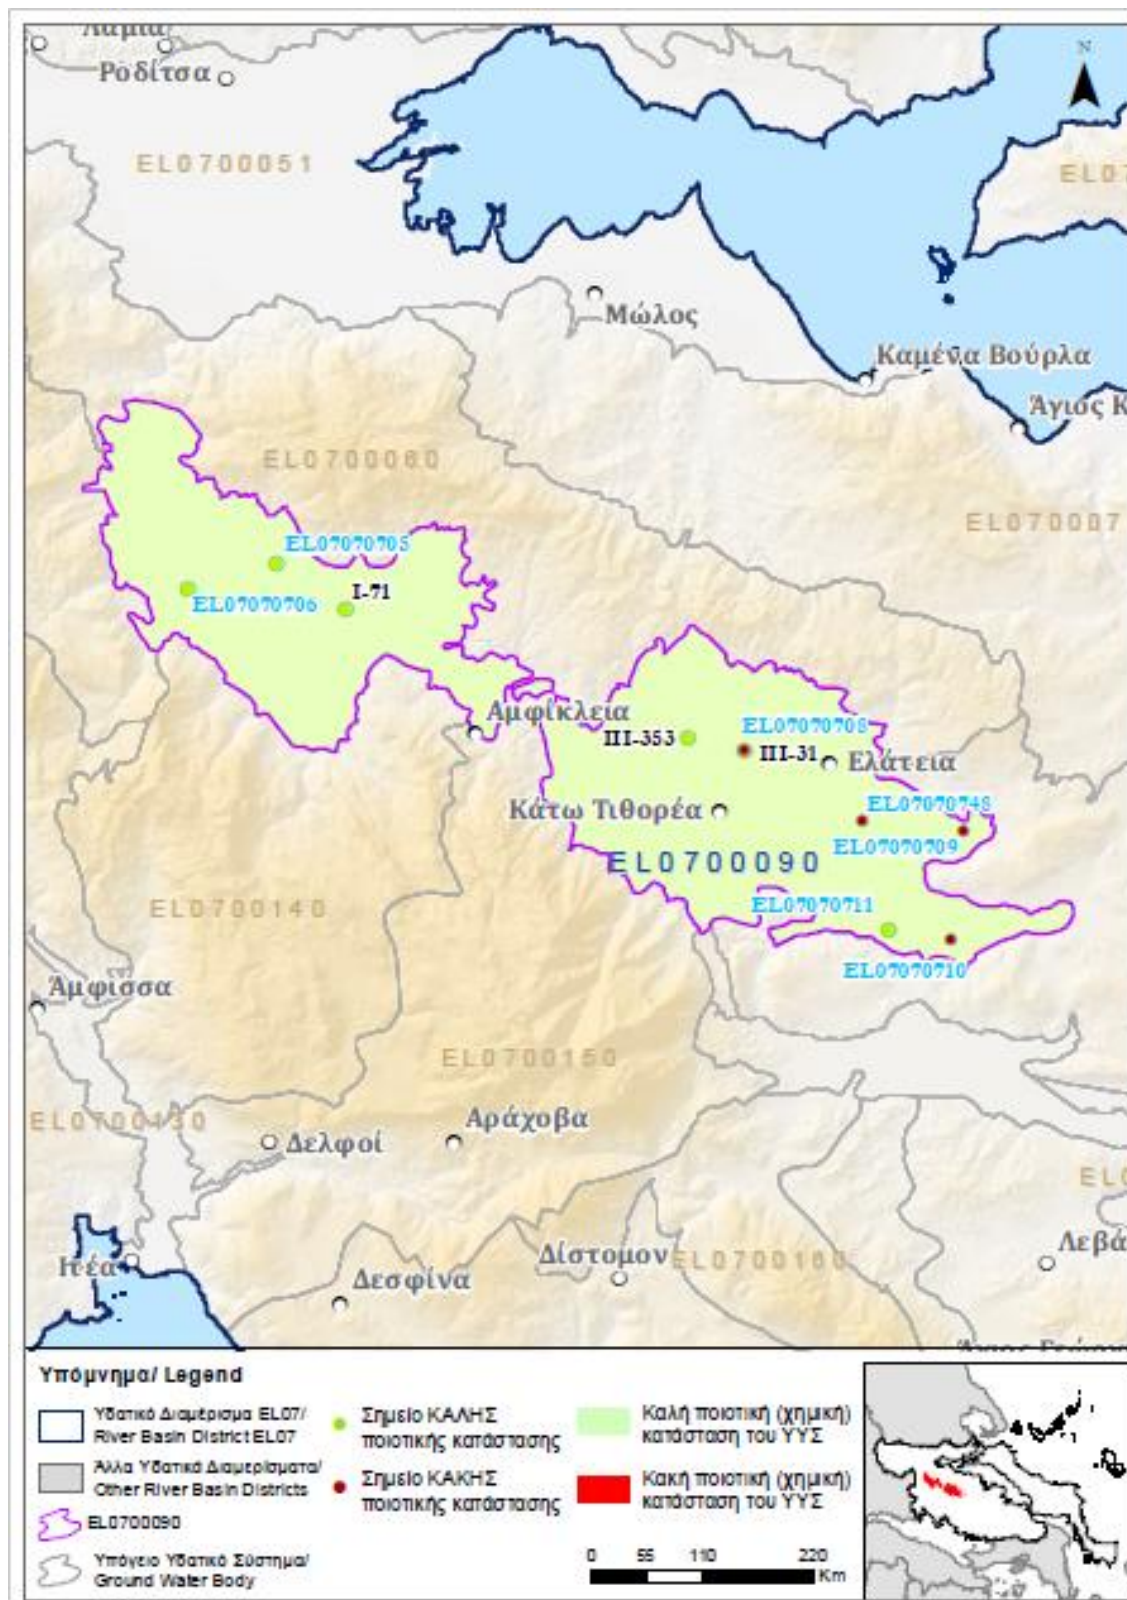
Εικόνα 7-28 Χάρτης ποιοτικής (χημικής) κατάστασης ΥΥΣ ΕΛ0700090

Στην Εικόνα 7-28 που ακολουθεί απεικονίζεται ο χάρτης ποιοτικής (χημικής) κατάστασης του ΥΥΣ, στον οποίο το πολύγωνο του συστήματος έχει χρωματιστεί με πράσινο χρώμα. Στο χάρτη δείχνονται και τα υδροσημεία που αξιολογήθηκαν, με χρωματική απεικόνιση όπως προηγούμενα, ανάλογα με την υπέρβαση ή όχι που καταγράφεται σε κάθε ένα σε σχέση με τις ΑΑΤ.

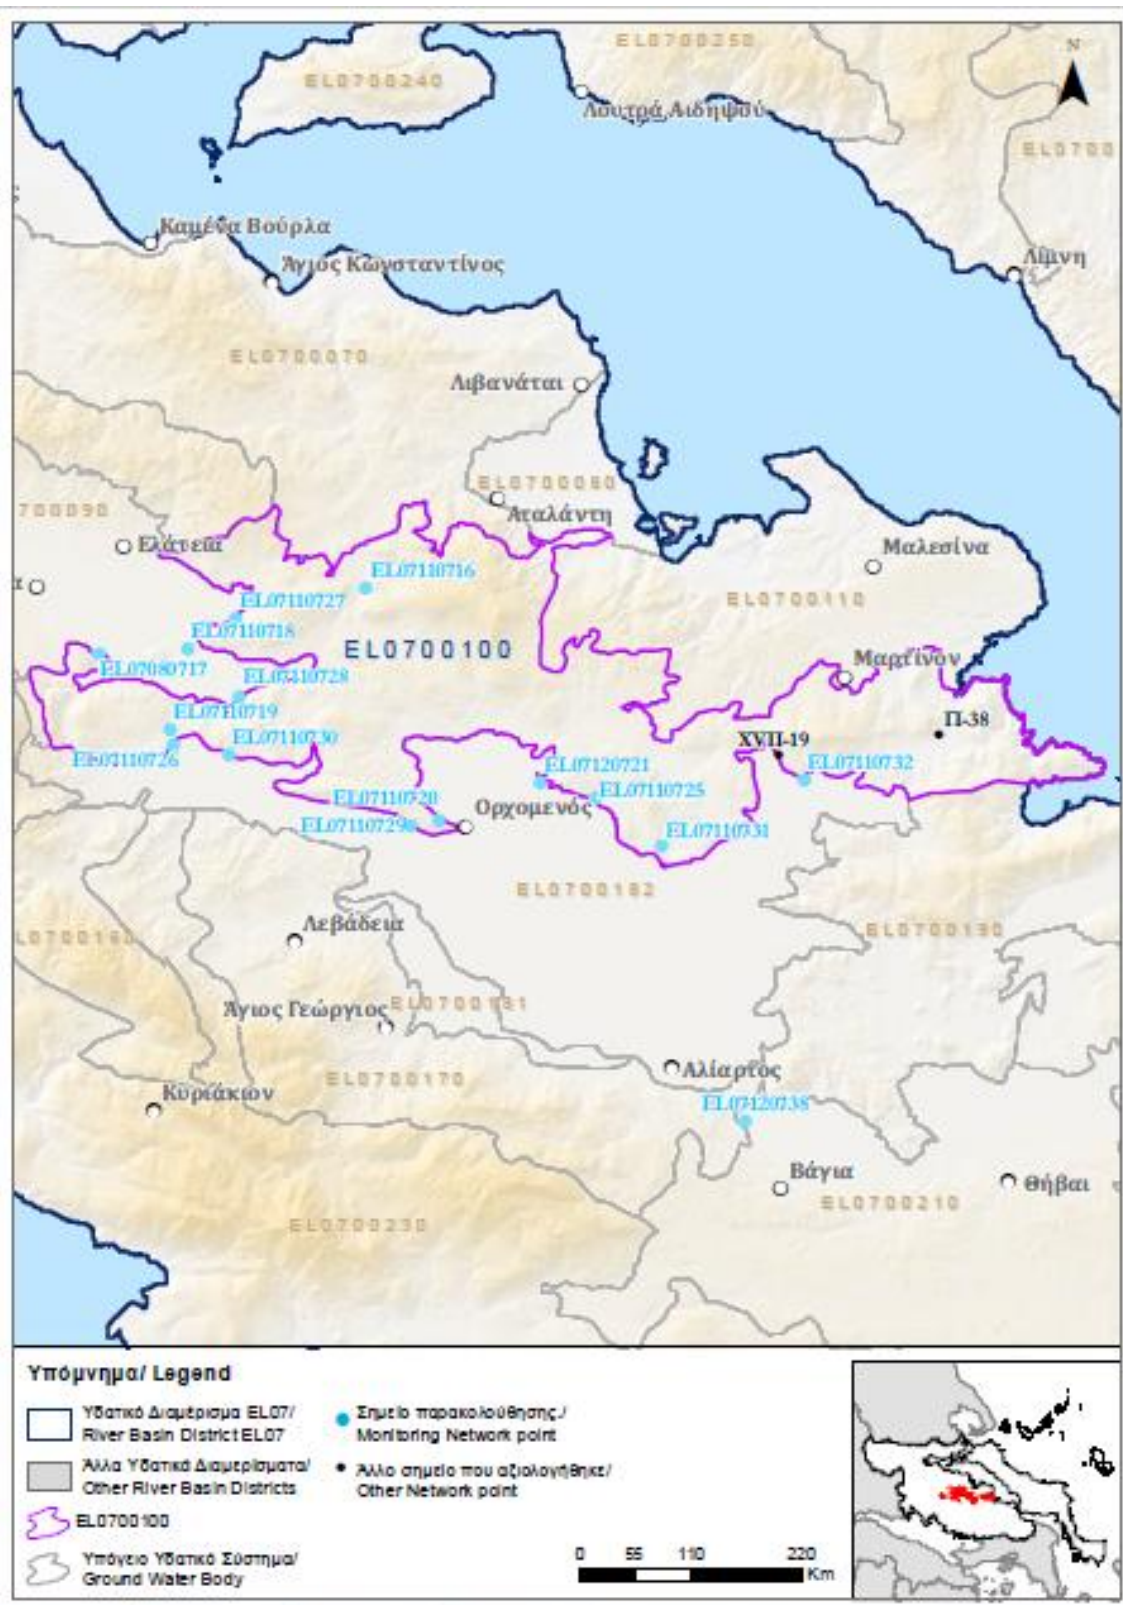
Εικόνα 7-29 Σημεία παρακολούθησης χημικής κατάστασης ΥΥΣ EL0700100

Οι θέσεις των σημείων που συνεκτιμήθηκαν παρουσιάζονται στο χάρτη της Εικόνας 7-29 με χρωματική απεικόνιση όπως προηγούμενα.

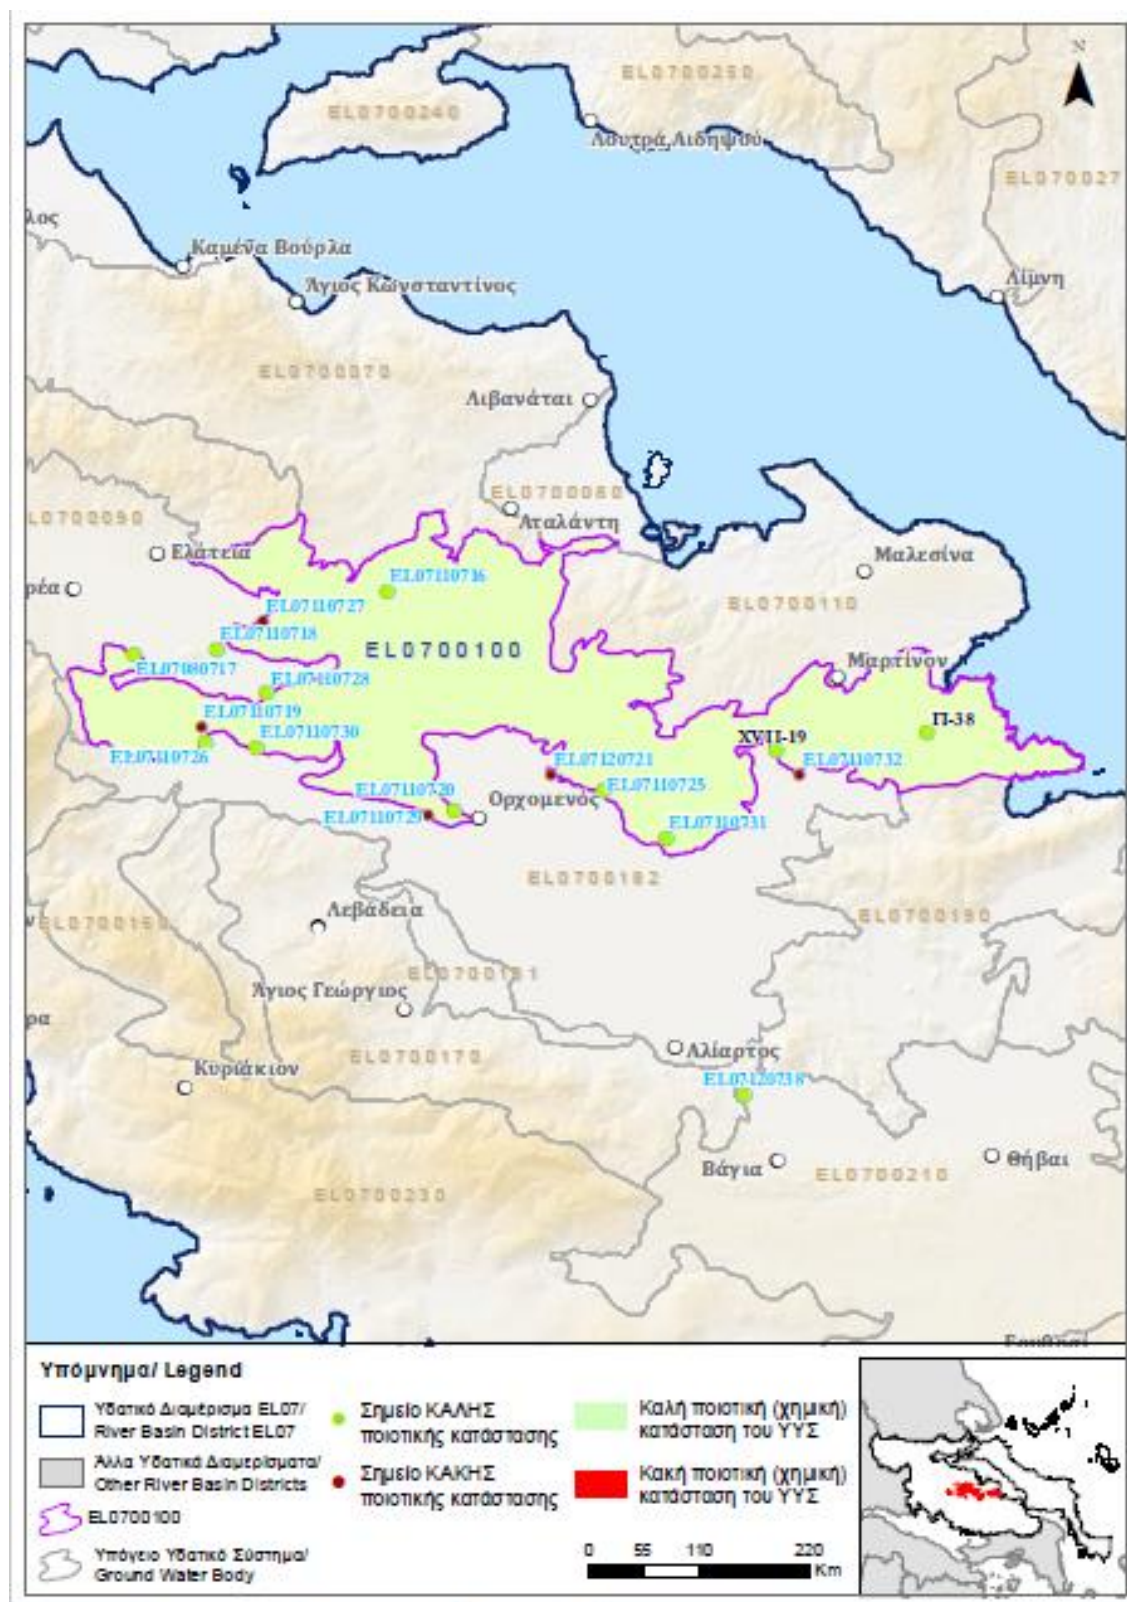
Εικόνα 7-32 Χάρτης ποιοτικής (χημικής) κατάστασης ΥΥΣ EL0700100

Στην Εικόνα 7-32 που ακολουθεί δίδεται ο χάρτης ποιοτικής (χημικής) κατάστασης του ΥΥΣ, στον οποίο το πολύγωνο του συστήματος έχει χρωματιστεί με πράσινο χρώμα. Στο χάρτη δείχνονται και τα υδροσημεία που αξιολογήθηκαν, με χρωματική απεικόνιση όπως προηγούμενα, ανάλογα με την υπέρβαση ή όχι που καταγράφεται σε κάθε ένα σε σχέση με τις ΑΑΤ.

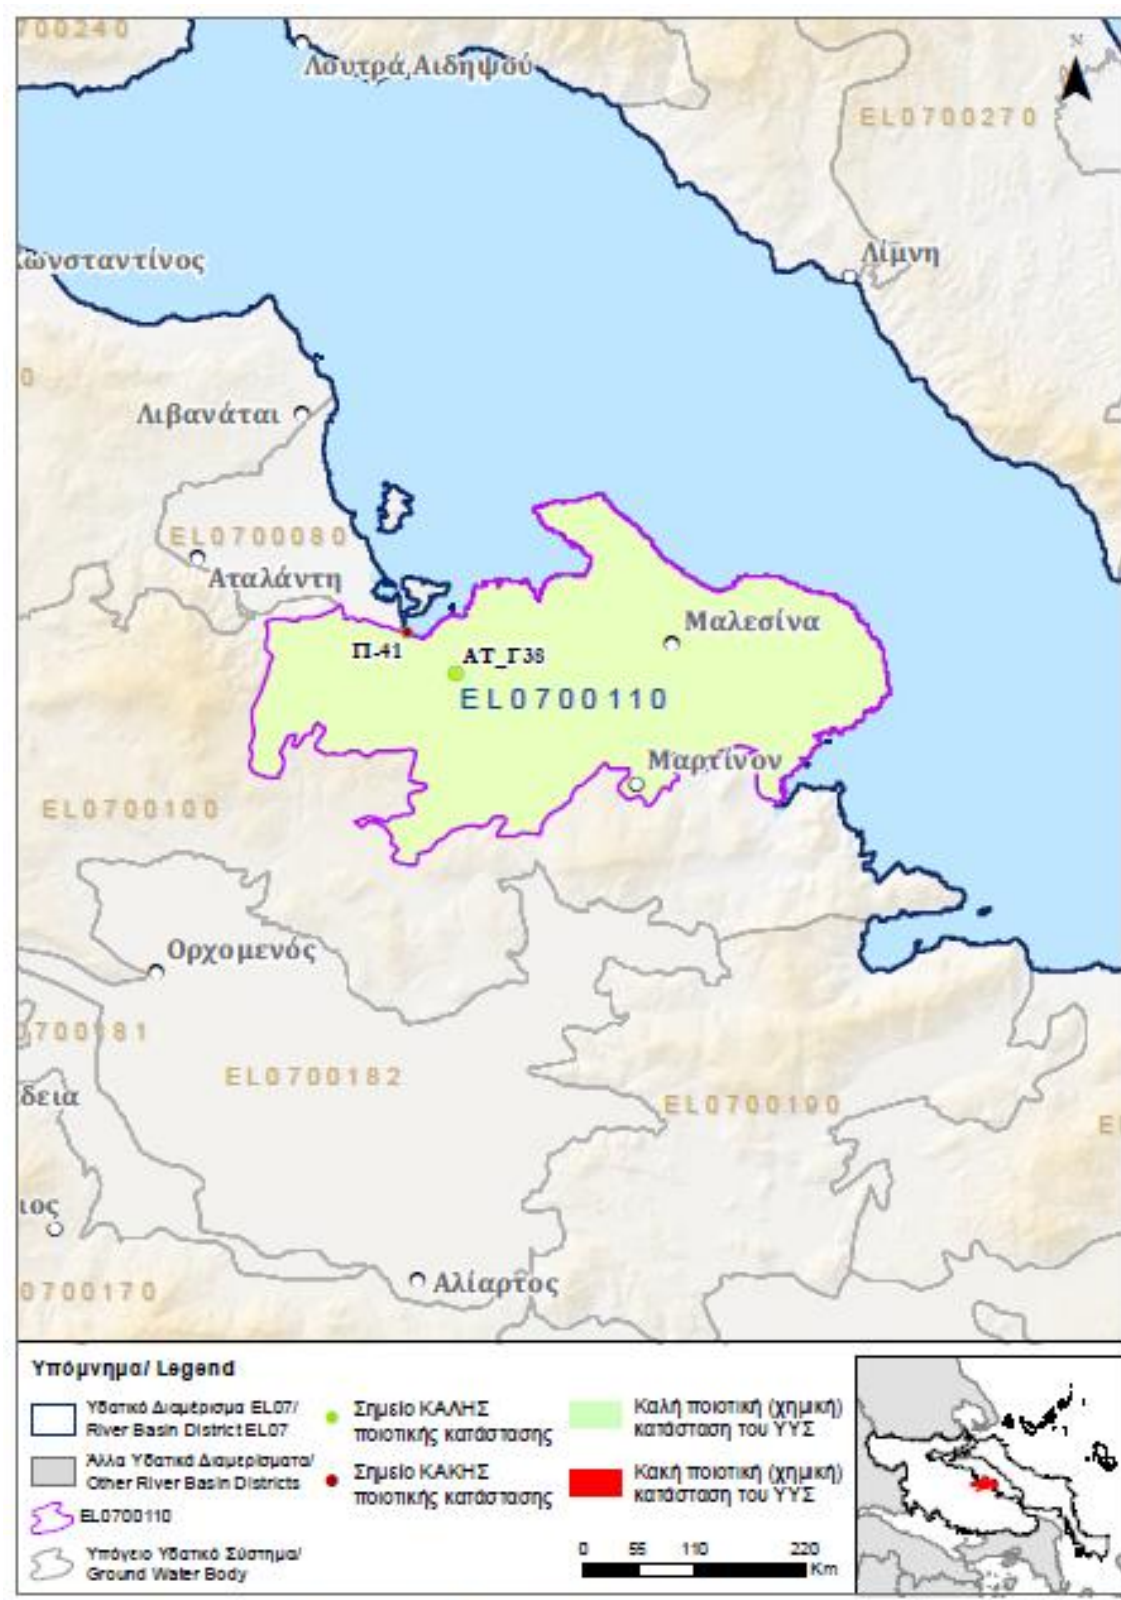
Εικόνα 7-35 Χάρτης ποιοτικής (χημικής) κατάστασης ΥΥΣ EL0700110

Στην Εικόνα 7-35 που ακολουθεί δίδεται ο χάρτης ποιοτικής (χημικής) κατάστασης του ΥΥΣ, στον οποίο το πολύγωνο του συστήματος έχει χρωματιστεί με πράσινο χρώμα. Στο χάρτη δείχνονται και τα υδροσημεία που αξιολογήθηκαν, με χρωματική απεικόνιση όπως προηγούμενα, ανάλογα με την υπέρβαση ή όχι που καταγράφεται σε κάθε ένα σε σχέση με τις ΑΑΤ.

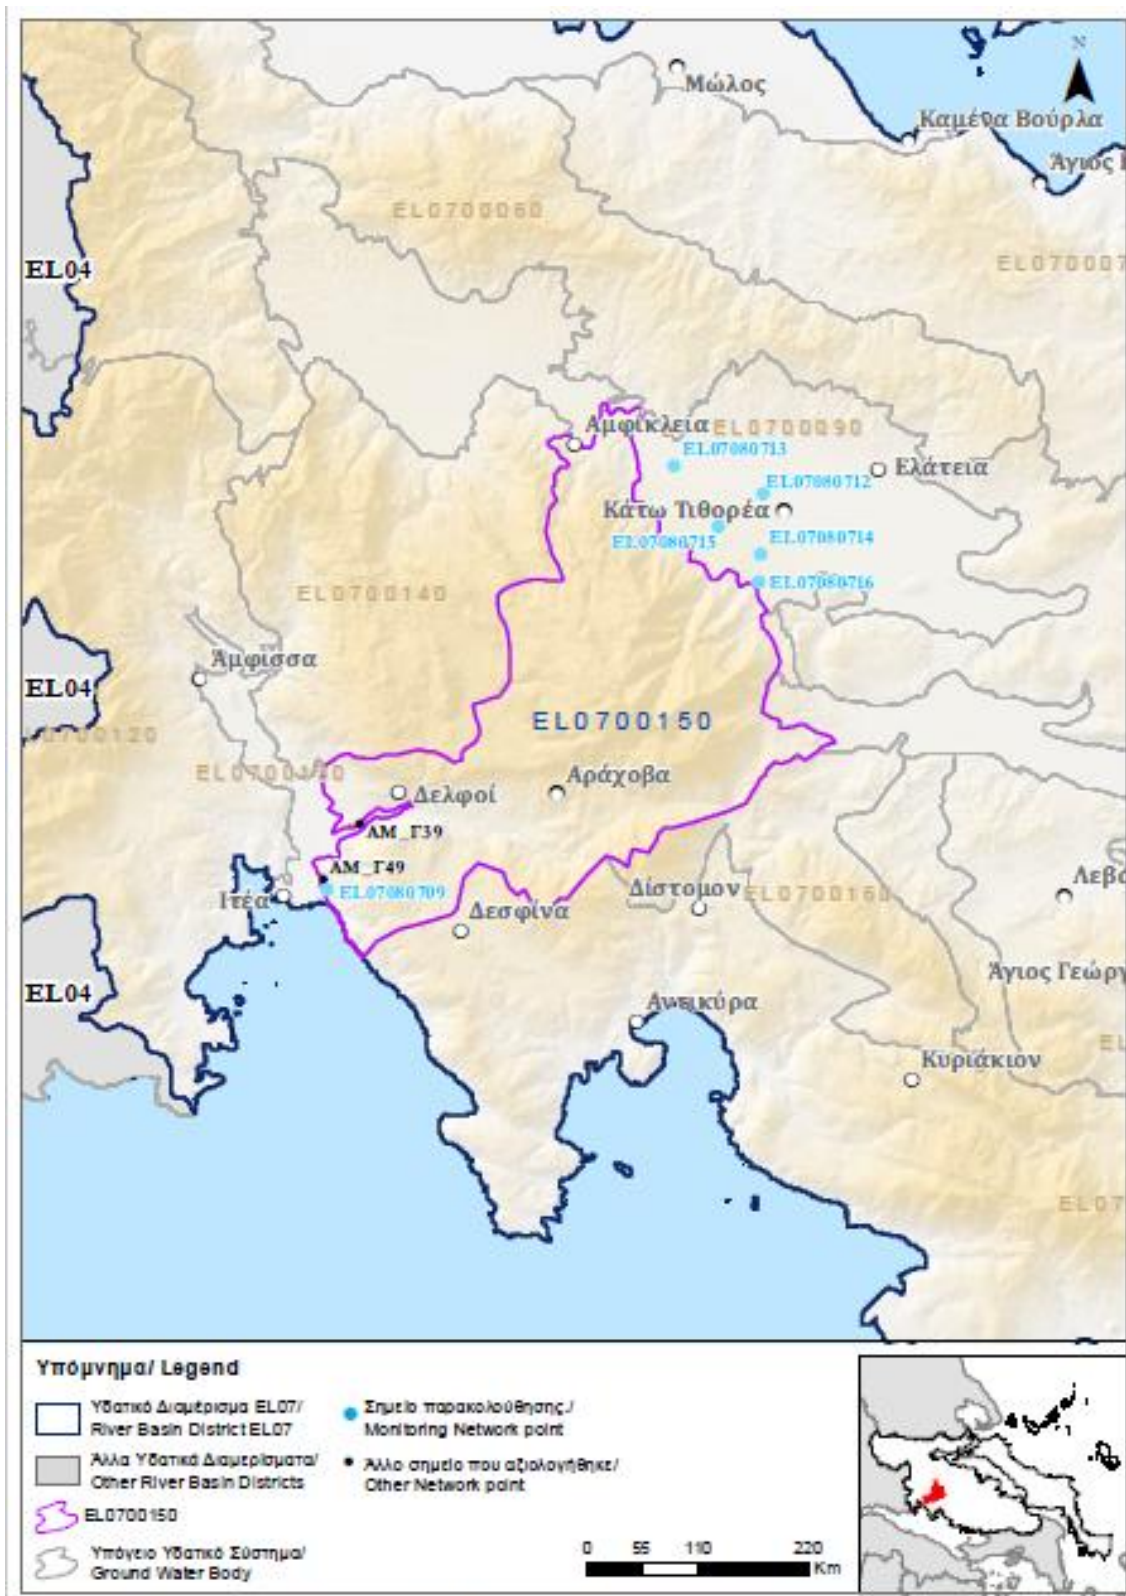
Εικόνα 7-44 Σημεία παρακολούθησης χημικής κατάστασης ΥΥΣ EL0700150

Οι θέσεις των σημείων που συνεκτιμήθηκαν παρουσιάζονται στο χάρτη της Εικόνας 7-44, με χρωματική απεικόνιση όπως προηγούμενα.

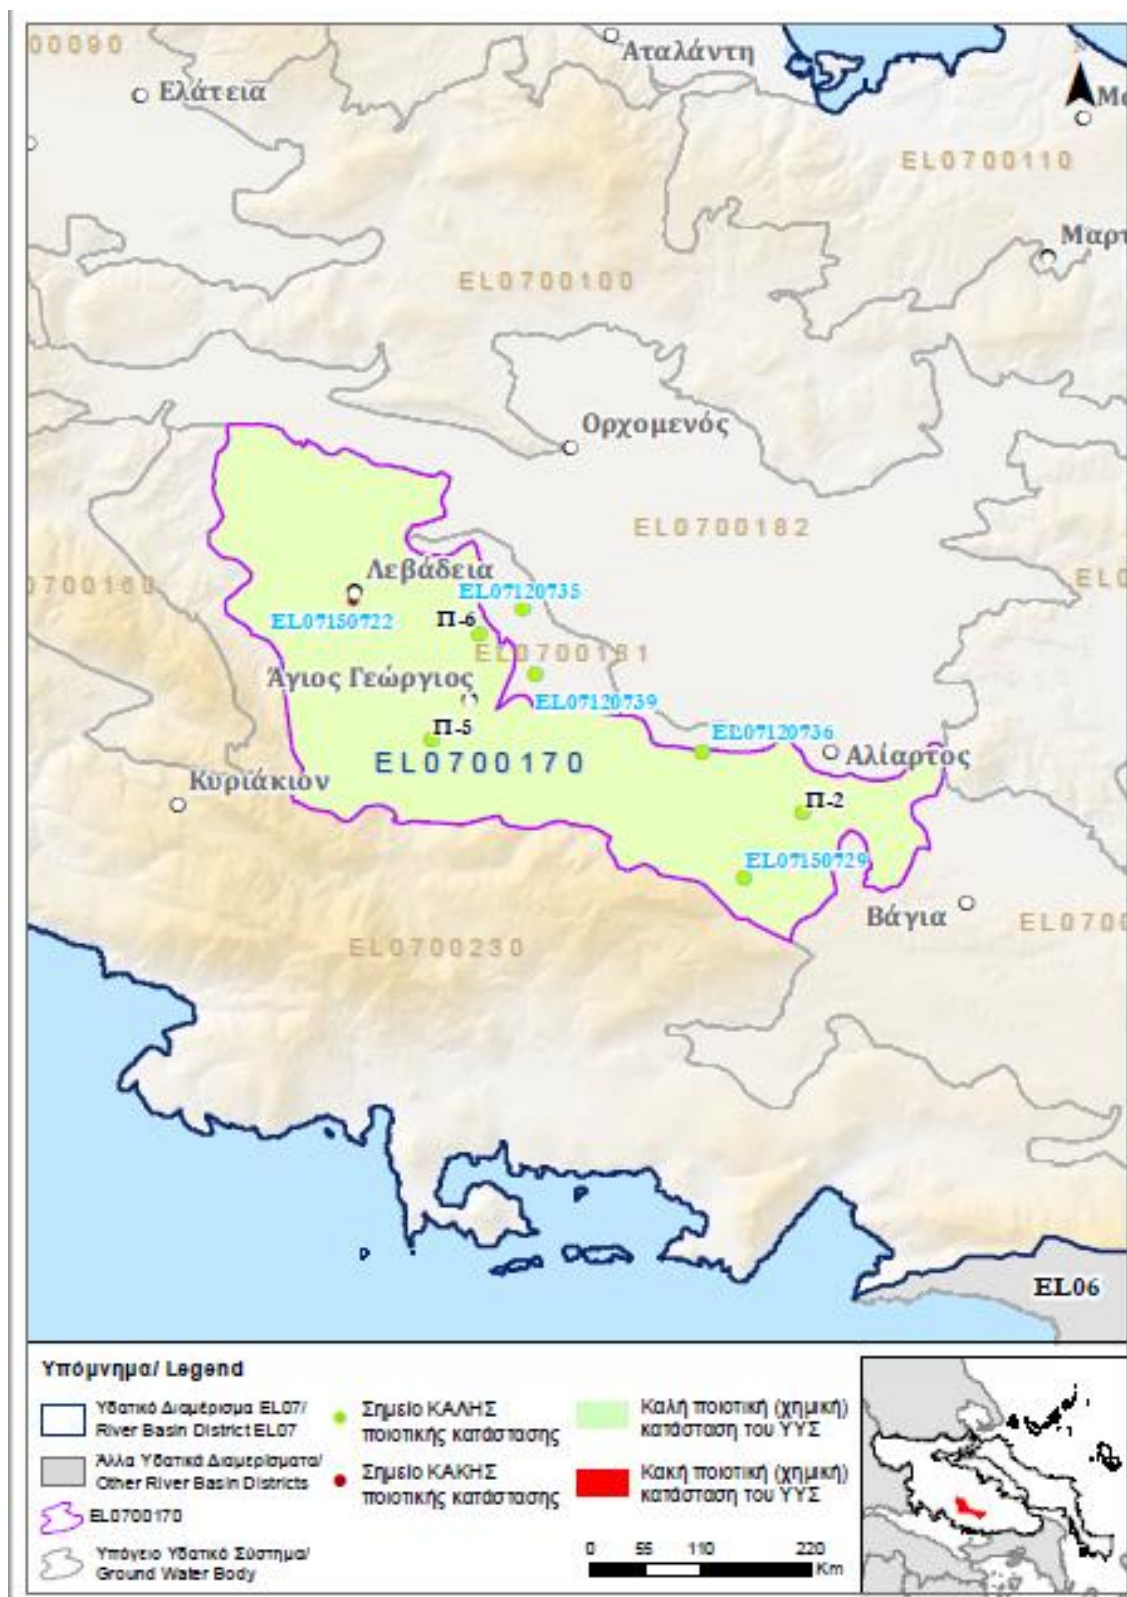
Εικόνα 7-50 Χάρτης ποιοτικής (χημικής) κατάστασης ΥΥΣ EL0700170

Στην Εικόνα 7-50 που ακολουθεί δίδεται ο χάρτης ποιοτικής (χημικής) κατάστασης του ΥΥΣ, στον οποίο το πολύγωνο του συστήματος έχει χρωματιστεί με πράσινο χρώμα. Στο χάρτη δείχνονται και τα υδροσημεία που αξιολογήθηκαν, με χρωματική απεικόνιση όπως προηγούμενα,, ανάλογα με την υπέρβαση ή όχι που καταγράφεται σε κάθε ένα σε σχέση με τις ΑΑΤ.
