## 1<sup>η</sup> ΑΝΑΘΕΩΡΗΣΗ ΣΧΕΔΙΟΥ ΔΙΑΧΕΙΡΙΣΗΣ

των Λεκανών Απορροής Ποταμών  
του Υδατικού Διαμερίσματος Ανατολικής Στερεάς Ελλάδας  
(ΕΛ07)

Ενδιάμεση Φάση: 1 Παραδοτέο: 7

Χαρακτηρισμός και αξιολογήση/ταξινόμηση της κατάστασης των υπόγειων υδατικών  
συστημάτων

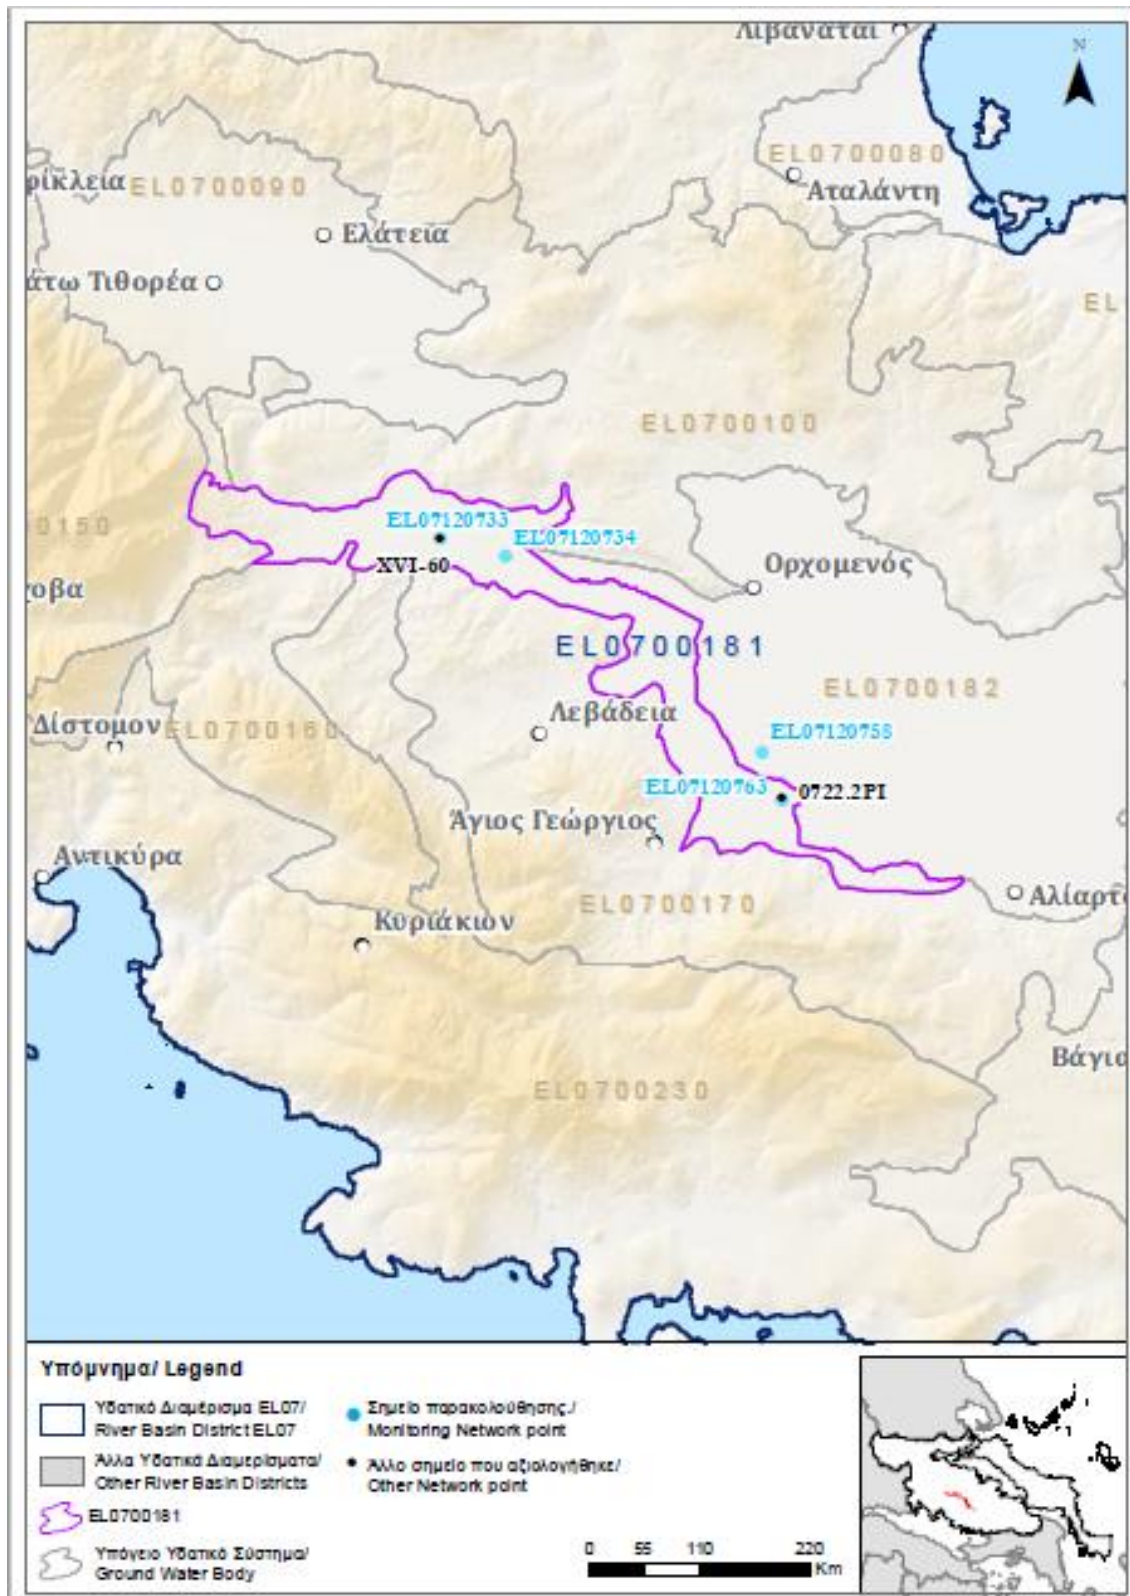
Εικόνα 7-52 Σημεία παρακολούθησης χημικής κατάστασης υποσυστήματος EL0700181

Οι θέσεις των σημείων που συνεκτιμήθηκαν δίδονται στους χάρτες των Εικόνων 7-52 και 7-53, με χρωματική απεικόνιση όπως προηγούμενα.

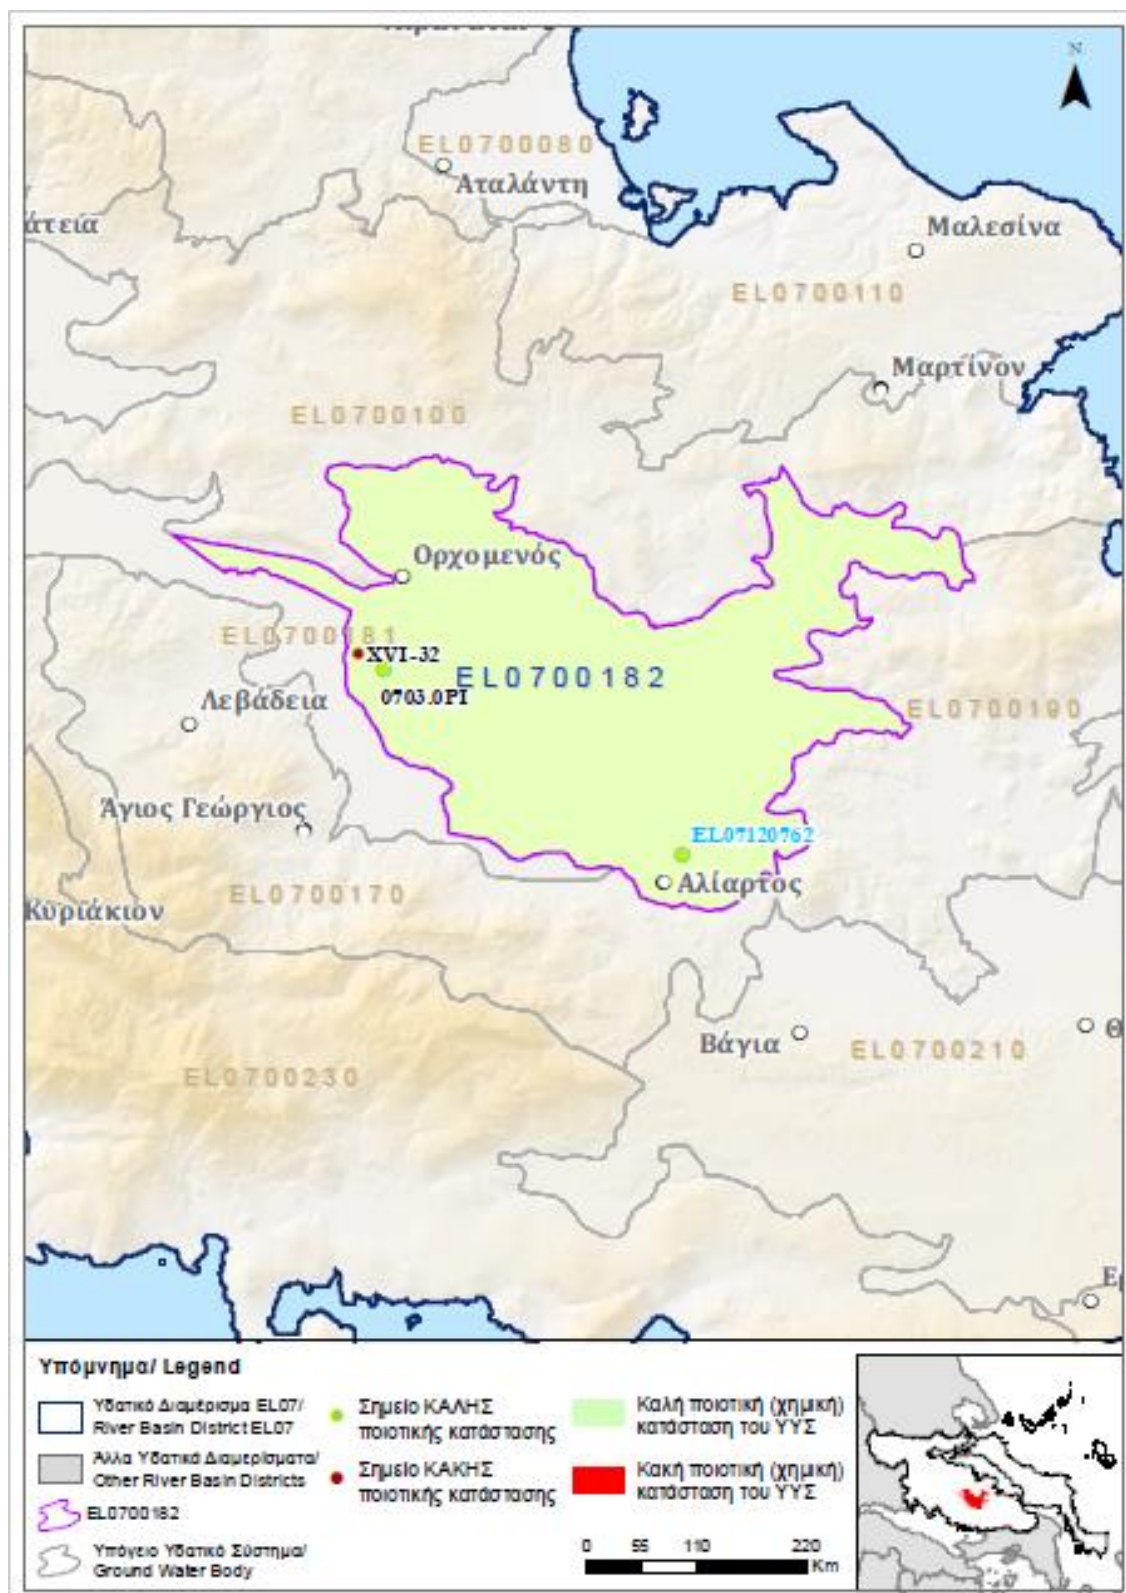
Εικόνα 7-58 Χάρτης ποιοτικής (χημικής) κατάστασης υποσυστήματος ΕΛ0700182

Στις Εικόνες 7-57 και 7-58 που ακολουθούν δίδεται η χημική κατάσταση ξεχωριστά για κάθε ένα από τα δύο υποσυστήματα, για την καλύτερη δυνατή παρουσίαση λόγω κλίμακας, του χαρακτηρισμού των υδροσημείων τους.

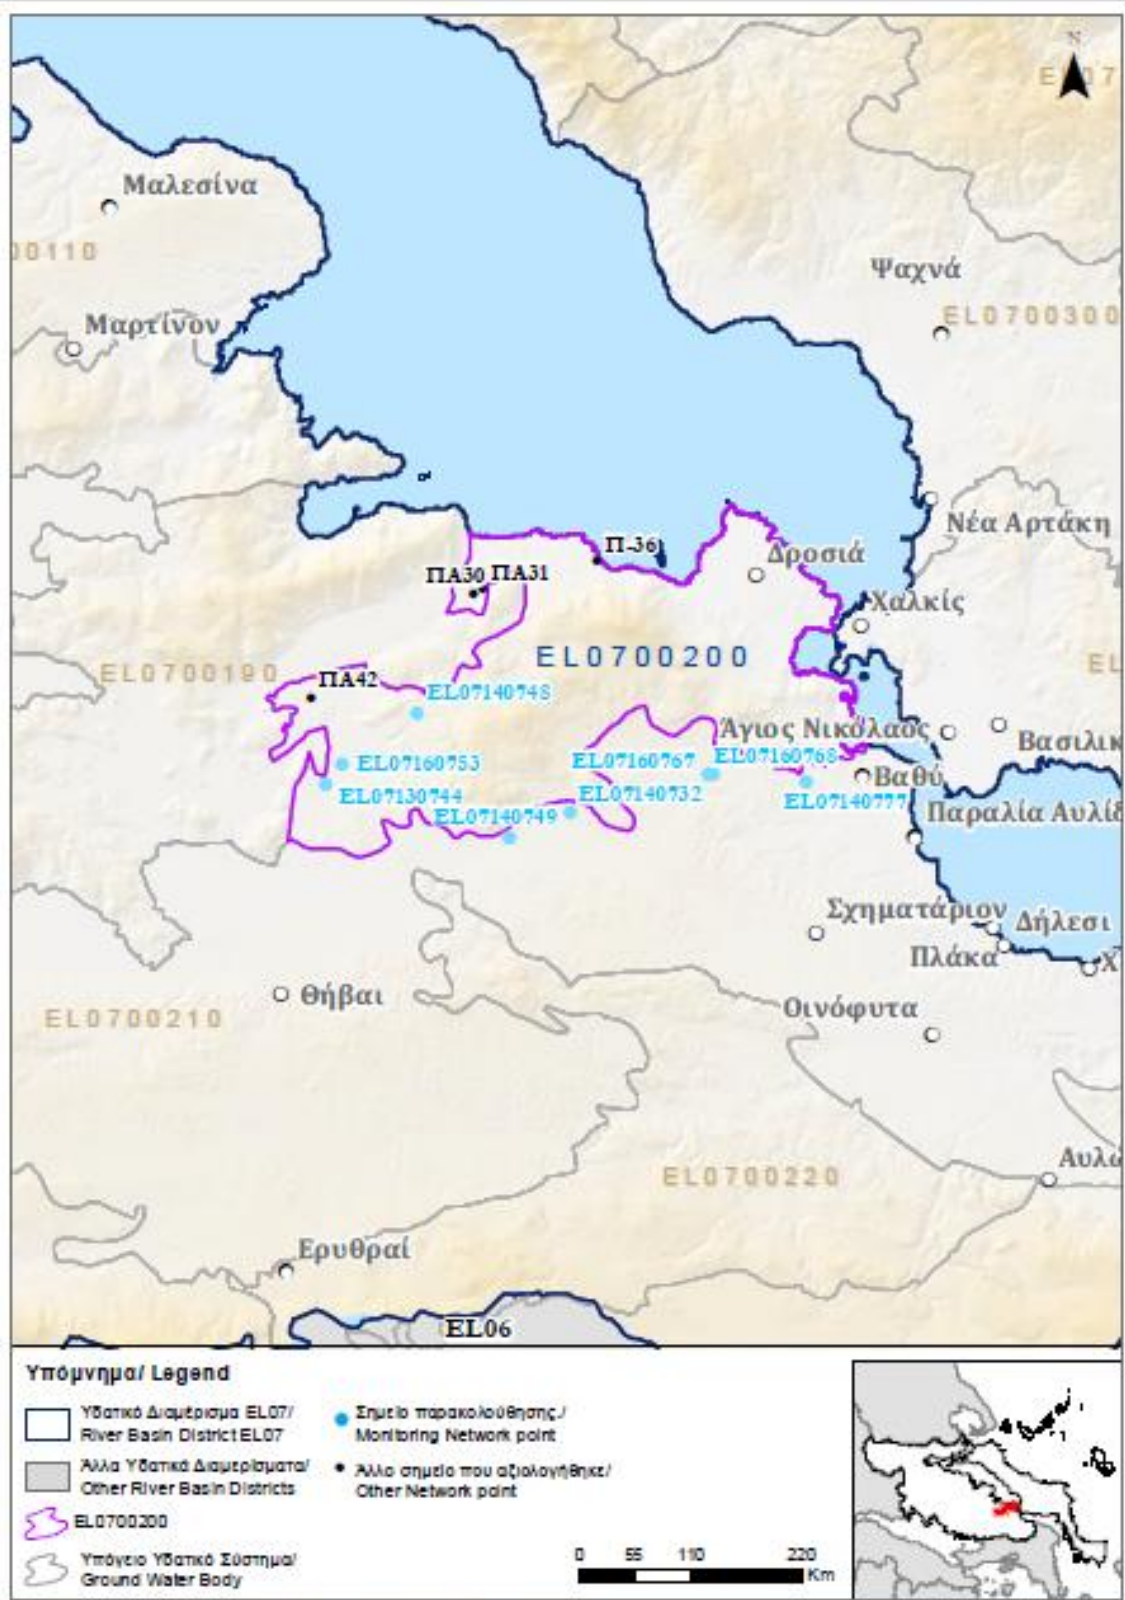
Εικόνα 7-61 Σημεία παρακολούθησης χημικής κατάστασης ΥΥΣ EL0700200

Οι θέσεις των σημείων που συνεκτιμήθηκαν για το σύστημα παρουσιάζονται στο χάρτη της Εικόνας 7-61, με χρωματική απεικόνιση όπως προηγούμενα.

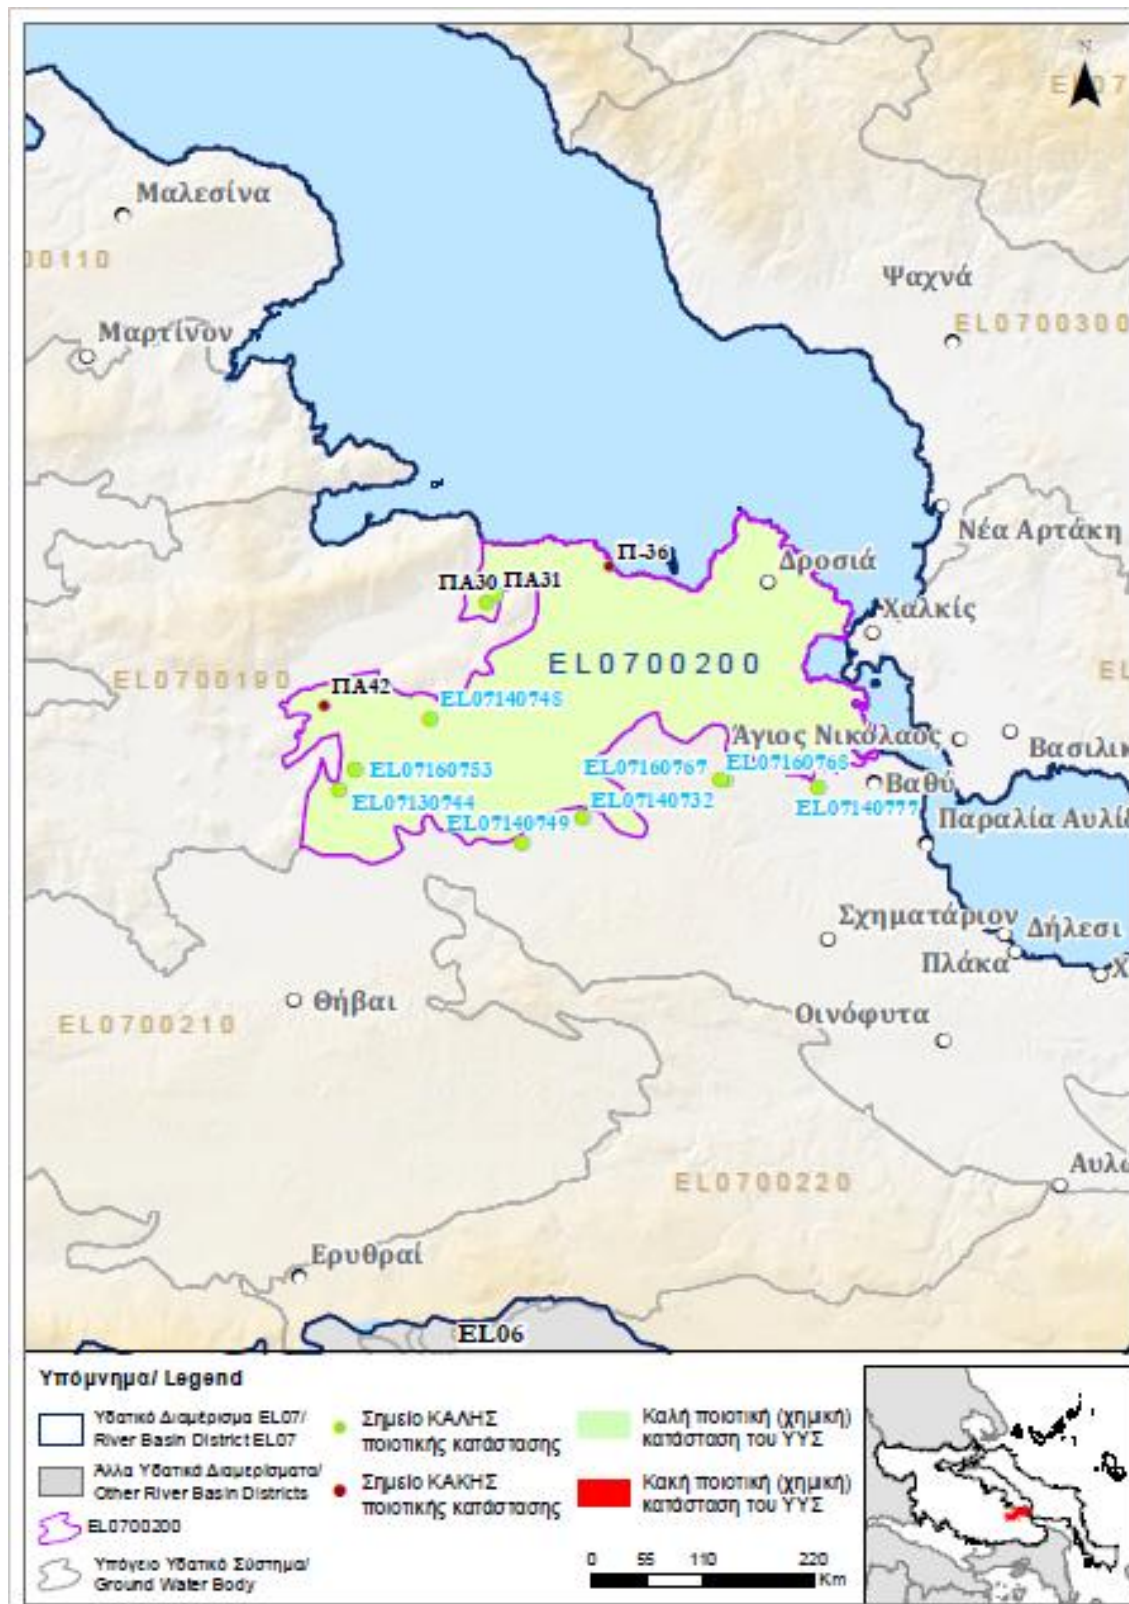
Εικόνα 7-63 Χάρτης ποιοτικής (χημικής) κατάστασης ΥΥΣ EL0700200

Στην Εικόνα 7-63 που ακολουθεί δίδεται ο χάρτης ποιοτικής (χημικής) κατάστασης του ΥΥΣ, στον οποίο το πολύγωνο του συστήματος έχει χρωματιστεί με πράσινο χρώμα. Στο χάρτη δείχνονται και τα υδροσημεία που αξιολογήθηκαν, με χρωματική απεικόνιση όπως προηγούμενα, ανάλογα με την υπέρβαση ή όχι που καταγράφεται σε κάθε ένα σε σχέση με τις AAT.

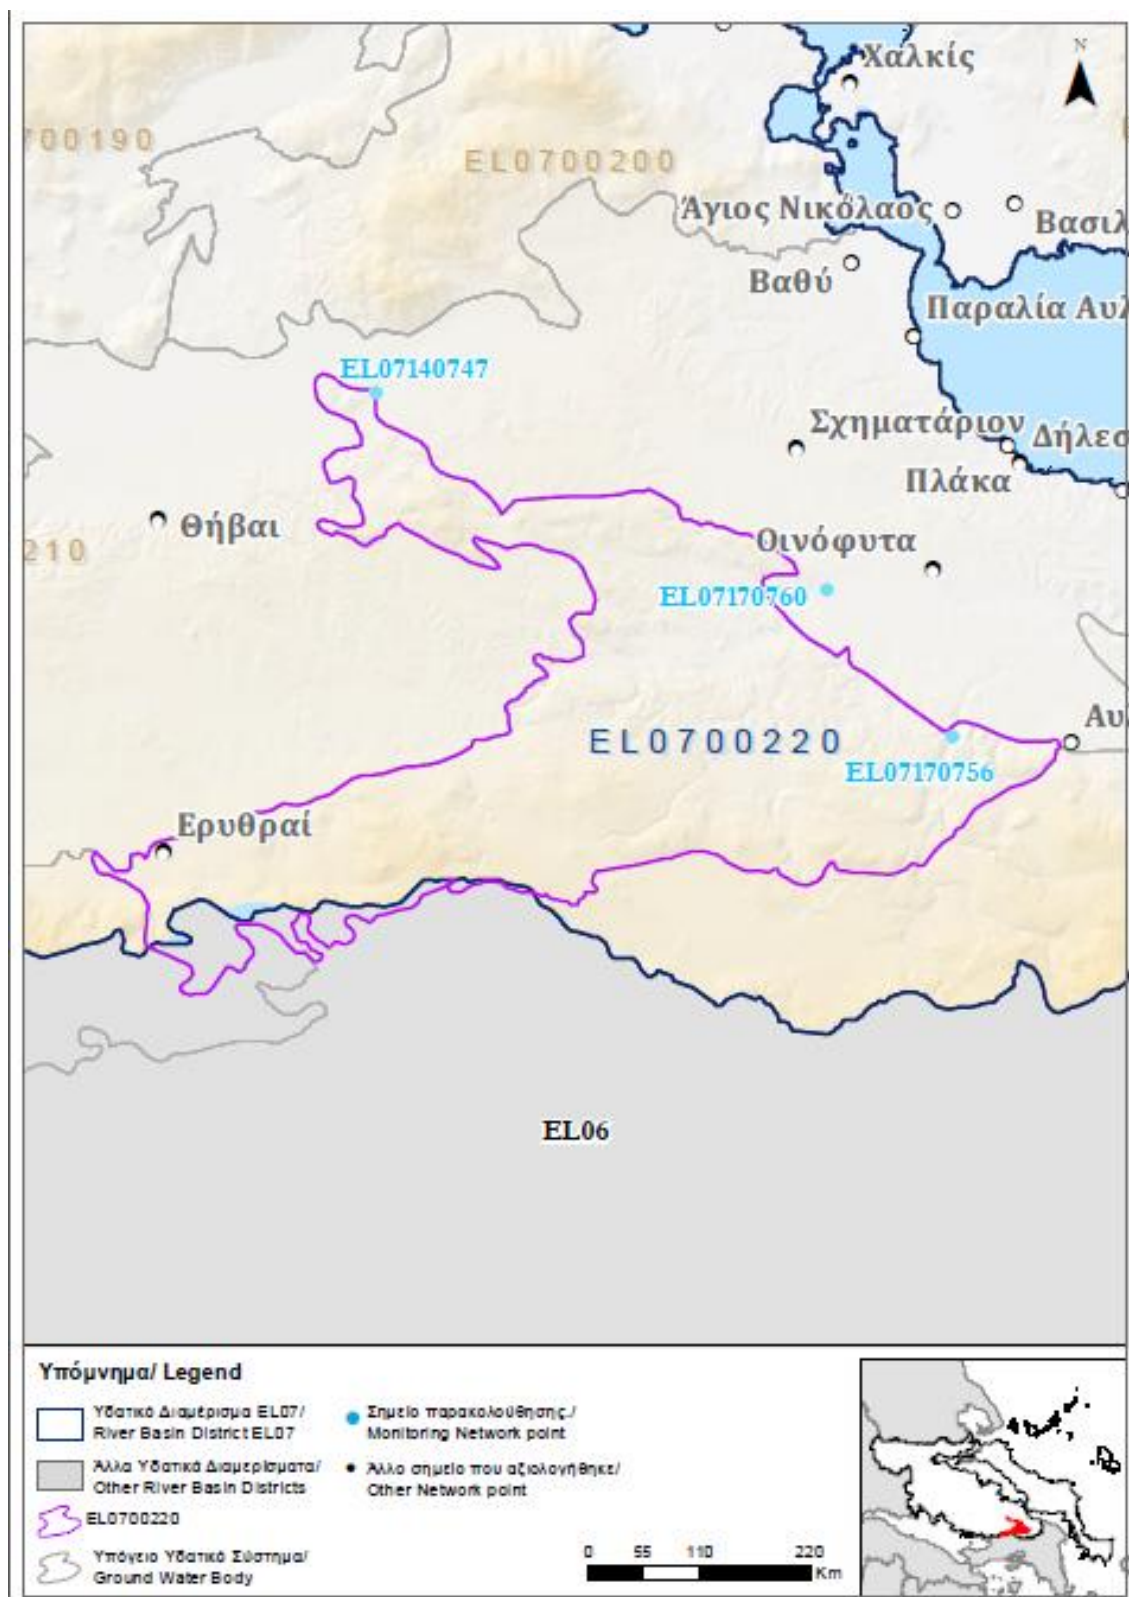
Εικόνα 7-68 Σημεία παρακολούθησης χημικής κατάστασης ΥΥΣ EL0700220

Οι θέσεις των σημείων παρακολούθησης της κατάστασης του συστήματος δίδονται στο χάρτη της Εικόνας 7-68 με χρωματική απεικόνιση όπως προηγούμενα.

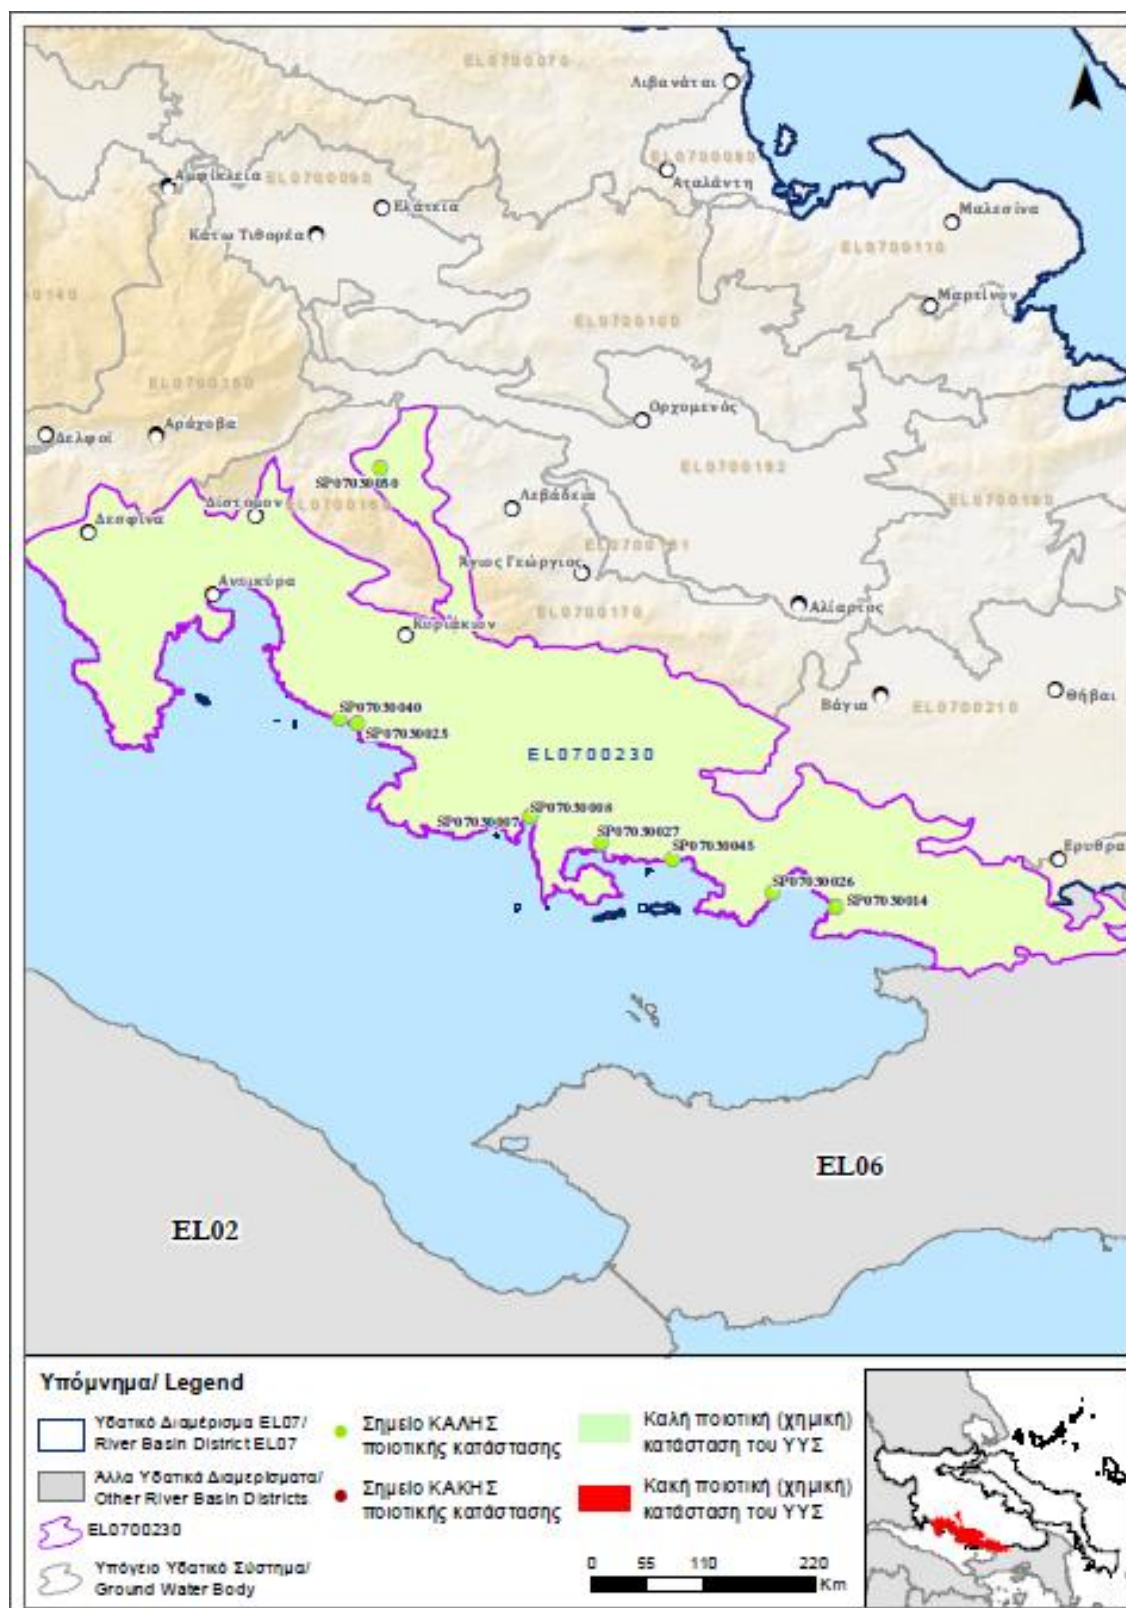
και τα υδροσημεία που αξιολογήθηκαν, με χρωματική απεικόνιση ΚΑΛΗΣ κατάστασης λόγω φυσικών αιτίων πρόκλησης του φαινομένου της υφαλμύρισης.

Εικόνα 7-71 Χάρτης ποιοτικής (χημικής) κατάστασης ΥΥΣ EL0600230

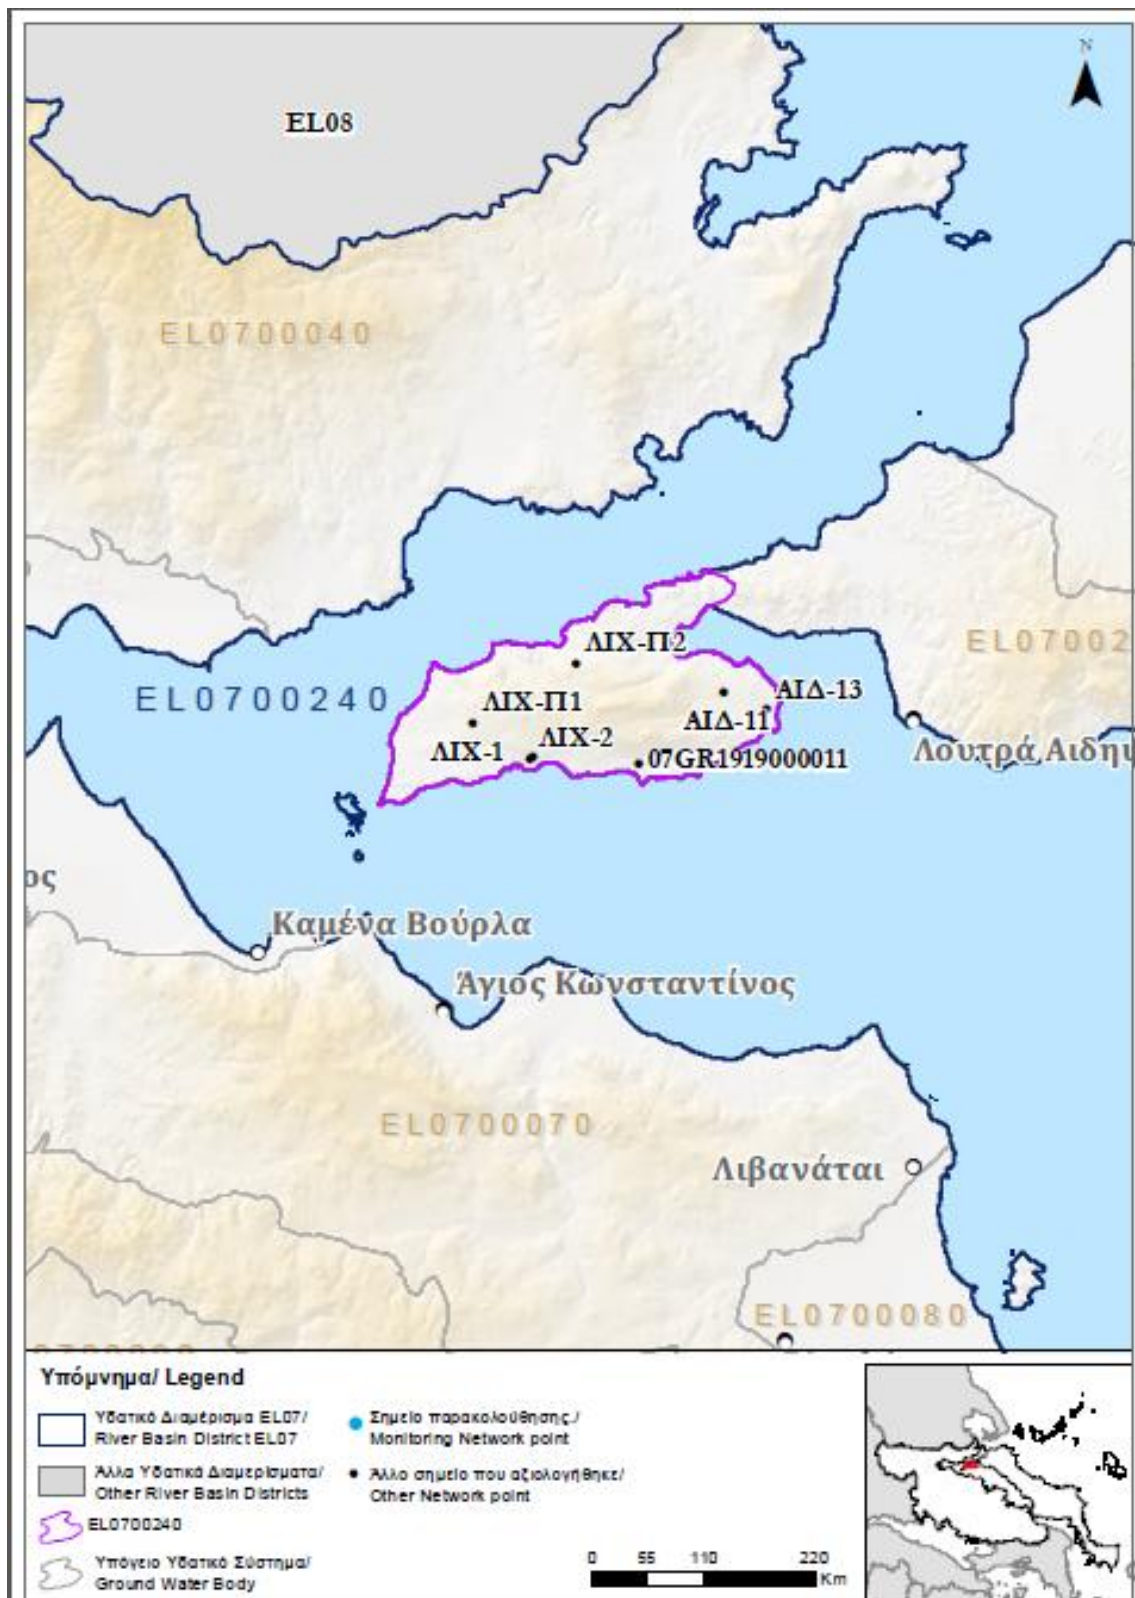
Εικόνα 7-72 Σημεία παρακολούθησης χημικής κατάστασης ΥΥΣ EL0600240

Οι θέσεις των σημείων παρακολούθησης της ποιοτικής κατάστασης του συστήματος δίδονται στο χάρτη της Εικόνας 7-72 με χρωματική απεικόνιση όπως προηγούμενα.

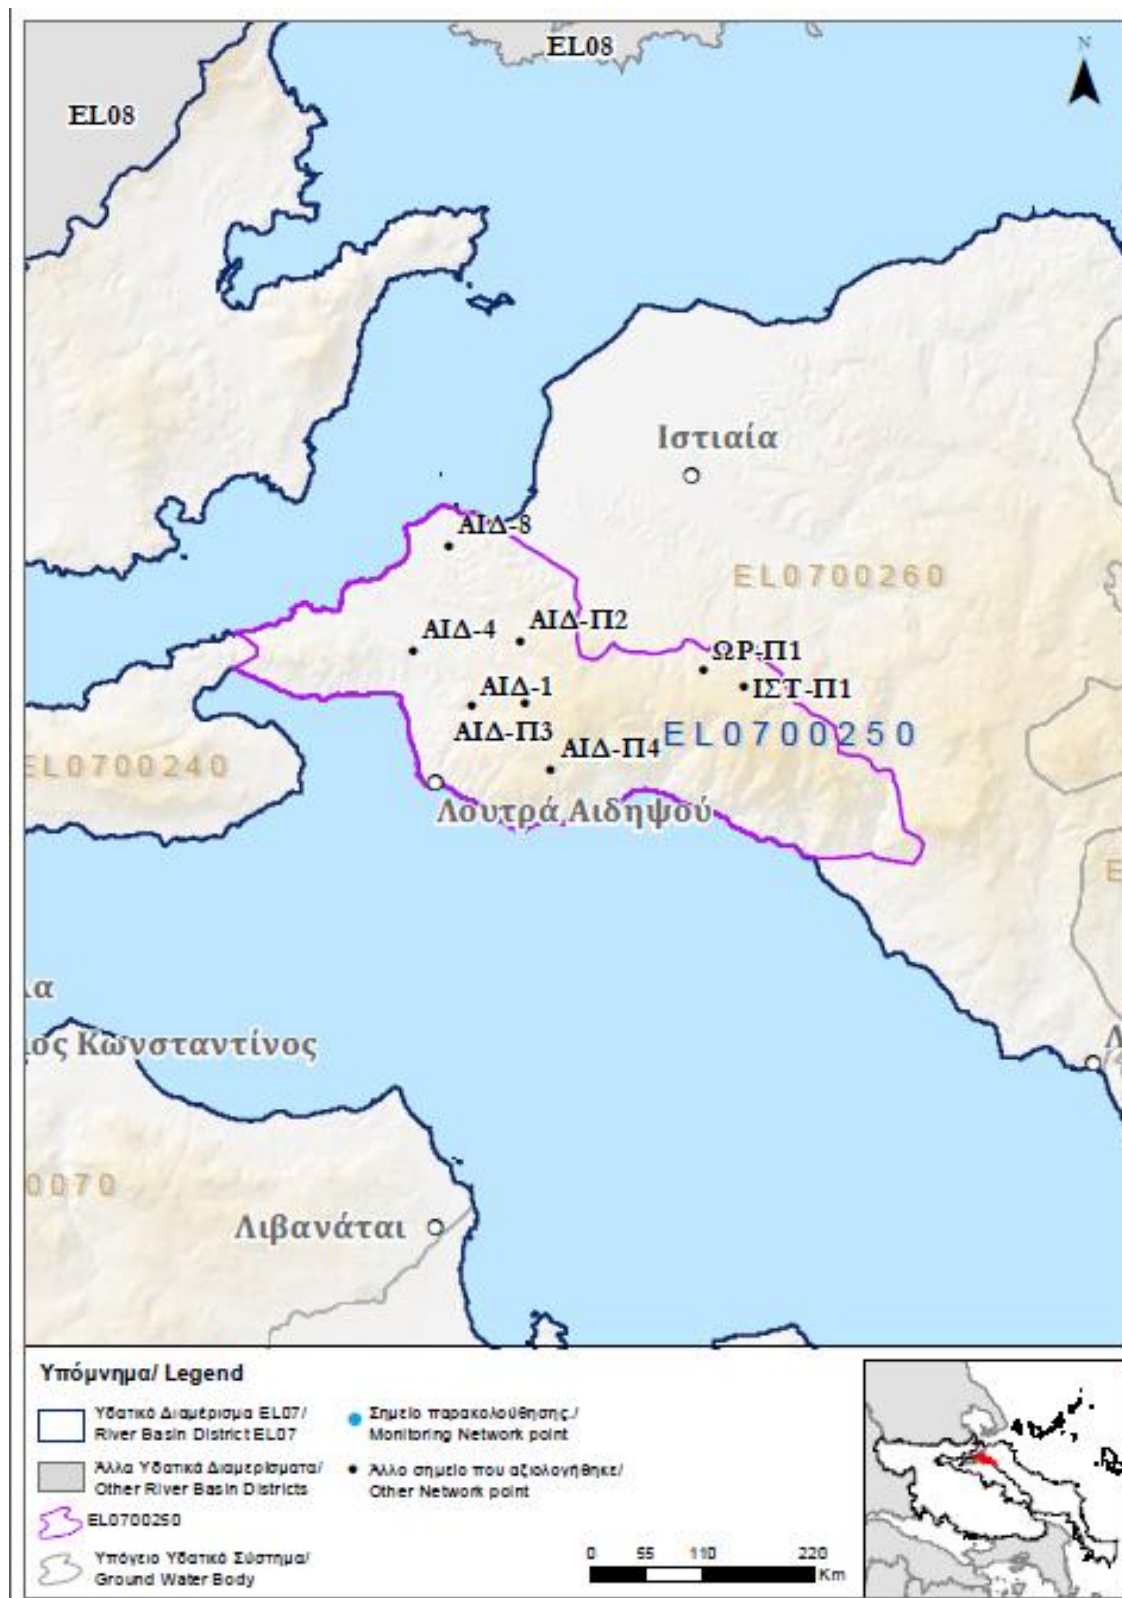
Εικόνα 7-75 Σημεία παρακολούθησης χημικής κατάστασης ΥΥΣ EL0700250

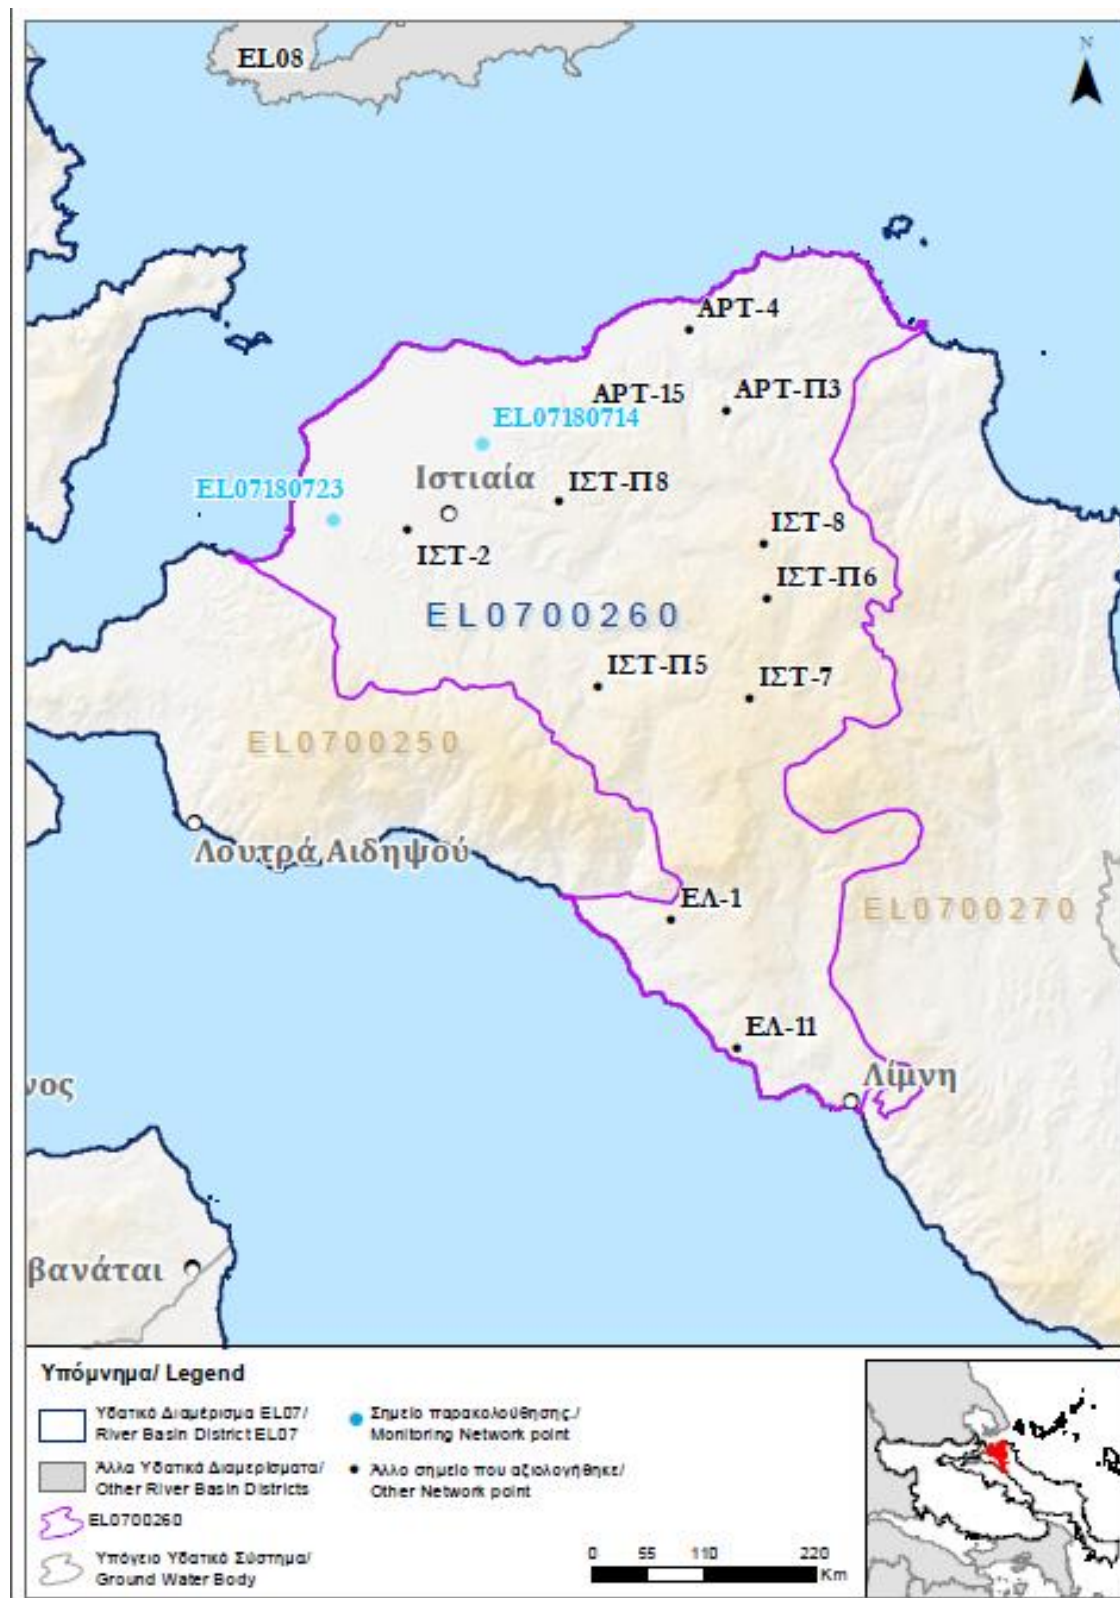
Εικόνα 7-77 Σημεία παρακολούθησης χημικής κατάστασης ΥΥΣ EL0700260

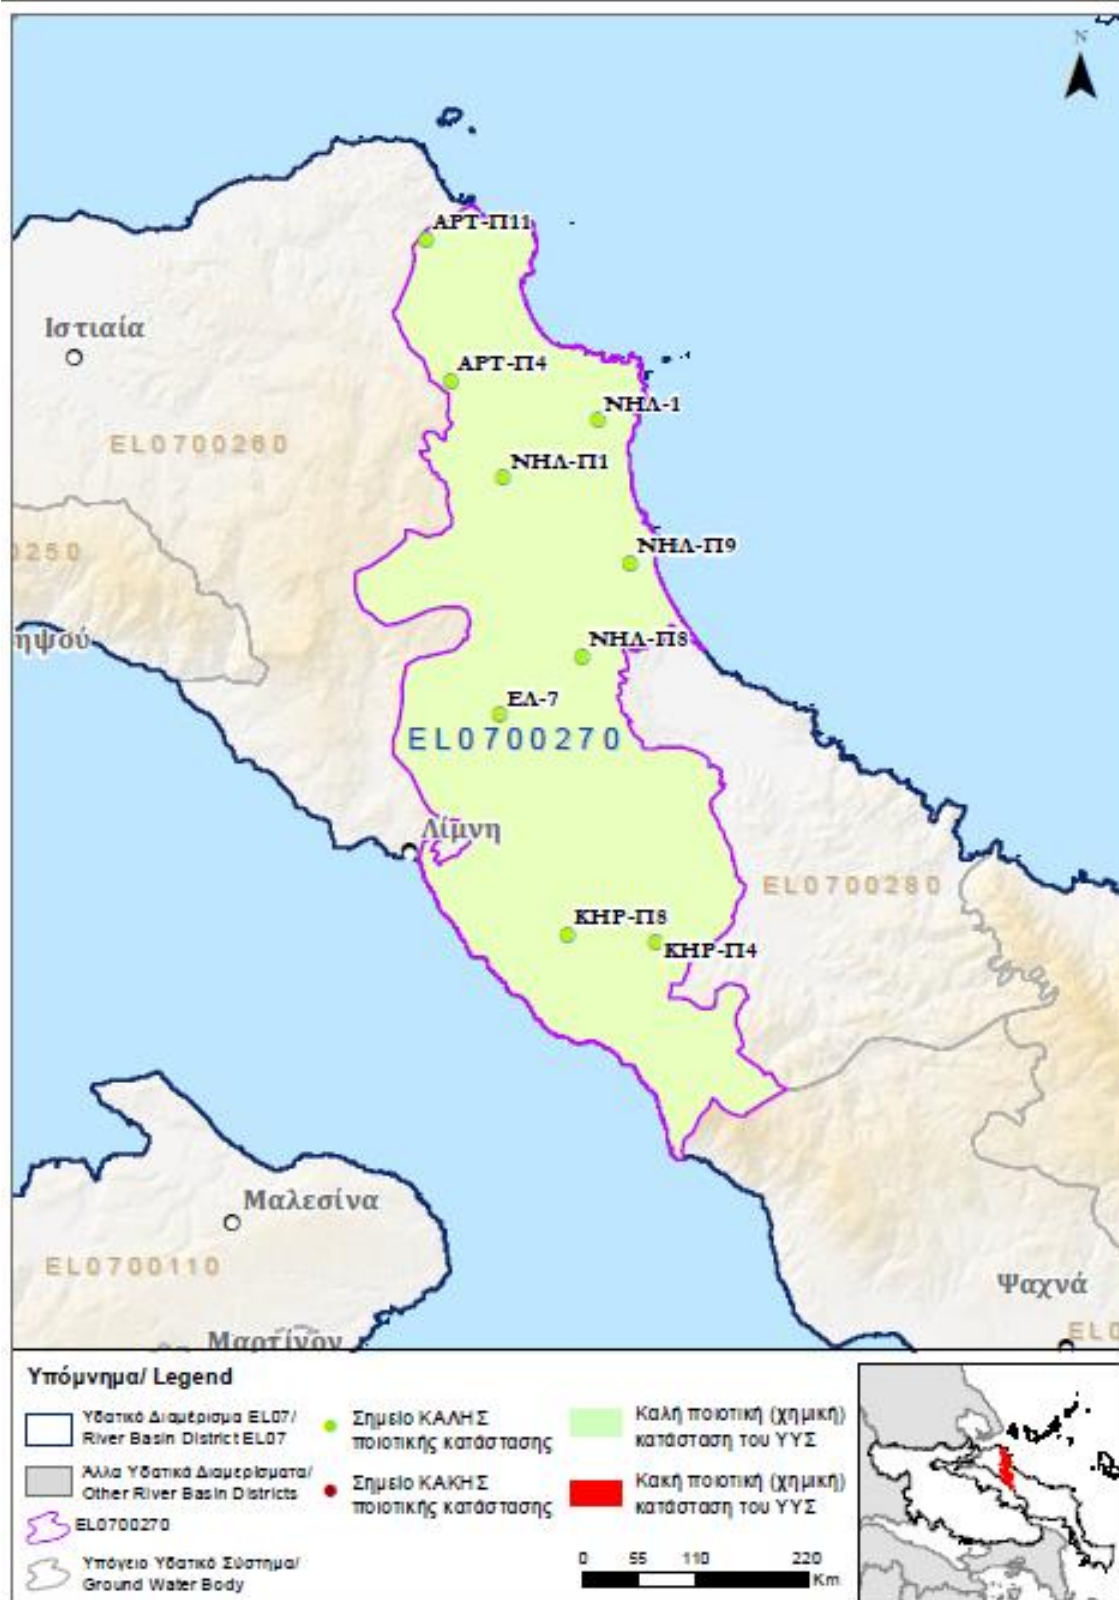
Εικόνα 7-80 Χάρτης ποιοτικής (χημικής) κατάστασης ΥΥΣ EL0700270

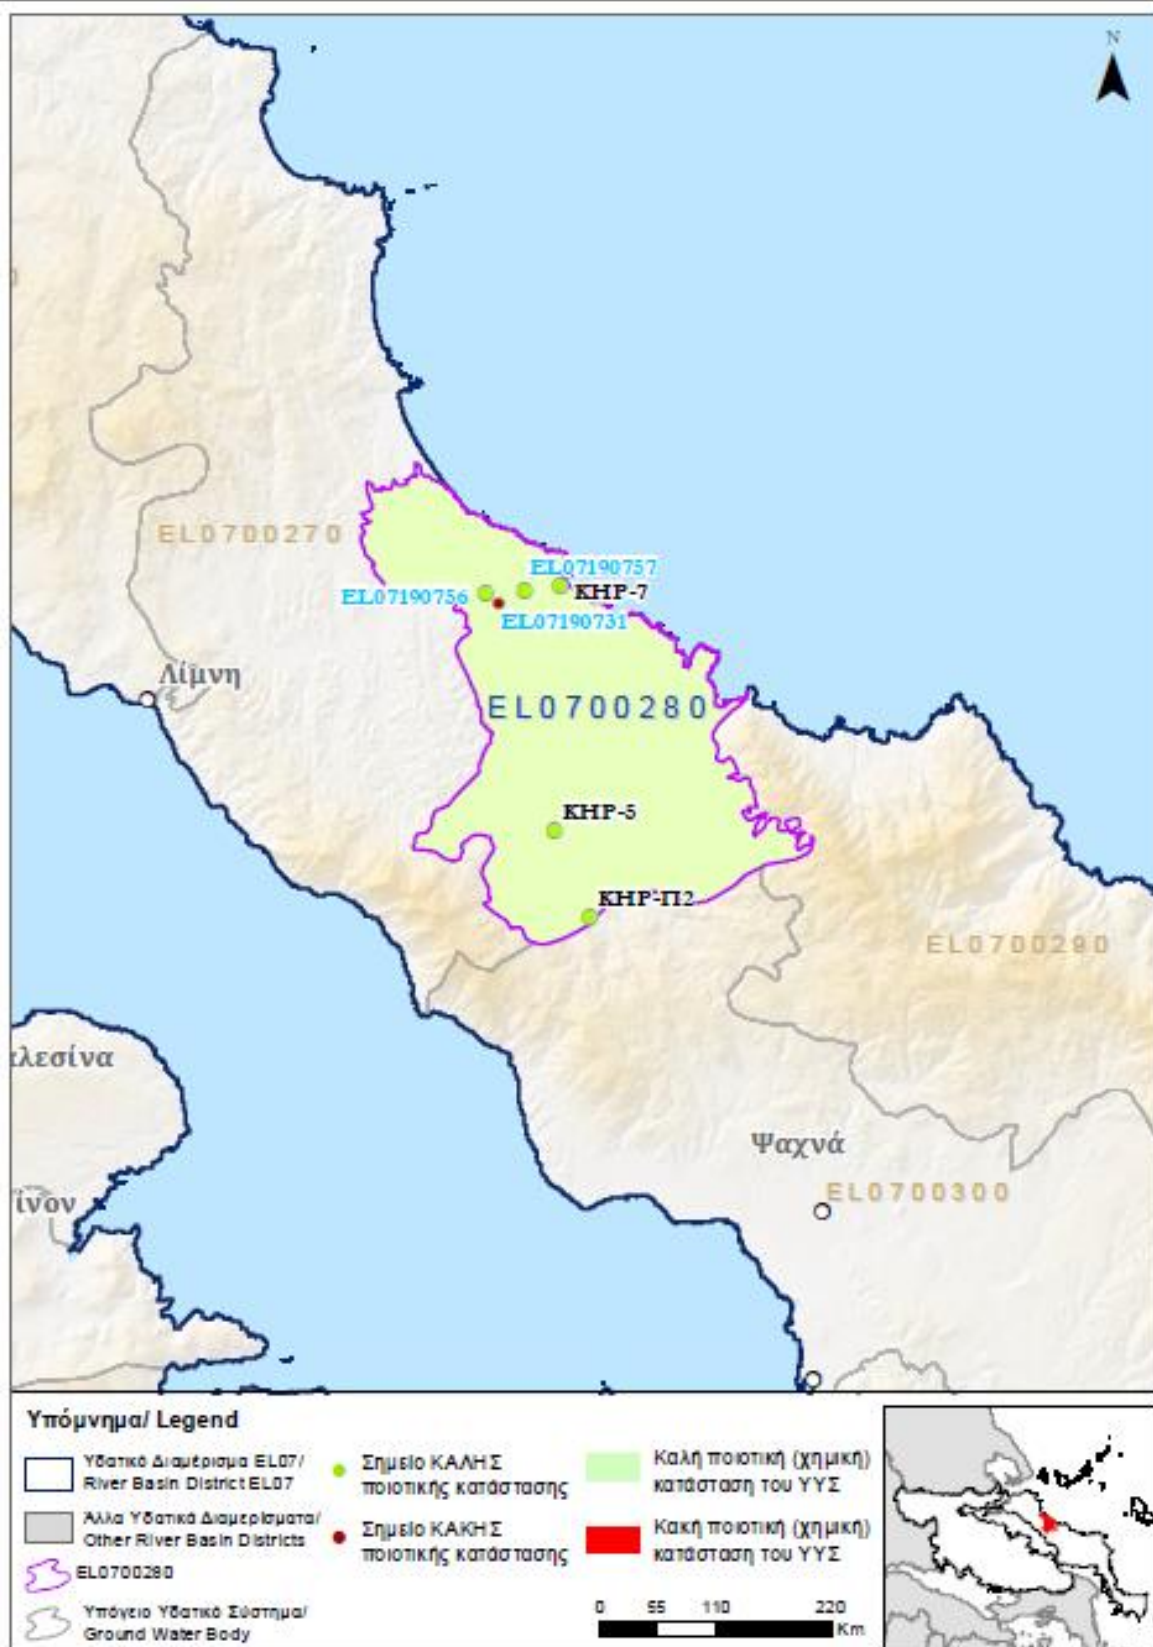
Εικόνα 7-82 Χάρτης ποιοτικής (χημικής) κατάστασης ΥΥΣ EL0700280

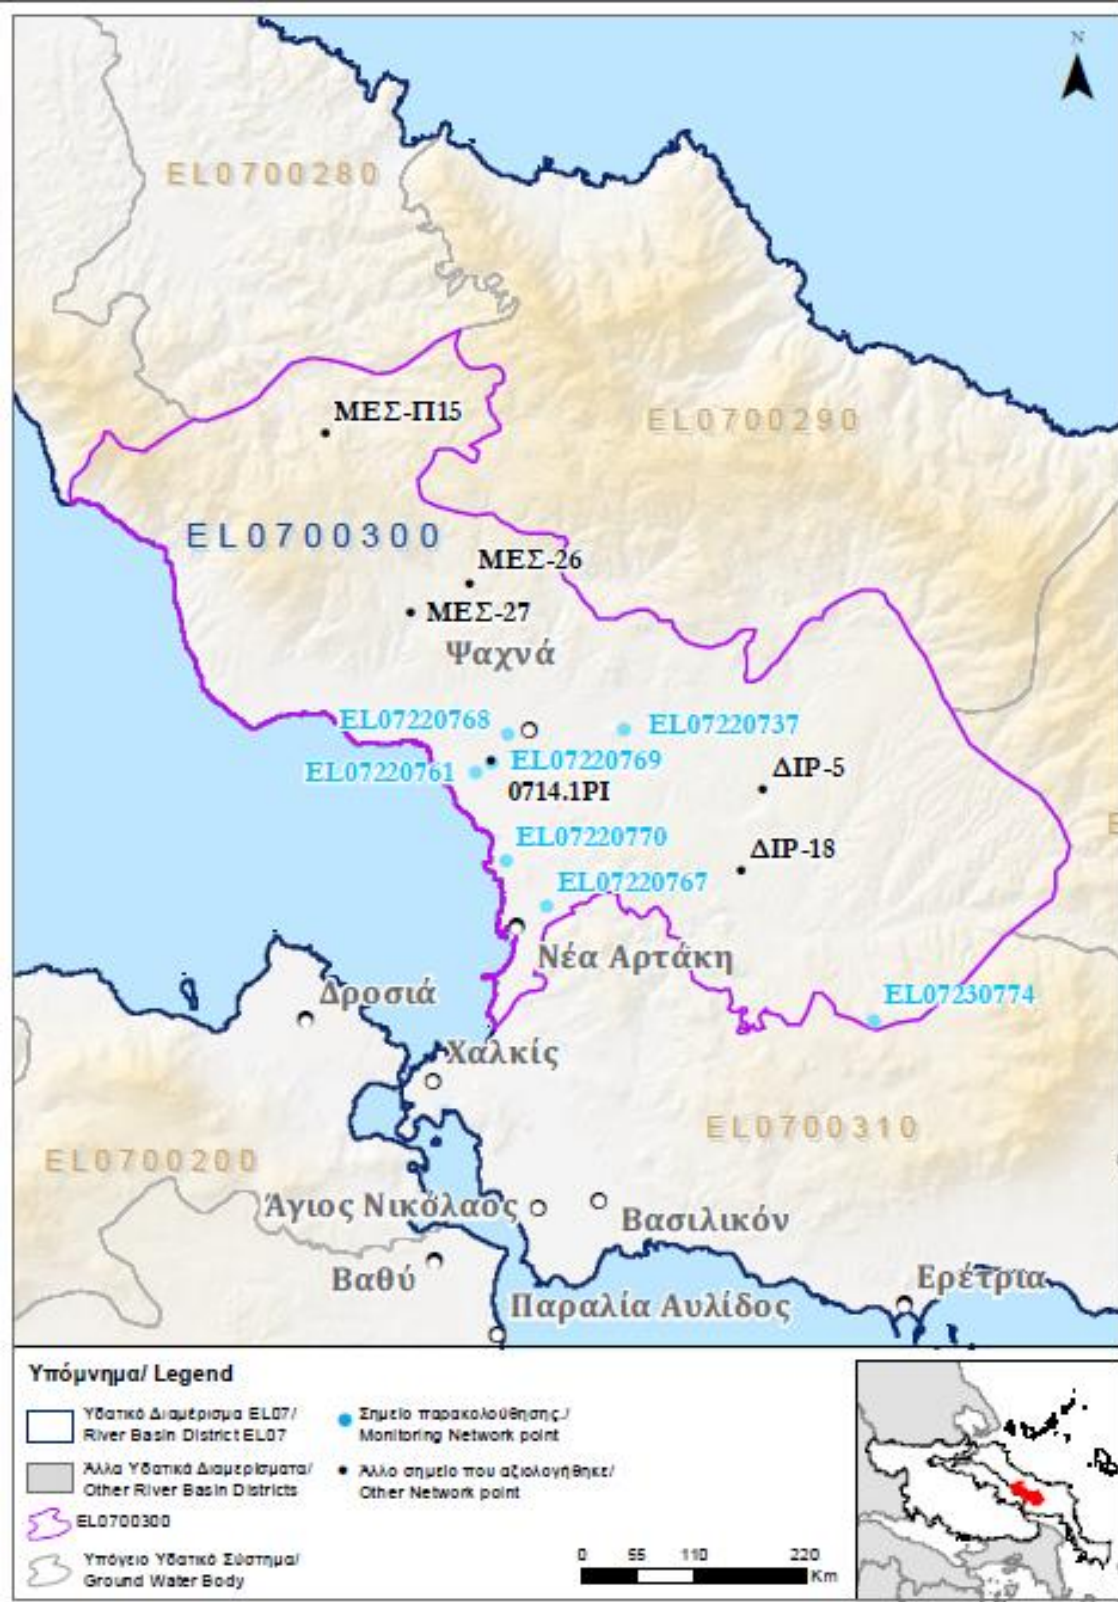
Εικόνα 7-86 Σημεία παρακολούθησης χημικής κατάστασης ΥΥΣ ΕΛ0700300
