## 1<sup>η</sup> ΑΝΑΘΕΩΡΗΣΗ ΣΧΕΔΙΟΥ ΔΙΑΧΕΙΡΙΣΗΣ

των Λεκανών Απορροής Ποταμών  
του Υδατικού Διαμερίσματος Ανατολικής Στερεάς Ελλάδας  
(ΕΛ07)

Ενδιάμεση Φάση: 1 Παραδοτέο: 7

Χαρακτηρισμός και αξιολογήση/ταξινόμηση της κατάστασης των υπόγειων υδατικών  
συστημάτων

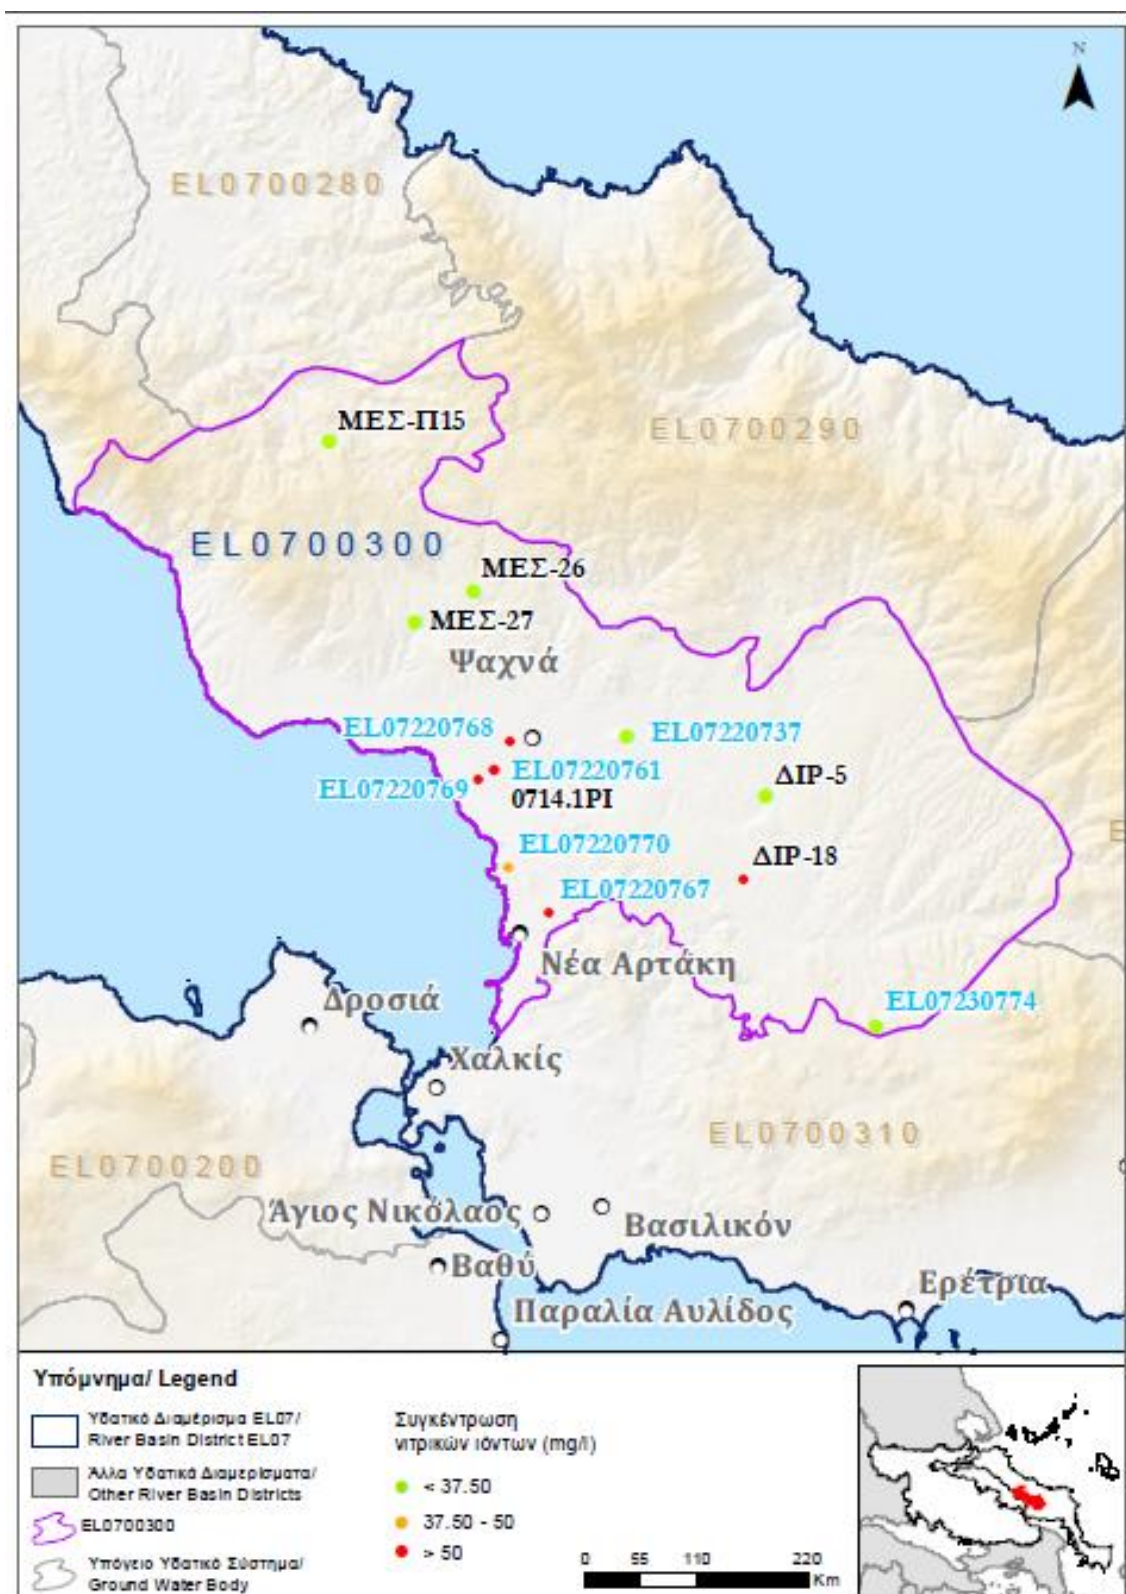
Εικόνα 7-87 Χάρτης κατανομής συγκεντρώσεων νιτρικών στο νερό του ΥΥΣ EL0700300

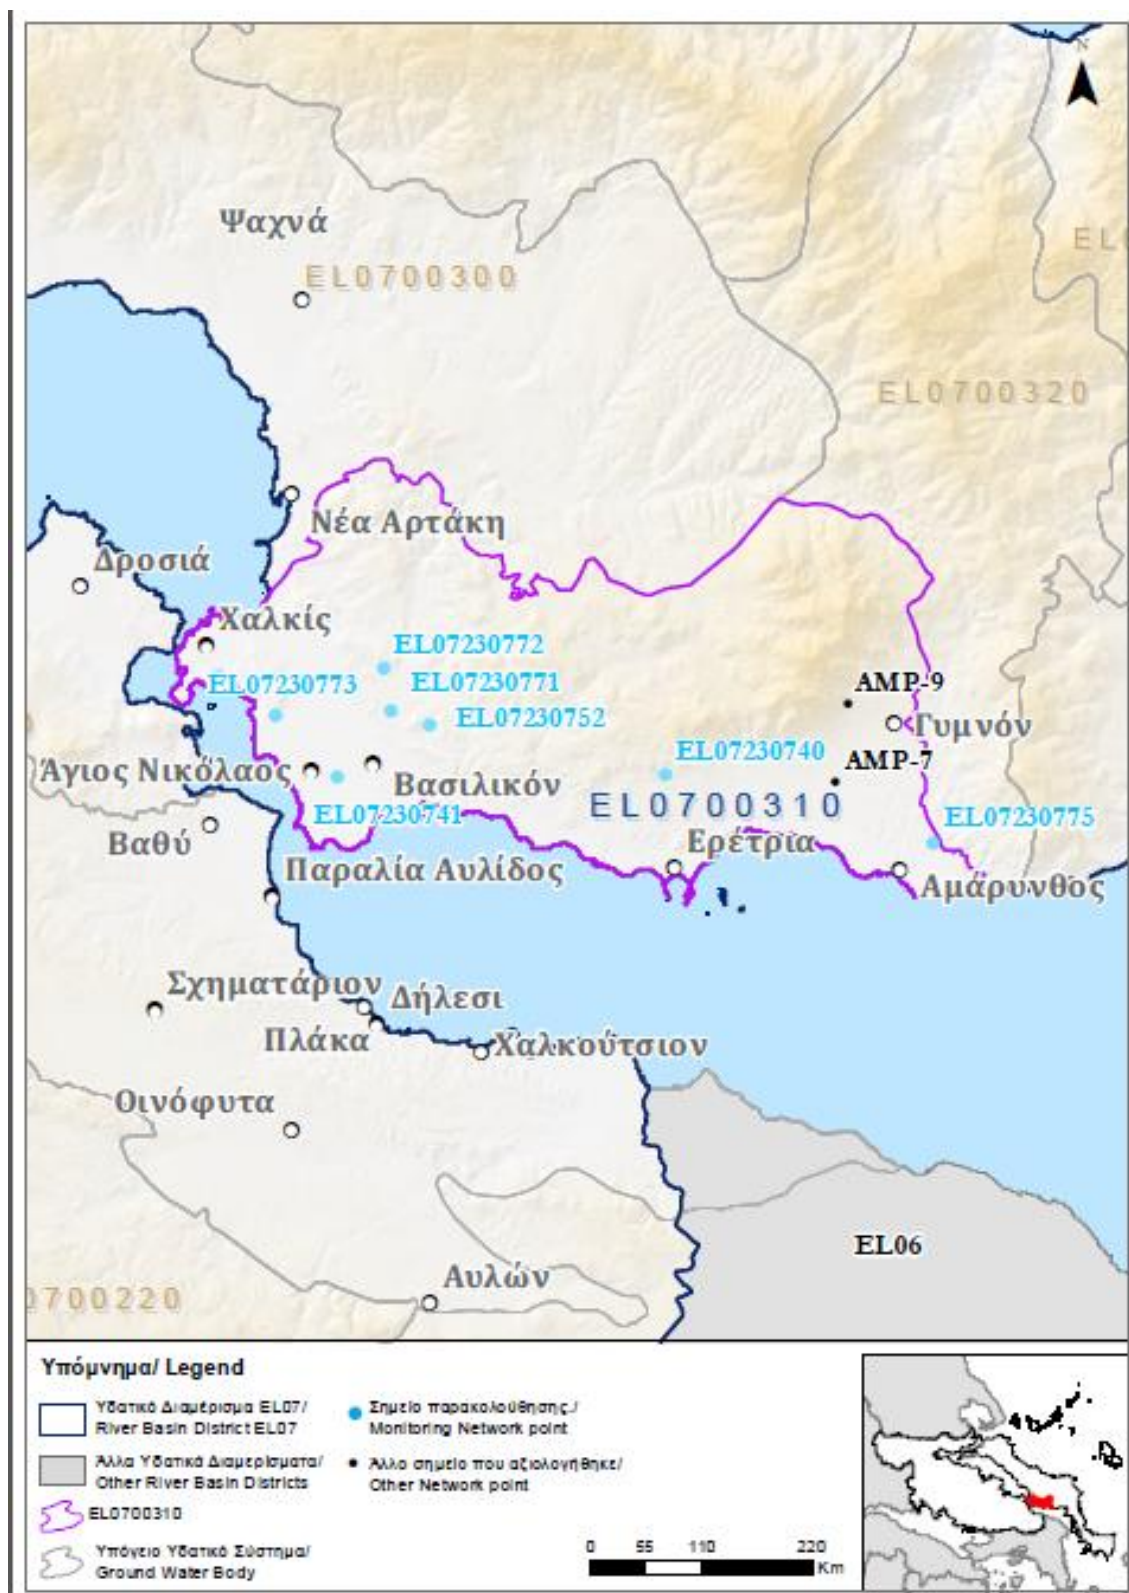
Εικόνα 7-89 Σημεία παρακολούθησης χημικής κατάστασης ΥΥΣ ΕΛ0700310

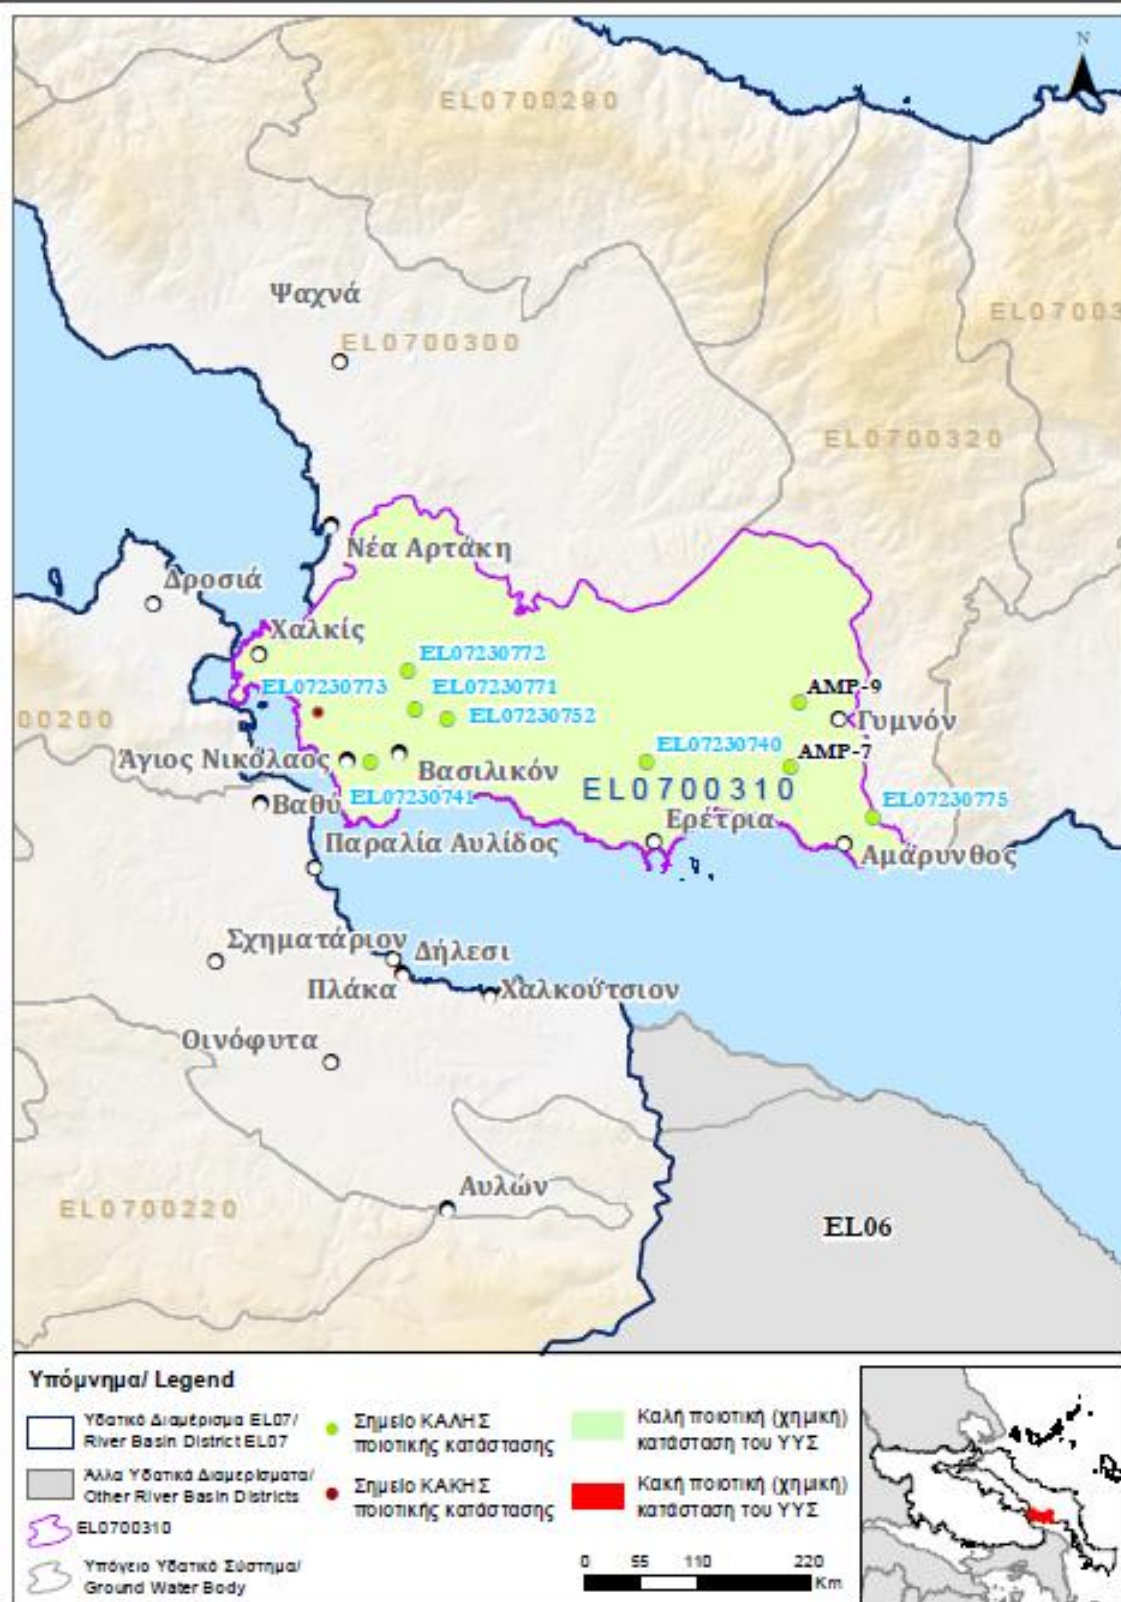
Εικόνα 7-91 Χάρτης ποιοτικής (χημικής) κατάστασης ΥΥΣ EL0700310

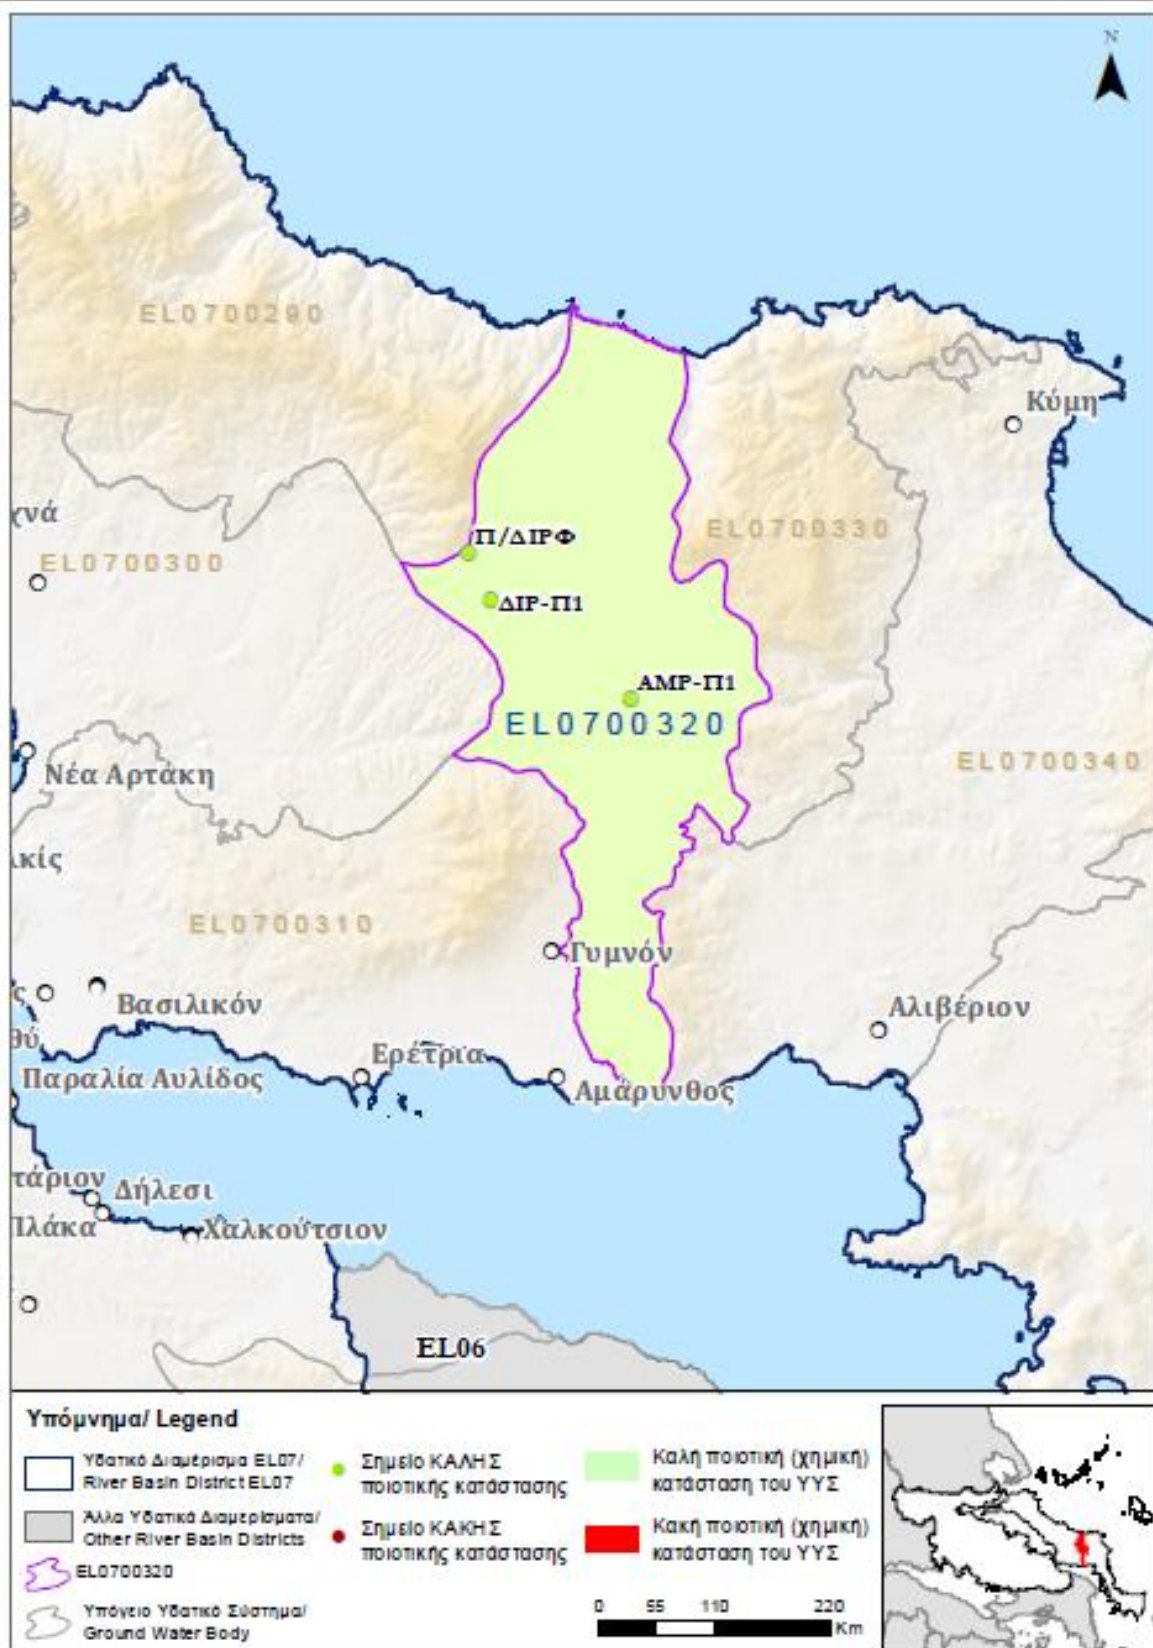
Εικόνα 7-93 Χάρτης ποιοτικής (χημικής) κατάστασης ΥΥΣ EL0700320

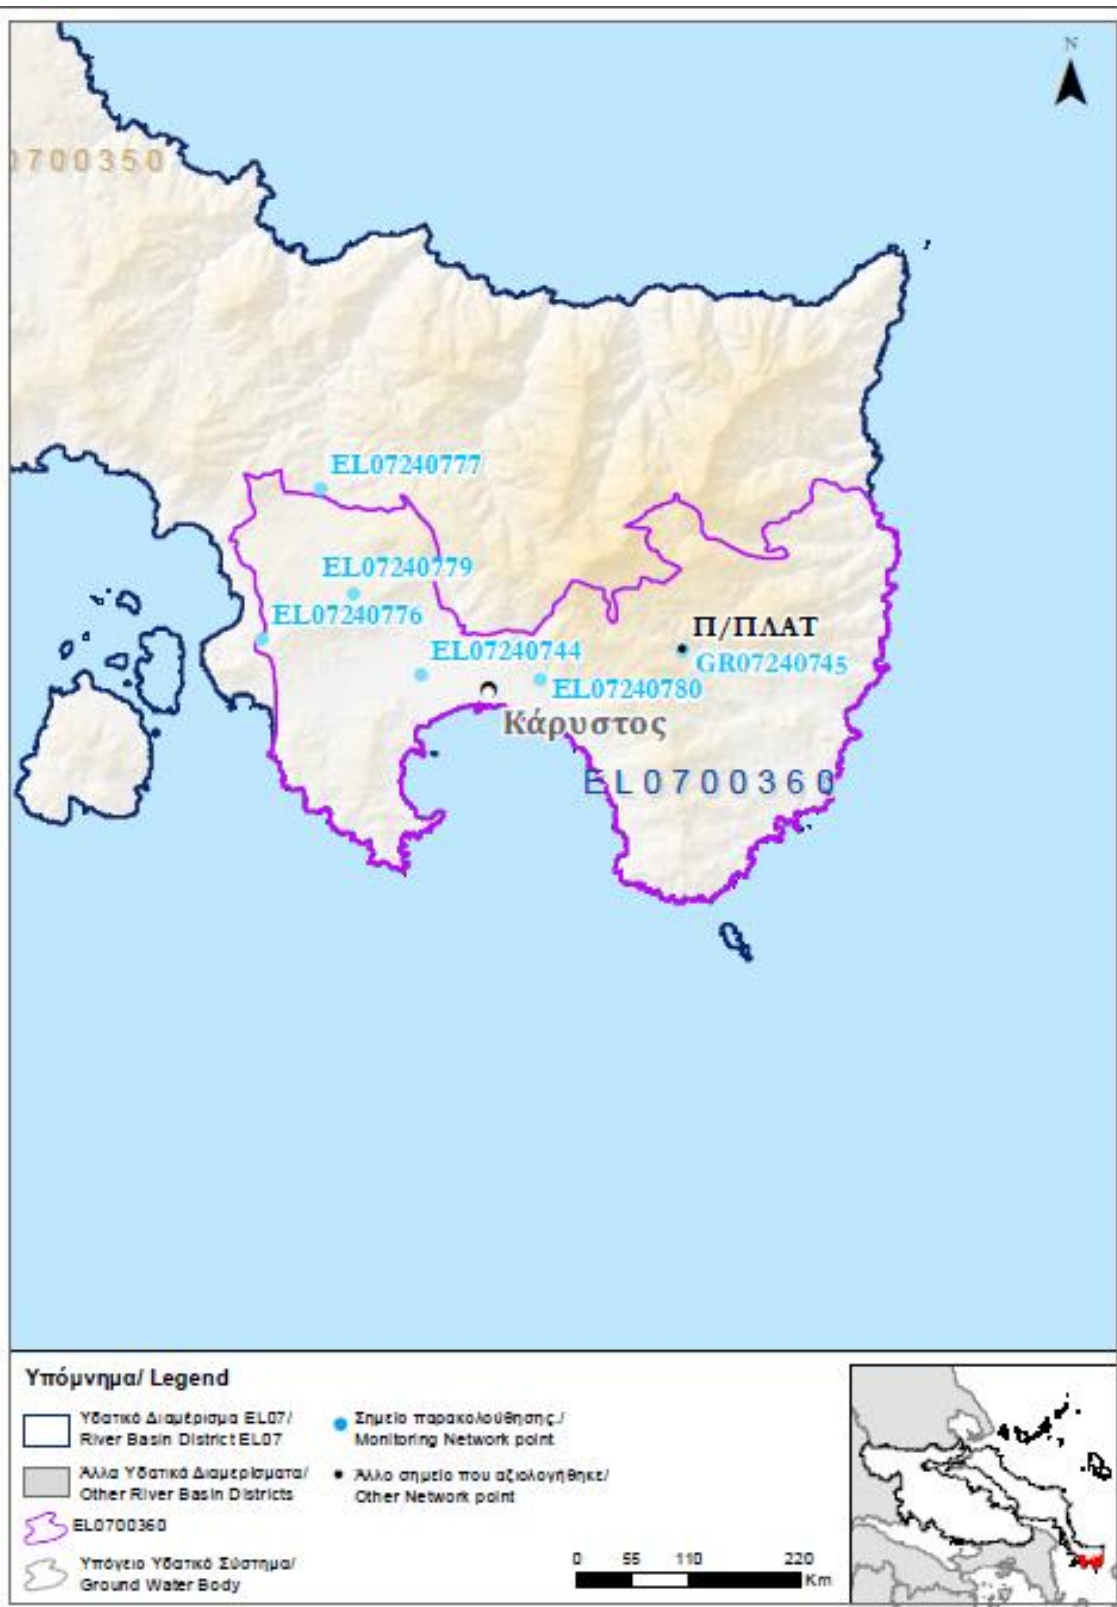
Εικόνα 7-101 Σημεία παρακολούθησης χημικής κατάστασης ΥΥΣ ΕΛ0700360

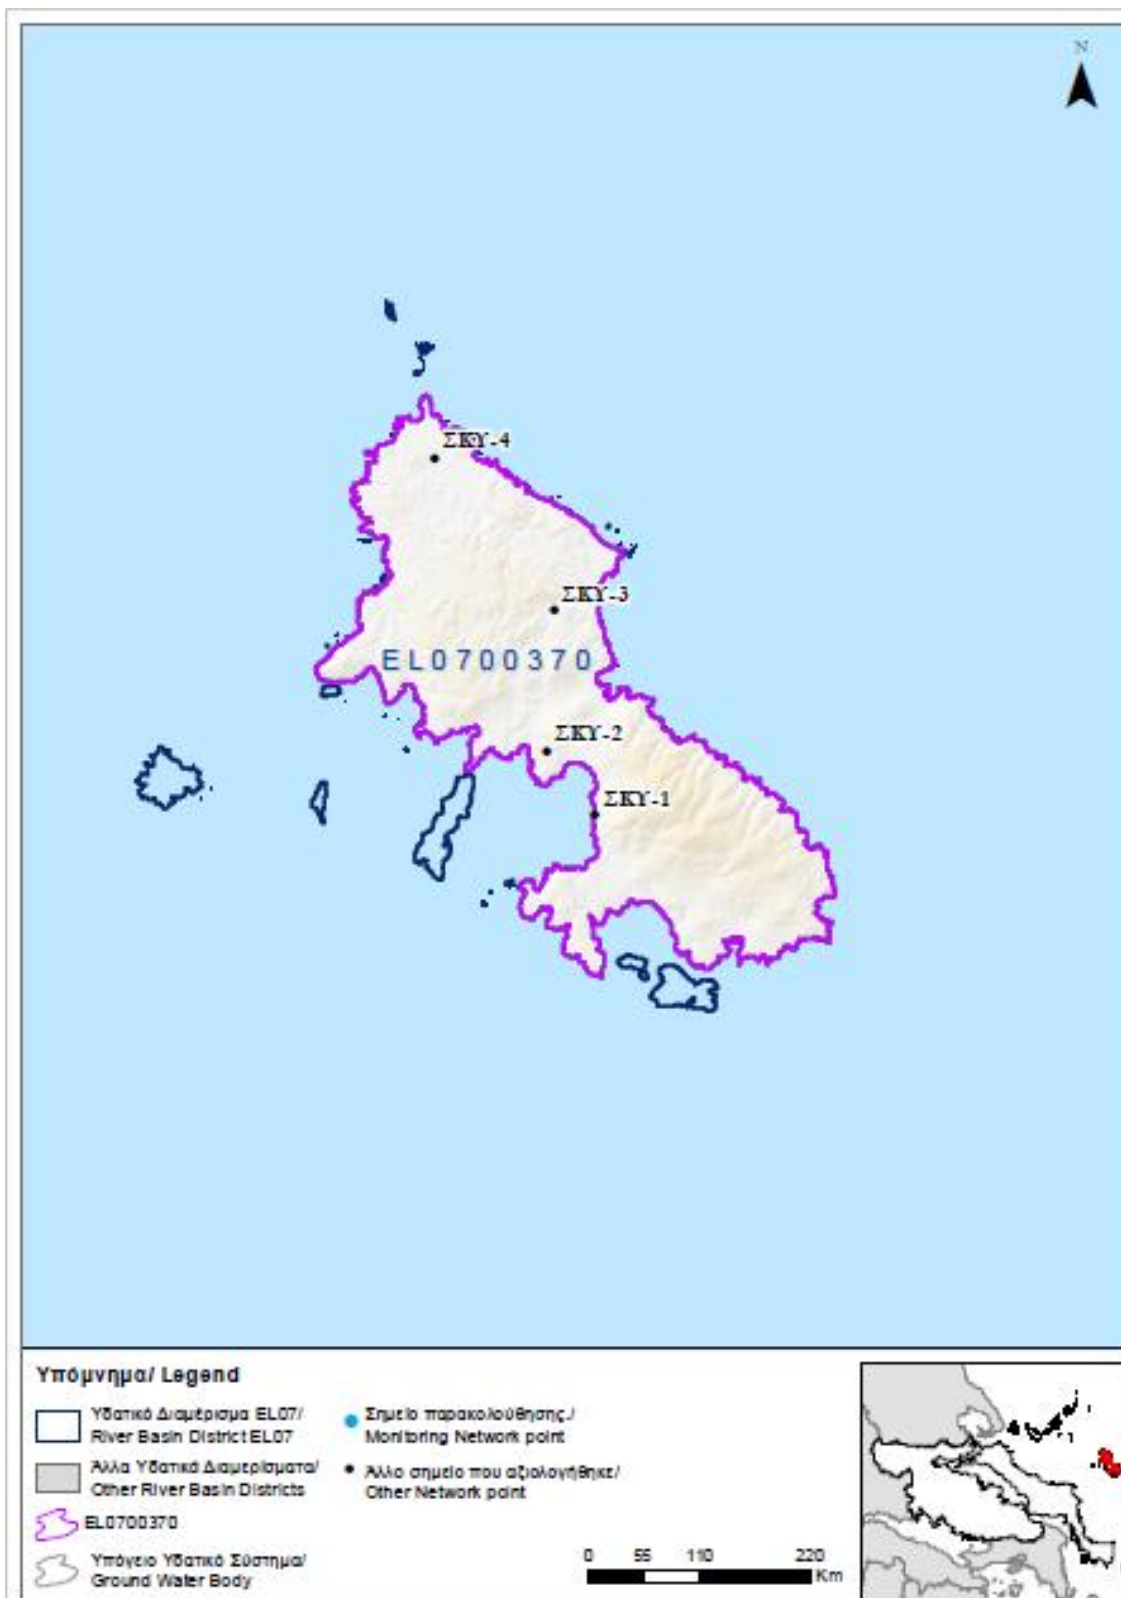
Εικόνα 7-103 Σημεία παρακολούθησης χημικής κατάστασης του νέου ενιαίου ΥΥΣ EL0700370

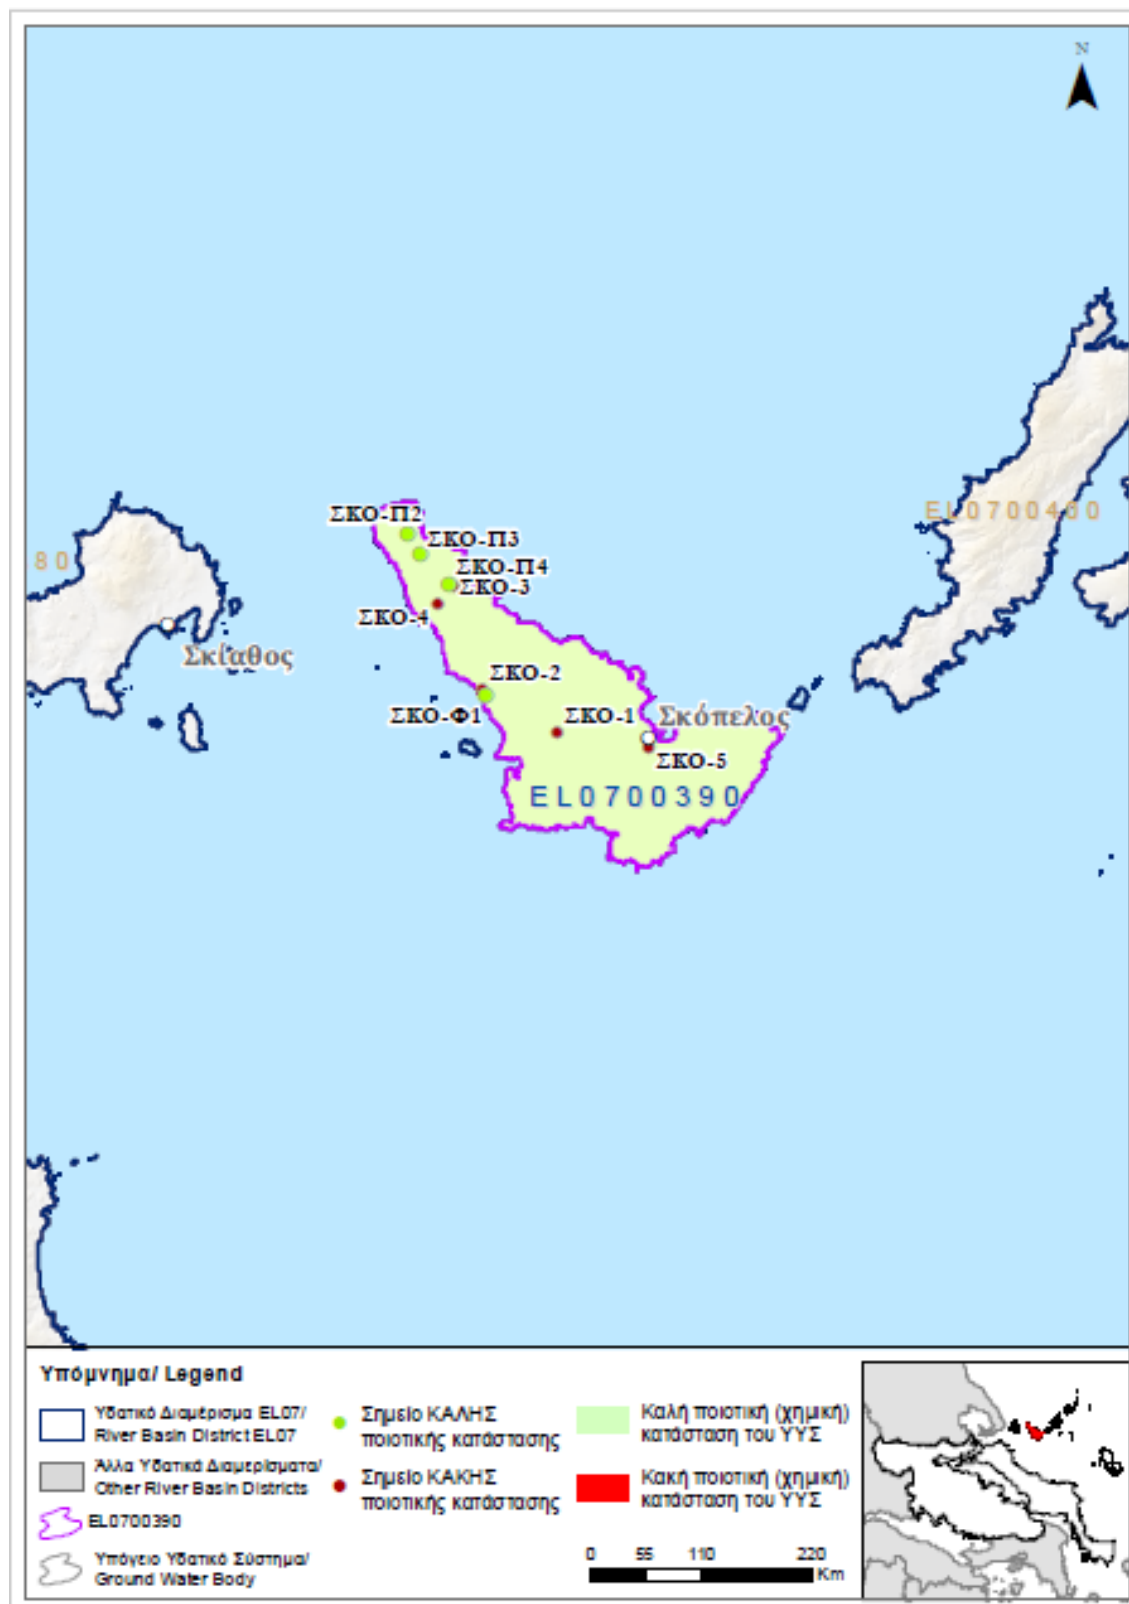
Εικόνα 7-108 Χάρτης ποιοτικής (χημικής) κατάστασης του νέου ενιαίου ΥΥΣ EL0700390

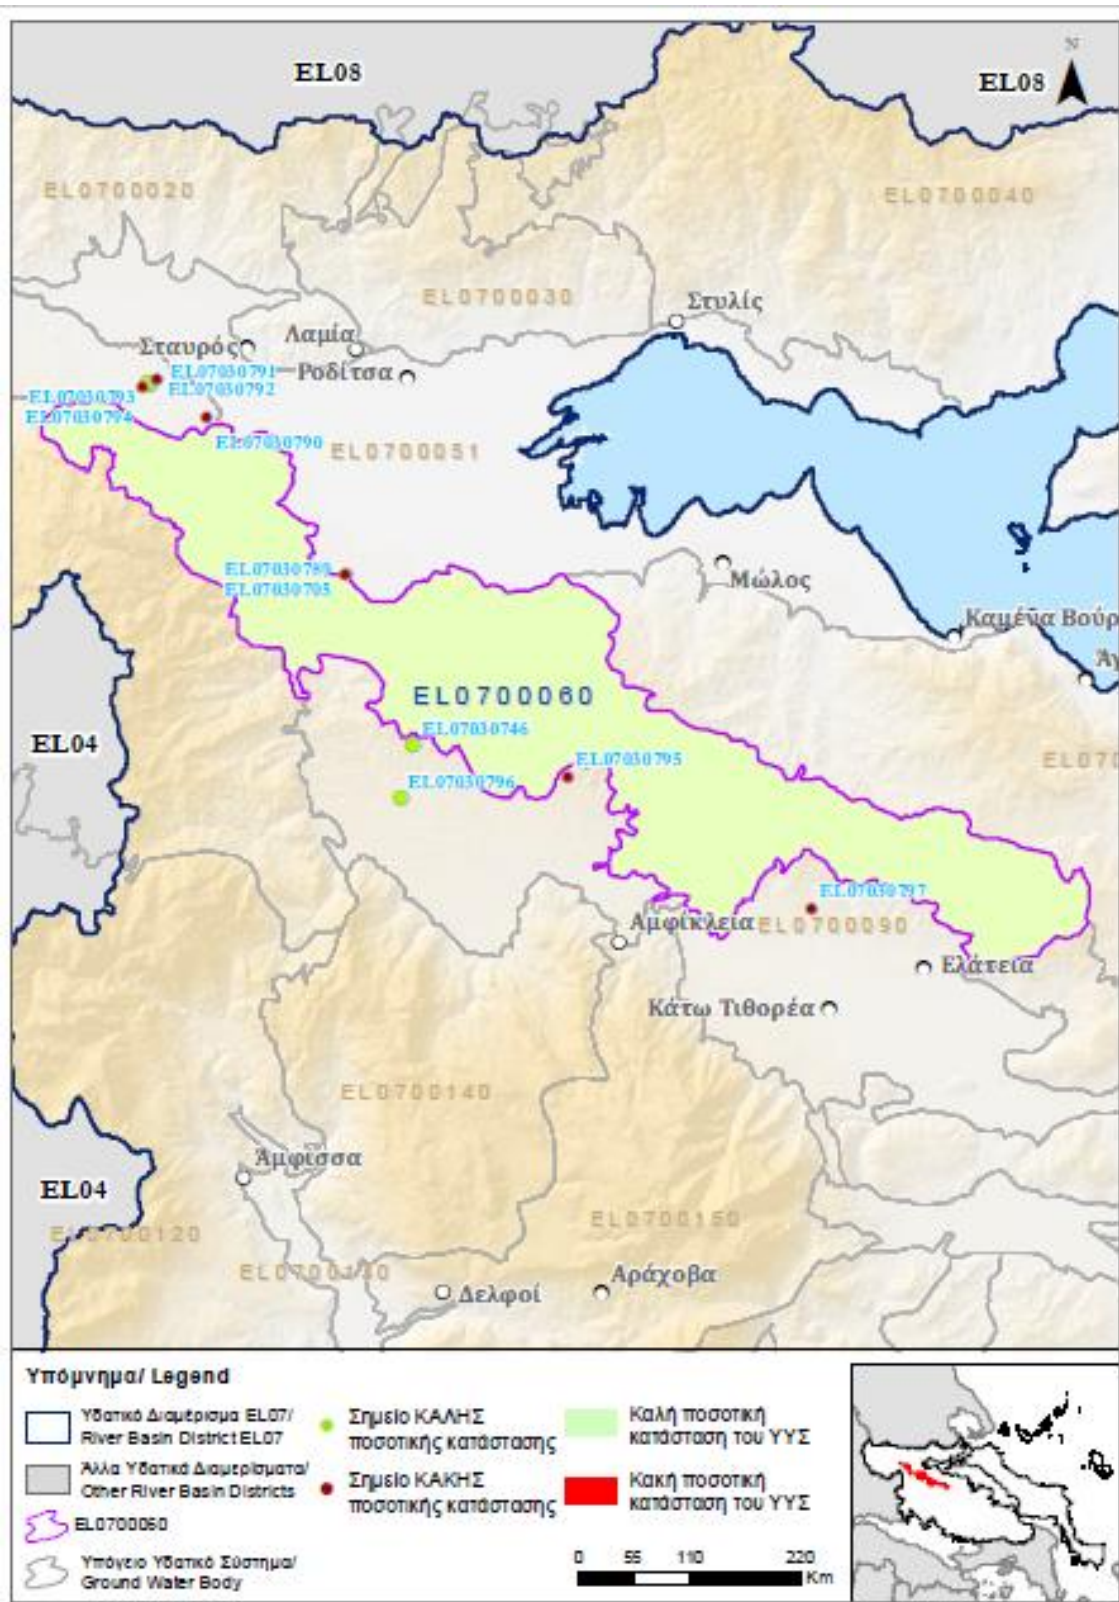
Εικόνα 8-7 Χάρτης ποσοτικής κατάστασης ΥΥΣ EL0700060

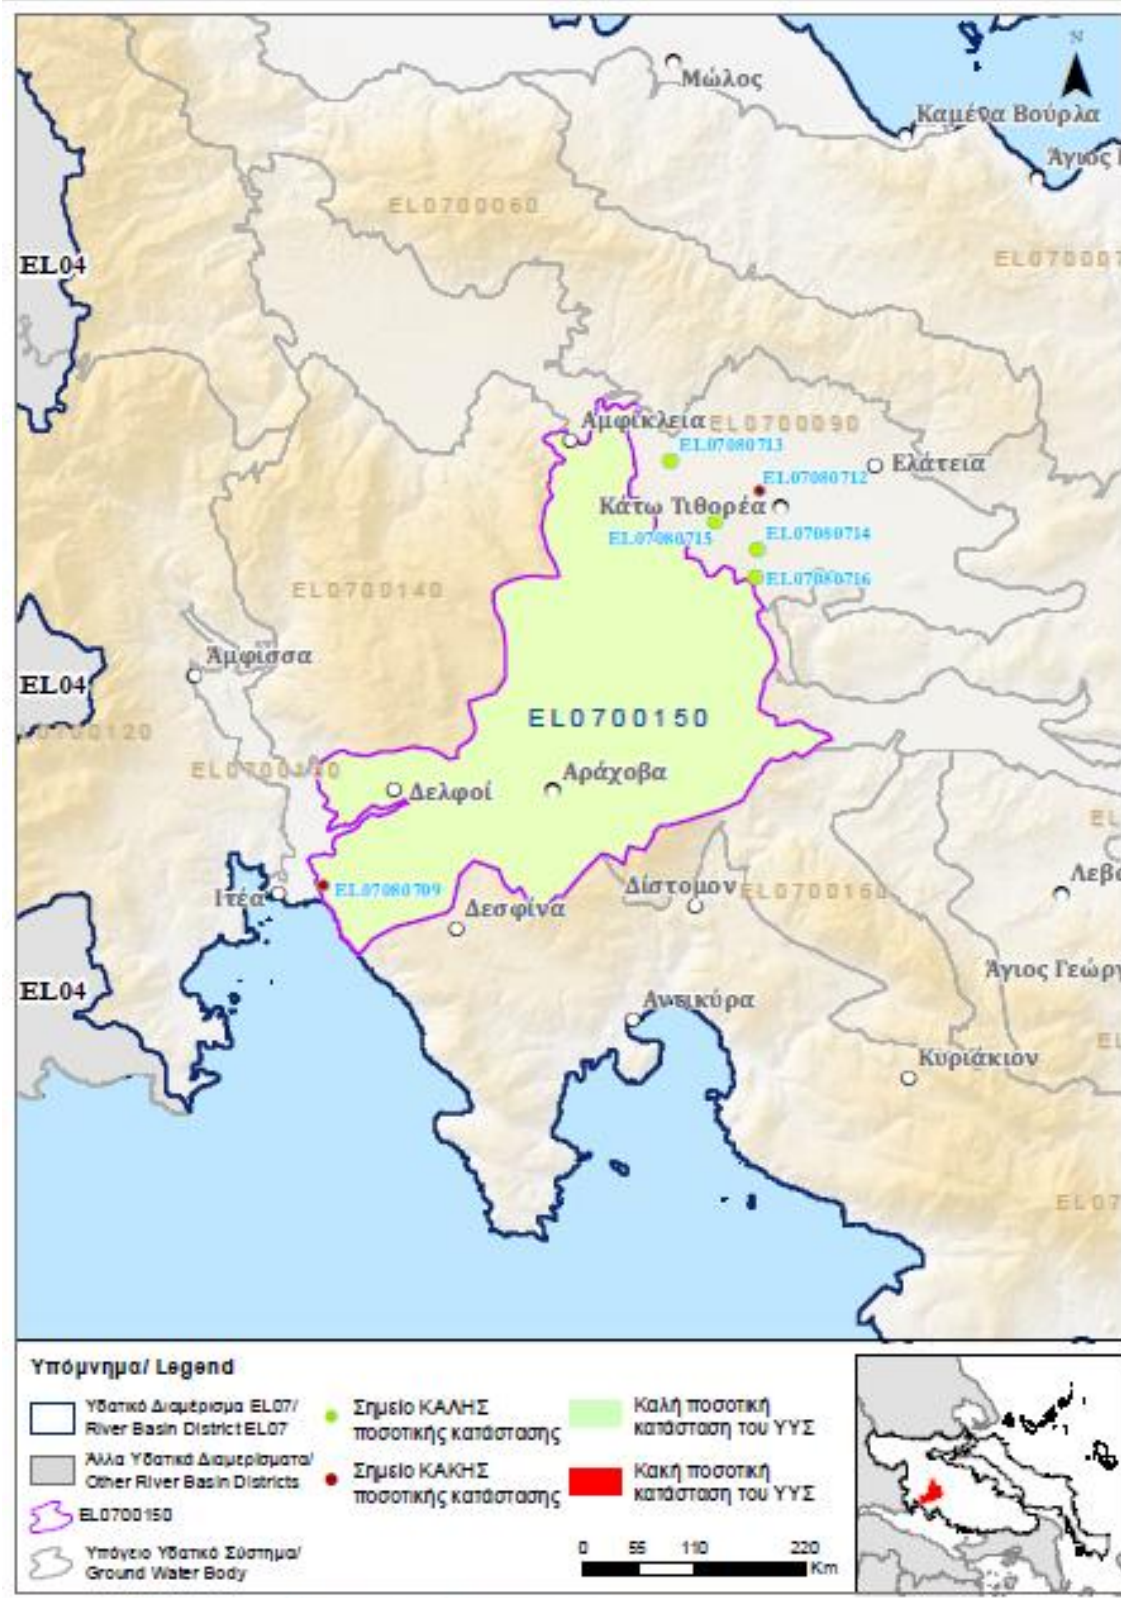
Εικόνα 8-16 Χάρτης ποσοτικής κατάστασης ΥΥΣ ΕΛ0700150

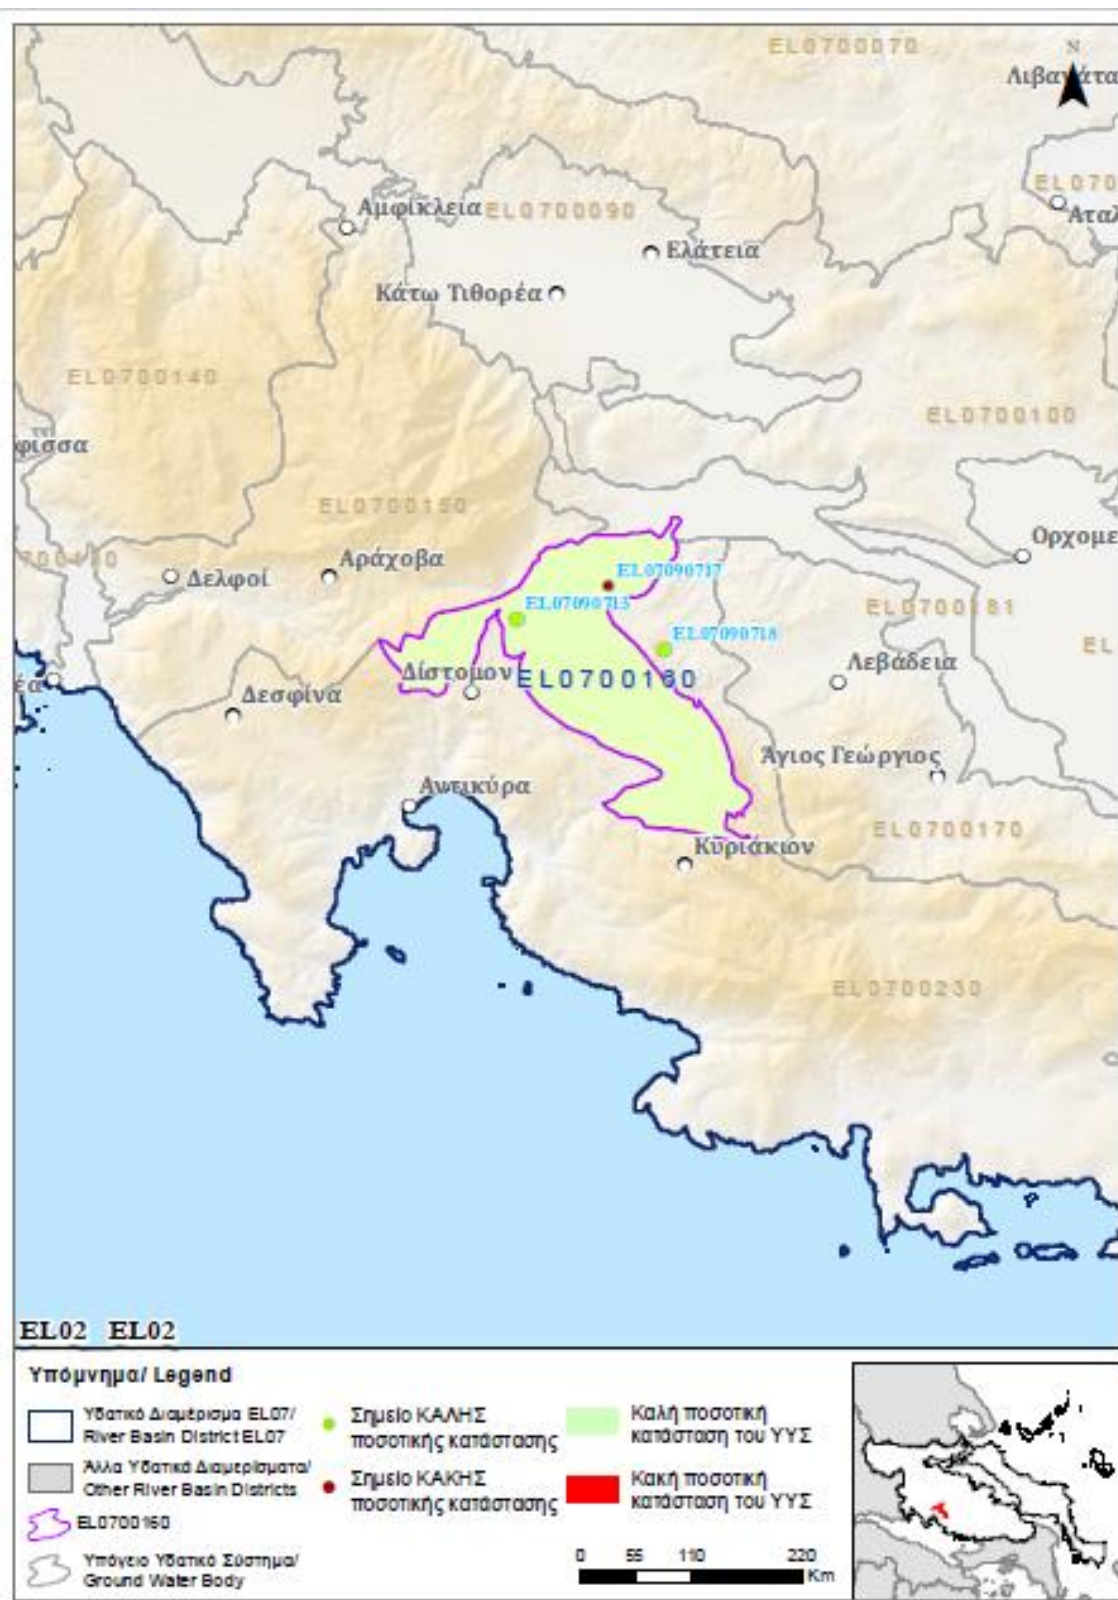
Εικόνα 8-17 Χάρτης ποσοτικής κατάστασης ΥΥΣ EL0700160

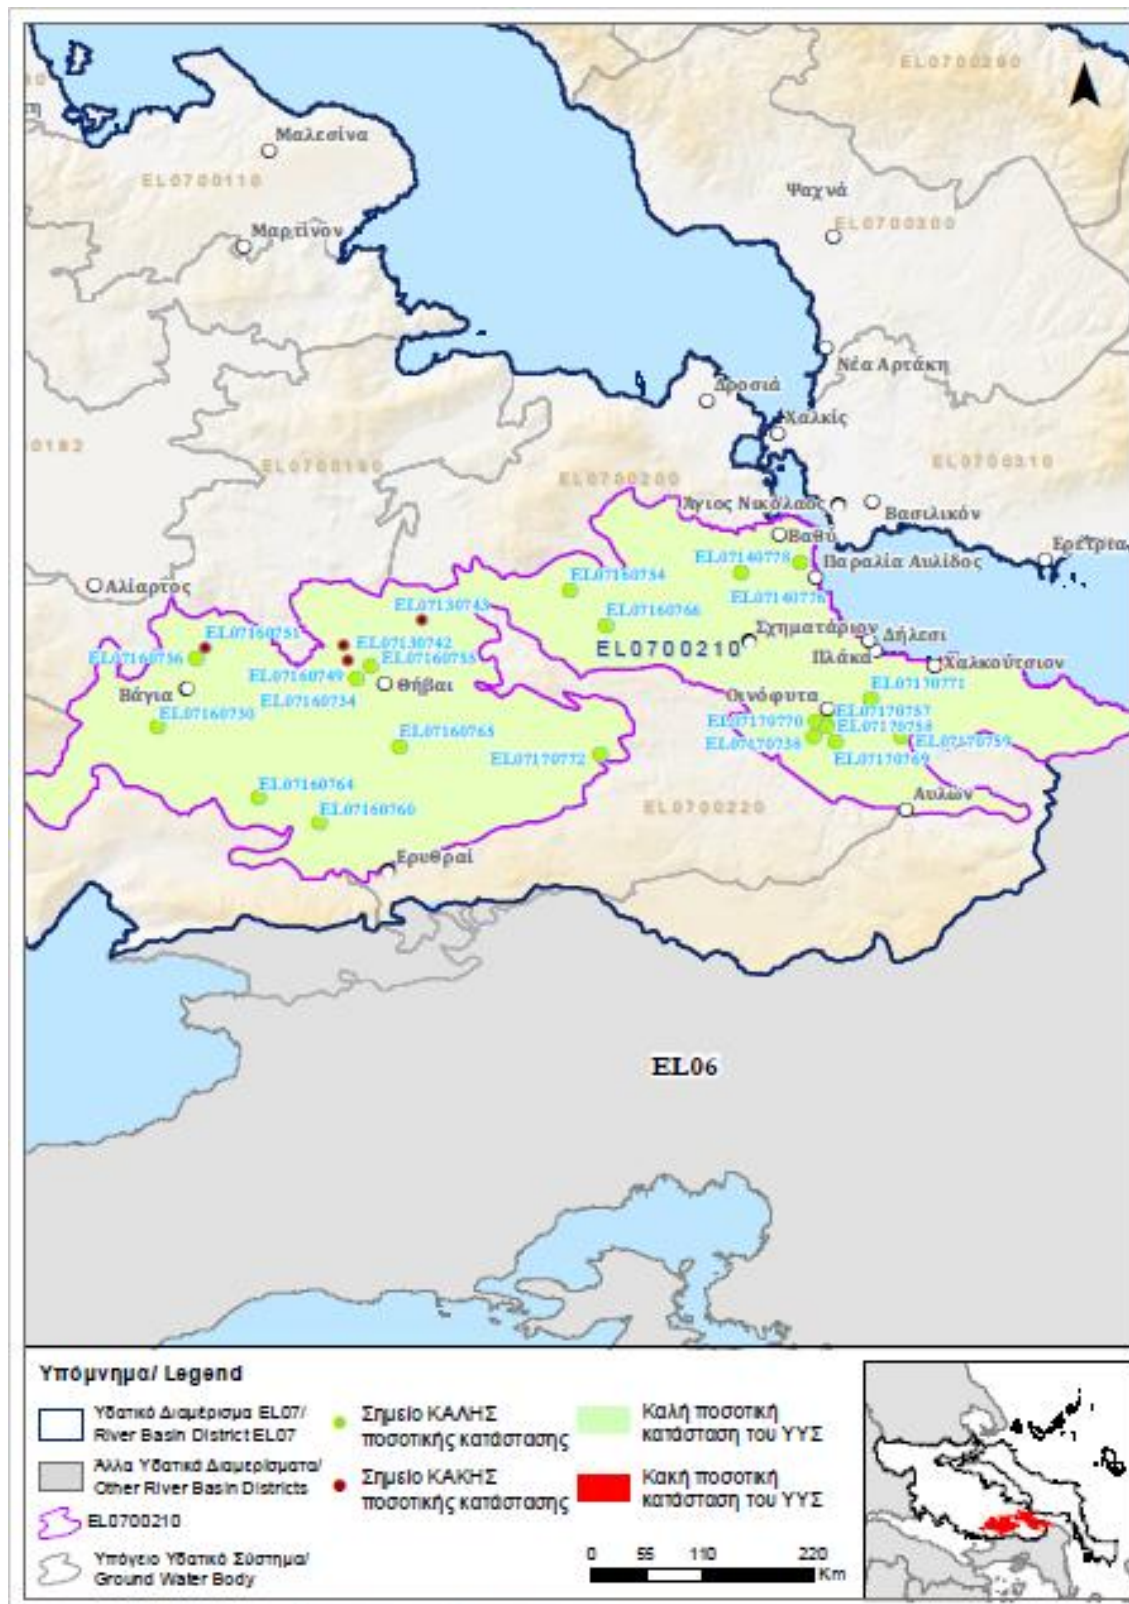
Εικόνα 8-23 Χάρτης ποσοτικής κατάστασης ΥΥΣ EL0700210

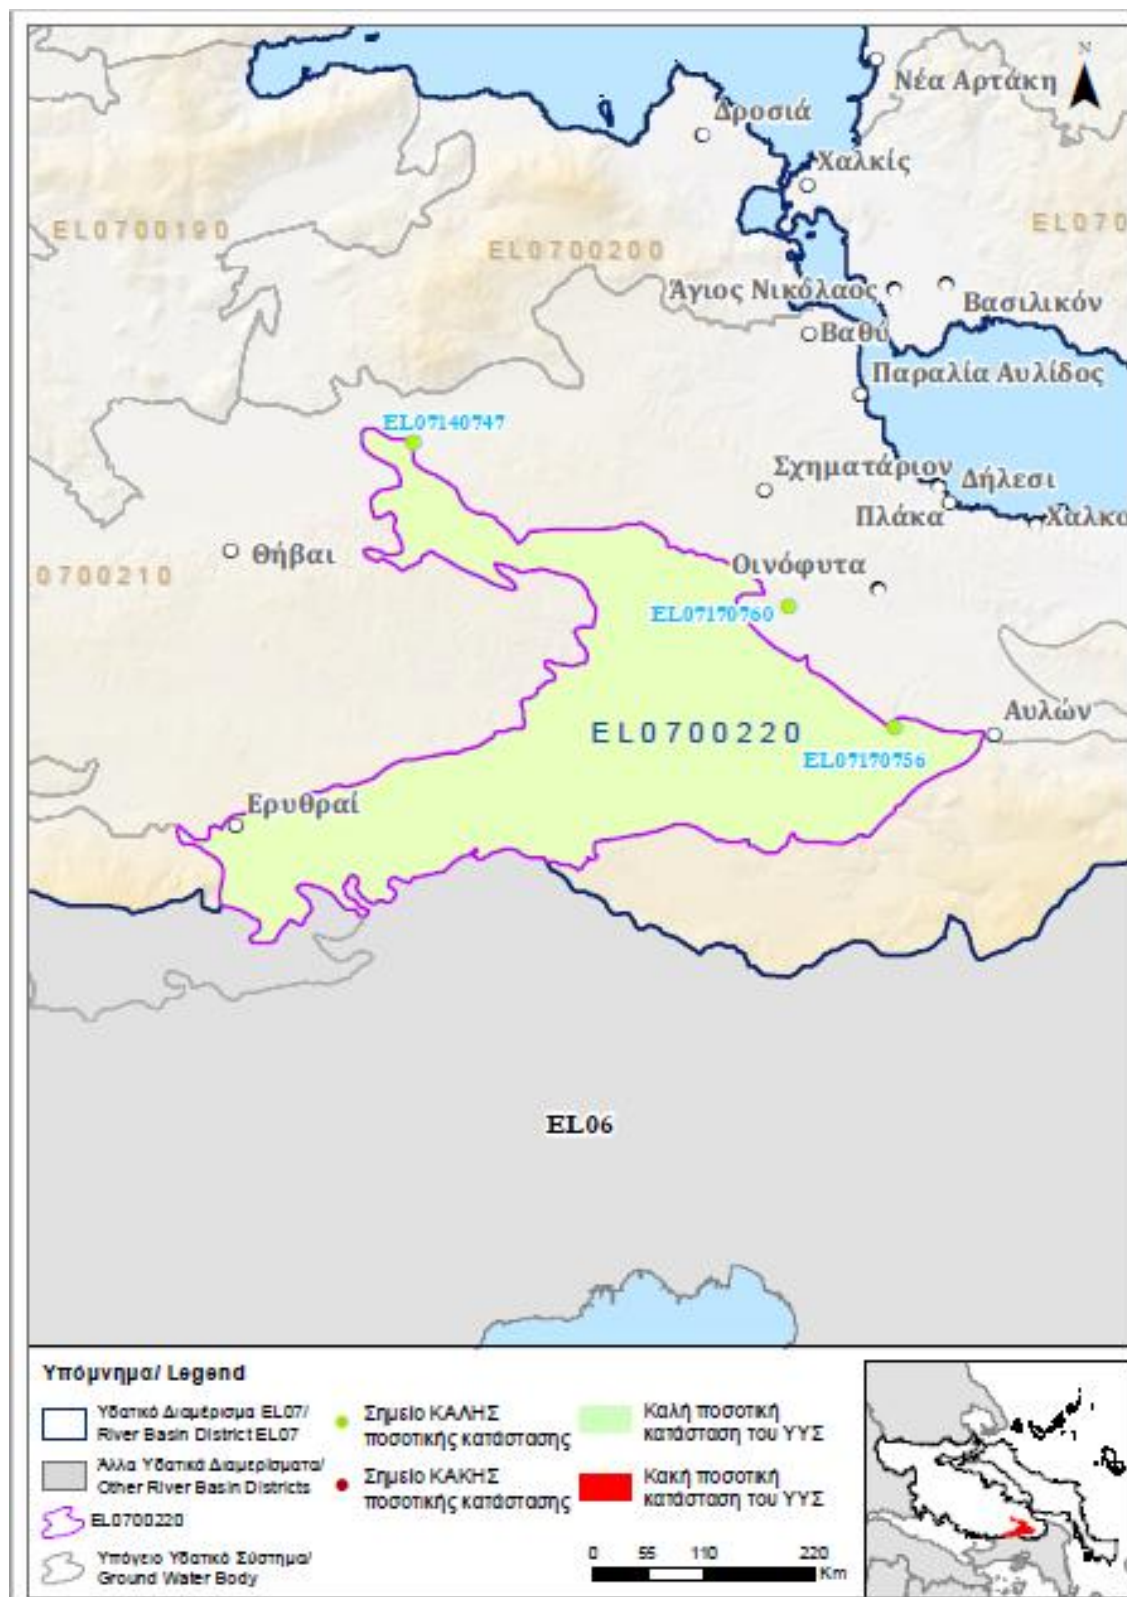
Εικόνα 8-24 Χάρτης ποσοτικής κατάστασης ΥΥΣ EL0700220
