## 1<sup>η</sup> ΑΝΑΘΕΩΡΗΣΗ ΣΧΕΔΙΟΥ ΔΙΑΧΕΙΡΙΣΗΣ

των Λεκανών Απορροής Ποταμών  
του Υδατικού Διαμερίσματος Ανατολικής Στερεάς Ελλάδας  
(ΕΛ07)

Ενδιάμεση Φάση: 1 Παραδοτέο: 7

Χαρακτηρισμός και αξιολογήση/ταξινόμηση της κατάστασης των υπόγειων υδατικών  
συστημάτων

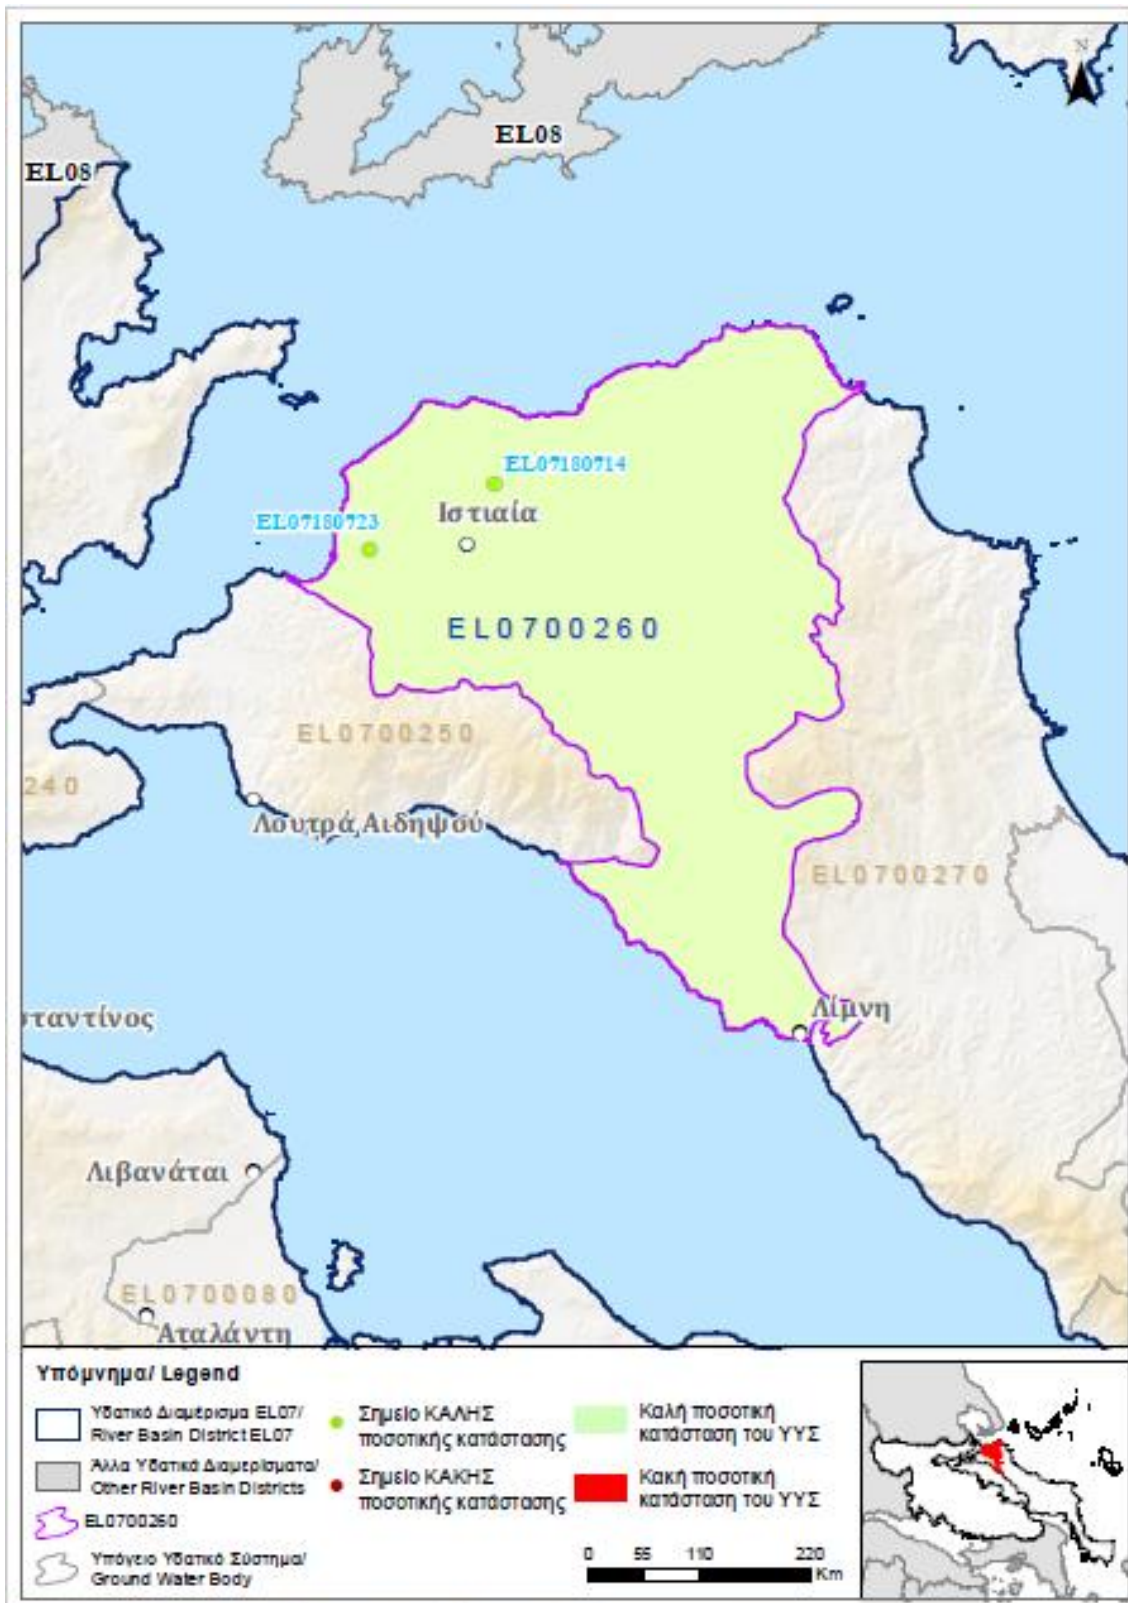
Εικόνα 8-28 Χάρτης ποσοτικής κατάστασης ΥΥΣ EL0700260

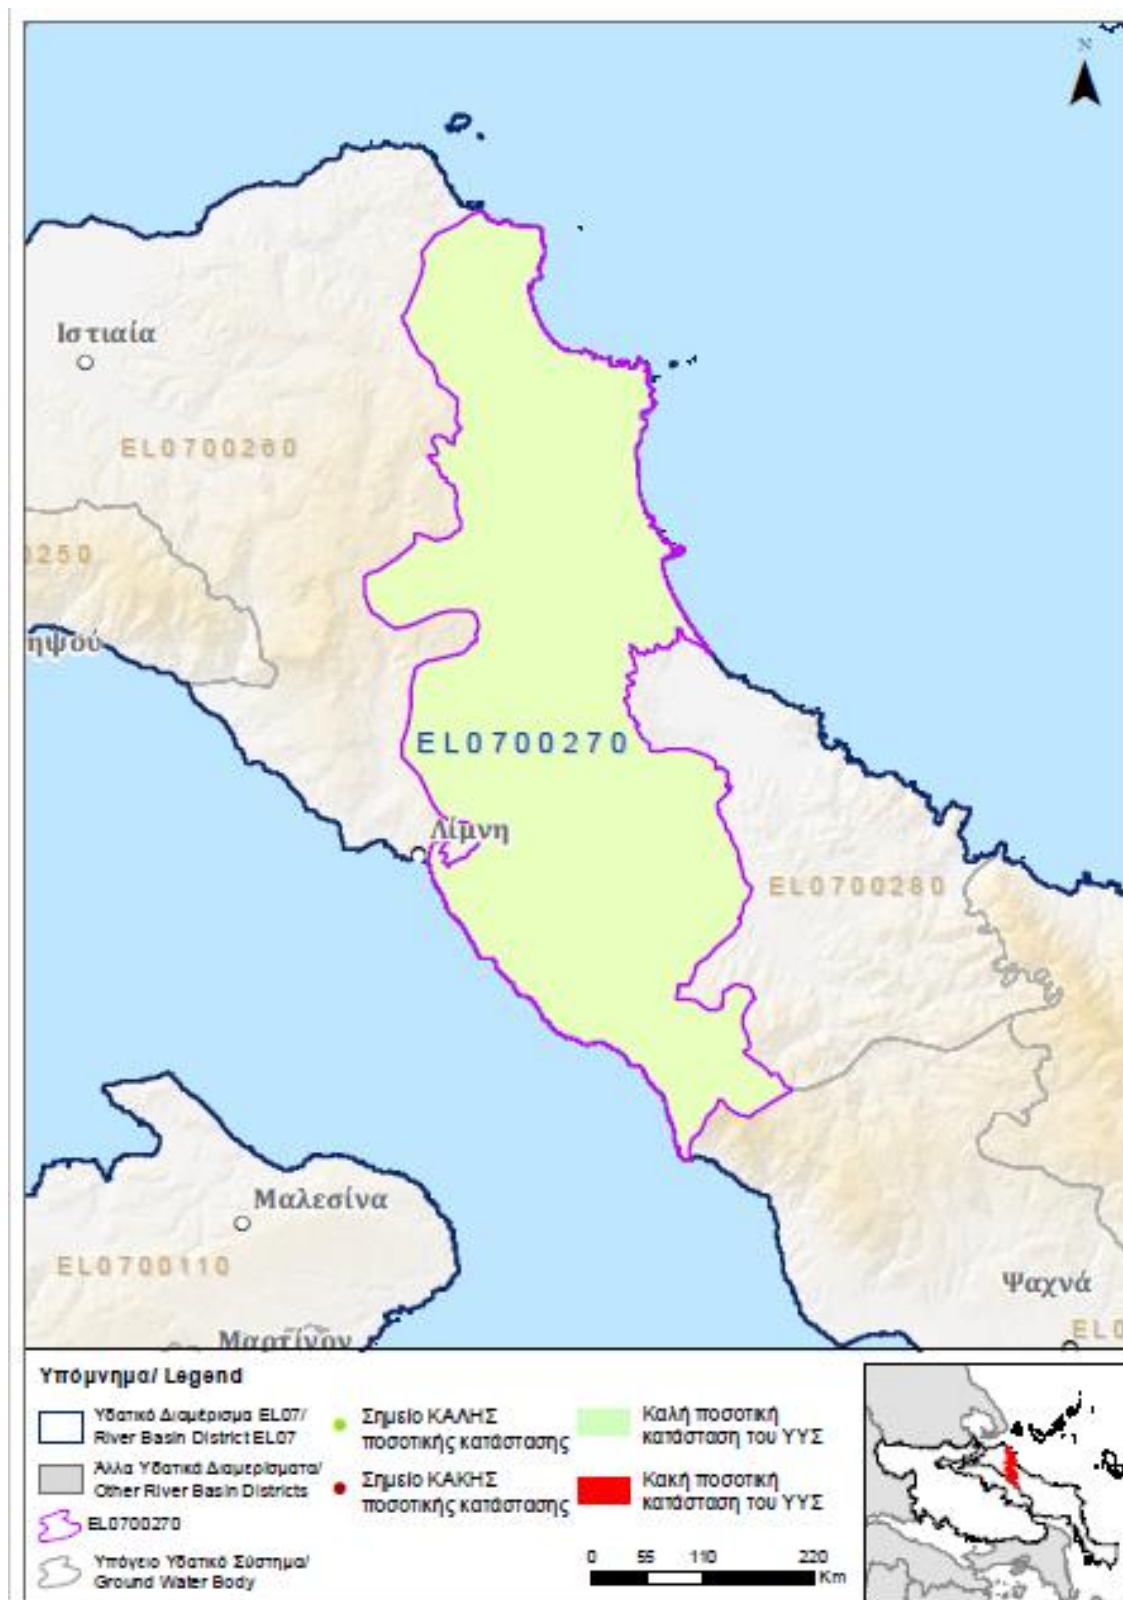
Εικόνα 8-29 Χάρτης ποσοτικής κατάστασης ΥΥΣ EL0700270

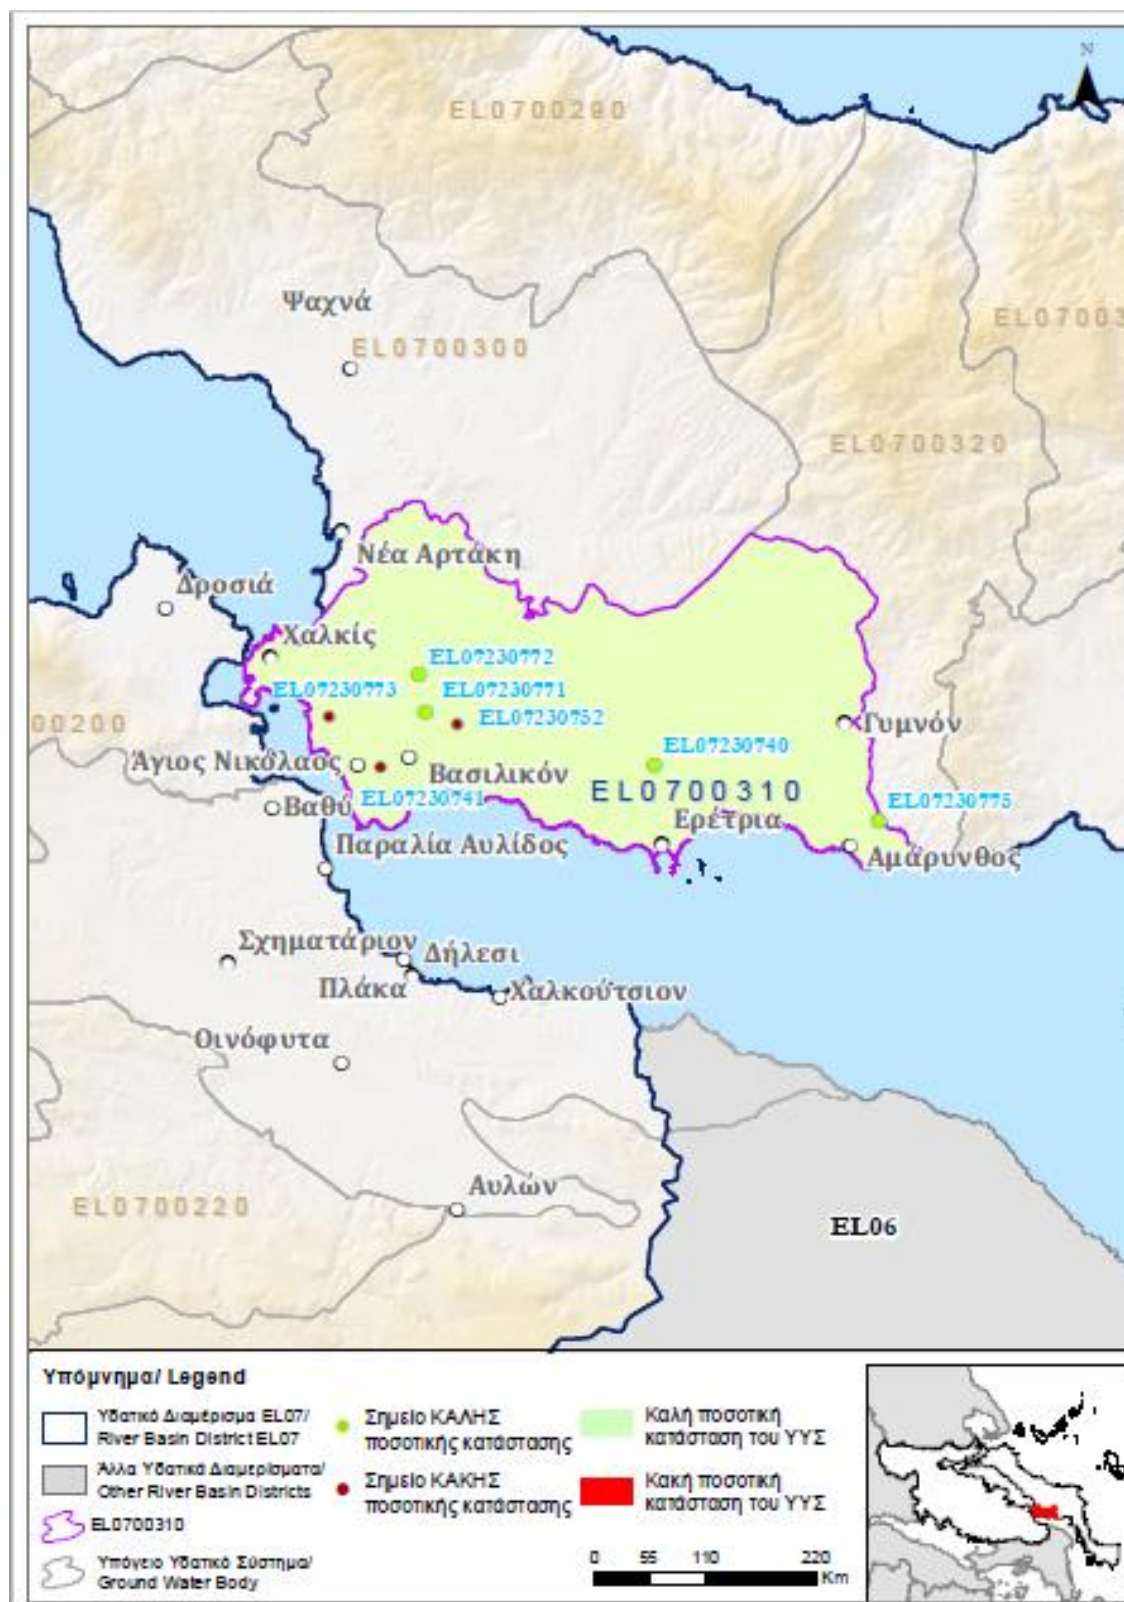
Εικόνα 8-33 Χάρτης ποσοτικής κατάστασης ΥΥΣ EL0700310

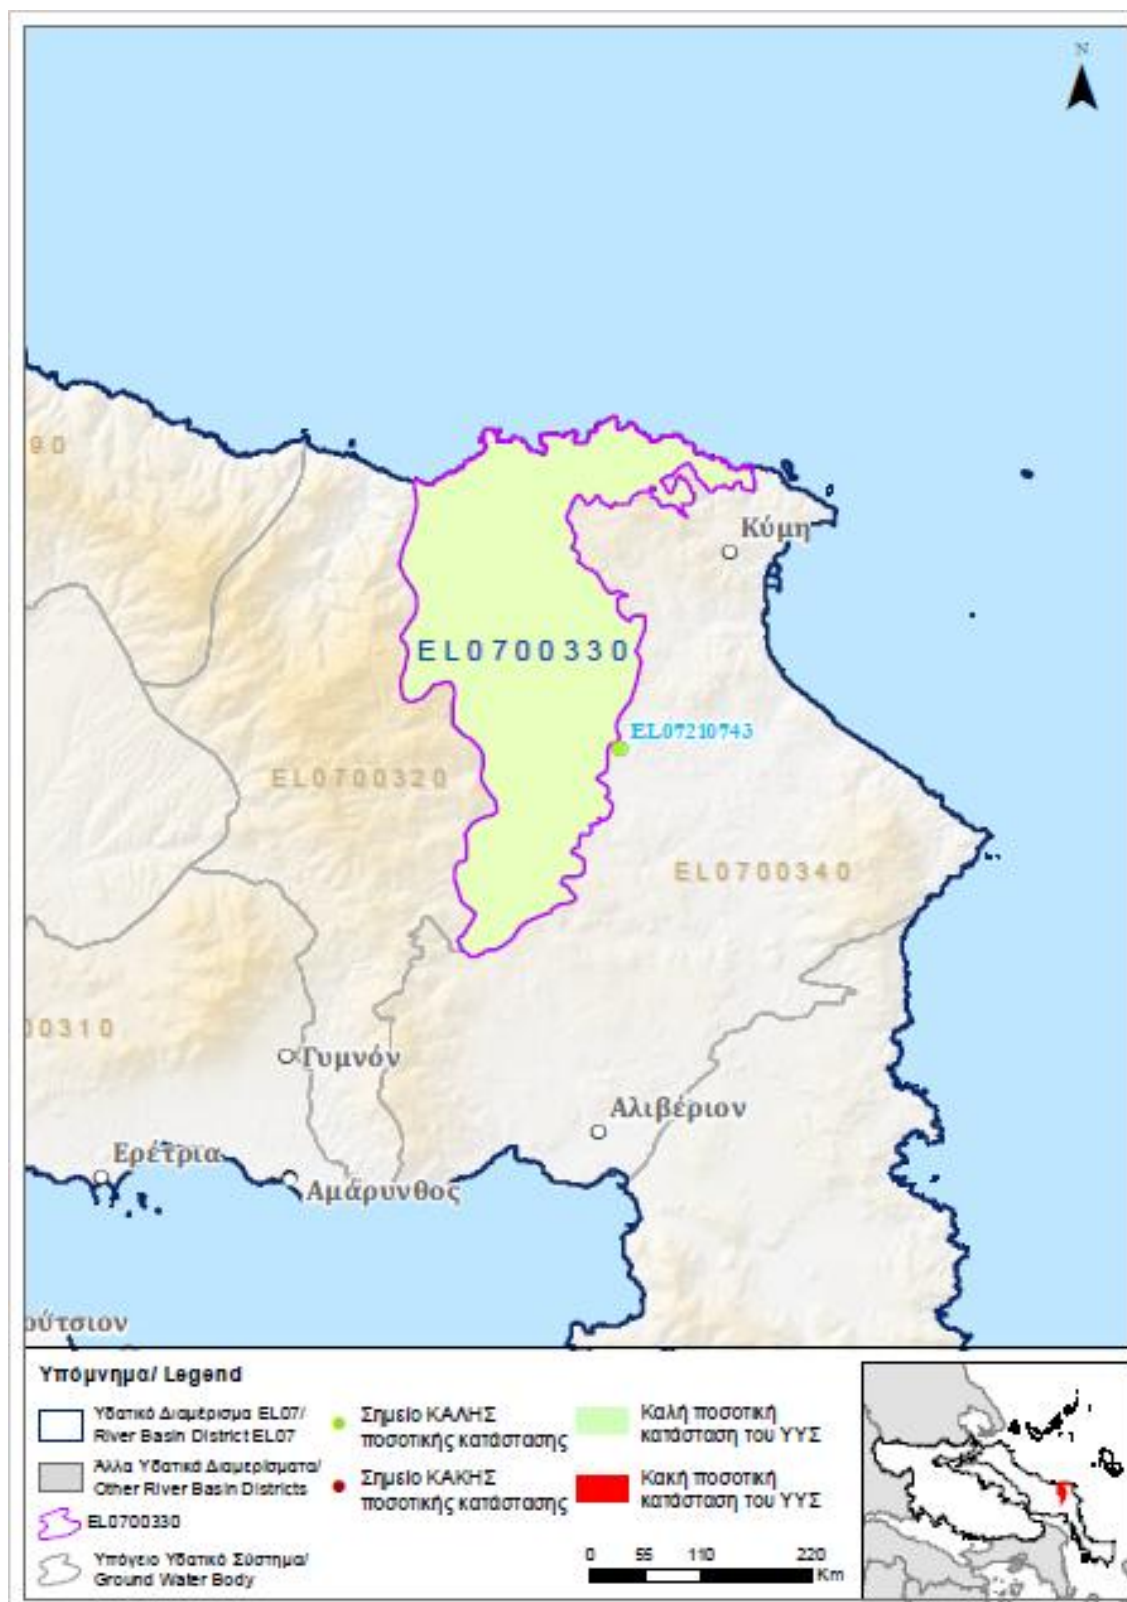
Εικόνα 8-35 Χάρτης ποσοτικής κατάστασης ΥΥΣ EL0700330

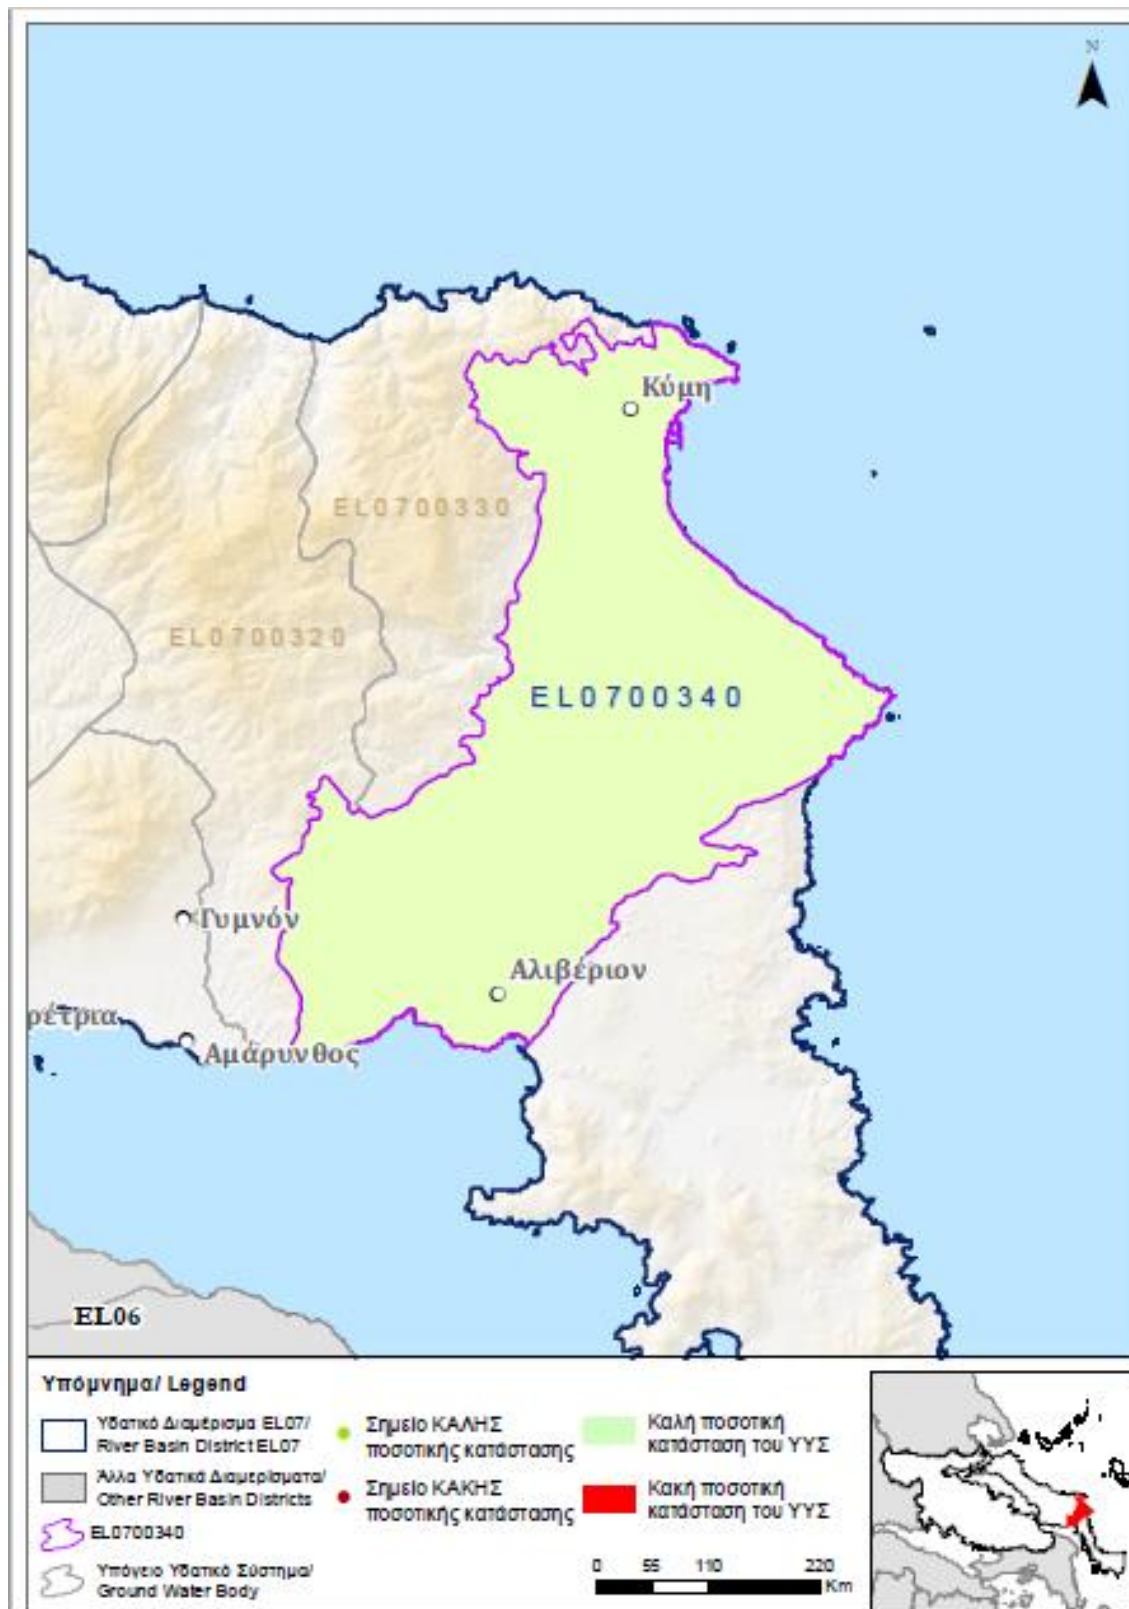
Εικόνα 8-36 Χάρτης ποσοτικής κατάστασης ΥΥΣ EL0700340
