2^η ΑΝΑΘΕΩΡΗΣΗ ΣΧΕΔΙΟΥ ΔΙΑΧΕΙΡΙΣΗΣ

Λεκανών Απορροής Ποταμών Υδατικού Διαμερίσματος Δυτικής
Μακεδονίας (EL09)

Οριστικός Προσδιορισμός των Ιδιαιτέρως Τροποποιημένων και
Τεχνητών Υδατικών Συστημάτων

ΟΡΙΣΤΙΚΟΣ ΠΡΟΣΔΙΟΡΙΣΜΟΣ ΙΔΙΑΙΤΕΡΩΣ ΤΡΟΠΟΠΟΙΗΜΕΝΩΝ (ΙΤΥΣ) ΚΑΙ ΤΕΧΝΗΤΩΝ ΥΔΑΤΙΚΩΝ ΣΥΣΤΗΜΑΤΩΝ (ΤΥΣ)

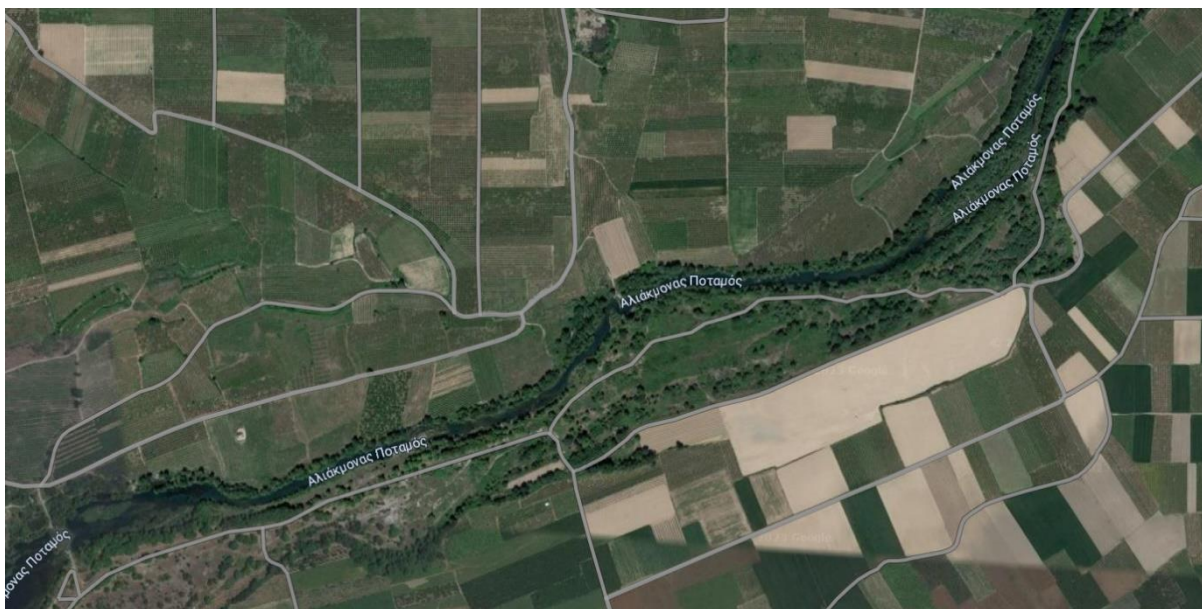
Εικόνα 4-1: Δορυφορική εικόνα της κοίτης του π. Αλιάκμονα κατάντη του ΥΗΣ Αγίας Βαρβάρας όπου αποτυπώνεται η ικανοποιητική βλάστηση της κοίτης.

Εντούτοις η παρόχθια βλάστηση και στα δύο ΥΣ είναι ιδιαίτερα ικανοποιητική κυρίως λόγω της παροχέτευσης της οικολογικής παροχής του φράγματος Αγία Βαρβάρα, όπως φαίνεται στην Εικόνα 4-1. Τέλος παρατηρείται σε ένα τμήμα της κοίτης και η διαμόρφωση πλημμυρικού πεδίου λίγο ανάντη της γέφυρας της Επαρχιακής Οδού Κουλούρας – Μελίκης,.

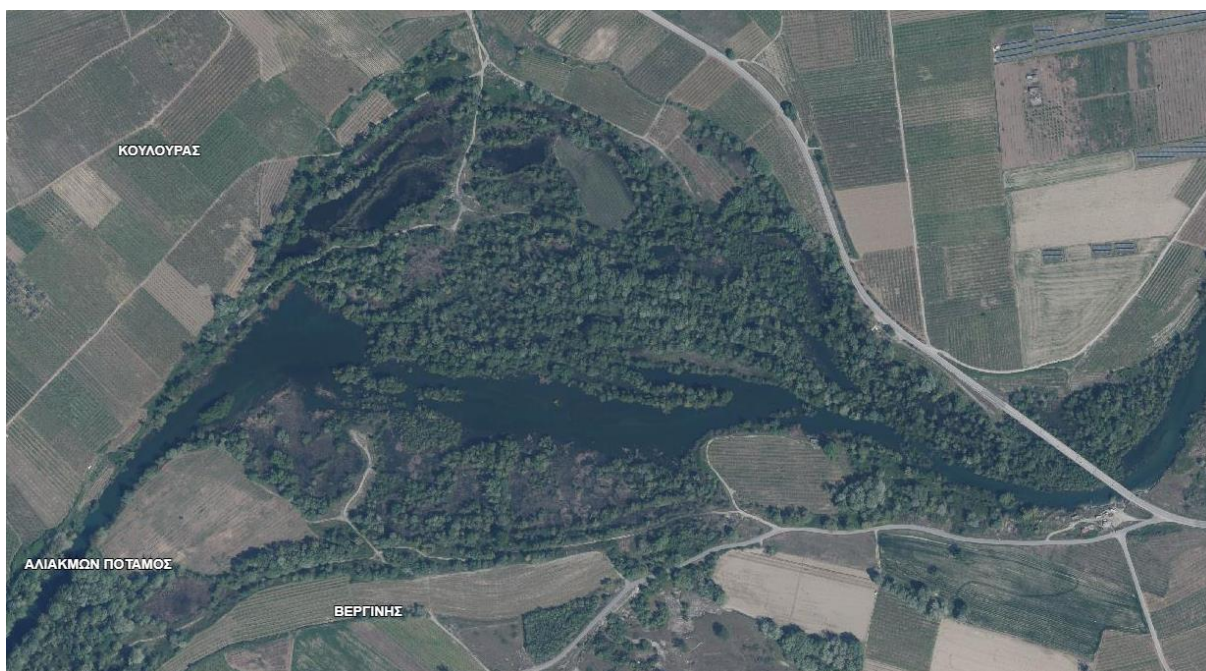
Εικόνα 4-2: Δορυφορική απεικόνιση του πλημμυρικού πεδίου σε τμήμα του ΥΣ ΕΛ0902R0002050009Η.

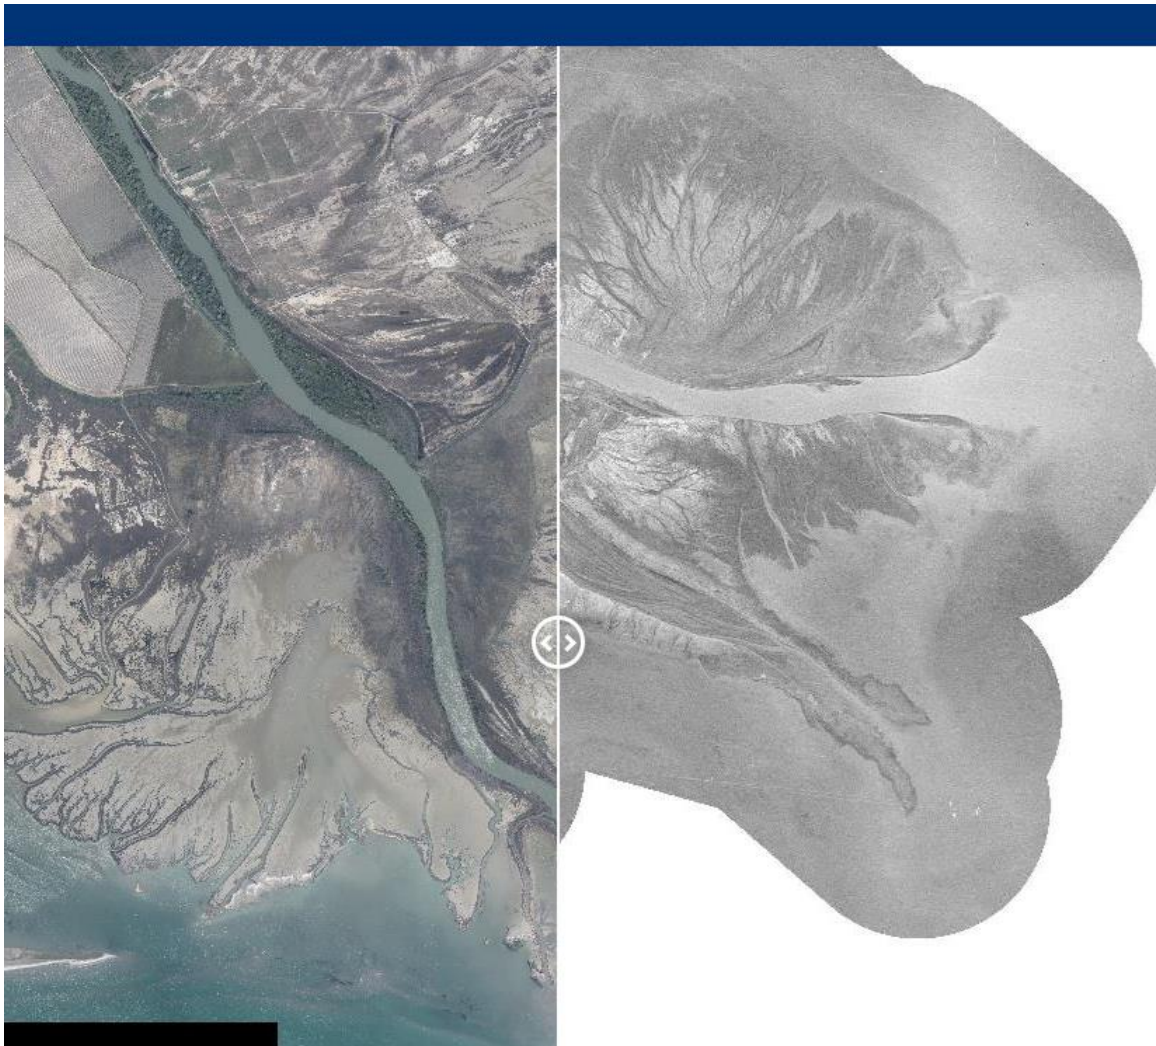
Εικόνα 4-5: Διευθέτηση του κατάντη τμήματος του π. Αλιάκμονα στην εκβολή στον Θερμαϊκό κόλπο (σύγκριση με αεροφωτογραφίες 1945 – 1960).

Στο συγκεκριμένο ΥΣ έχουν γίνει σημαντικές υδρομορφολογικές αλλοιώσεις που αφορούν στον περιορισμό (διευθέτηση) της φυσικής κοίτης με αναχώματα και της διευθέτησης της κοίτης του ποταμού με ανεπένδυτη διατομή σε μήκος 6.7 km, στα οποία περιλαμβάνονται και τα 4.1 km στο κατάντη τμήμα του προς νότια για να αποφευχθεί η πρόσχωση του Θερμαϊκού Κόλπου, όπως παρουσιάζεται στην Εικόνα 4-5.

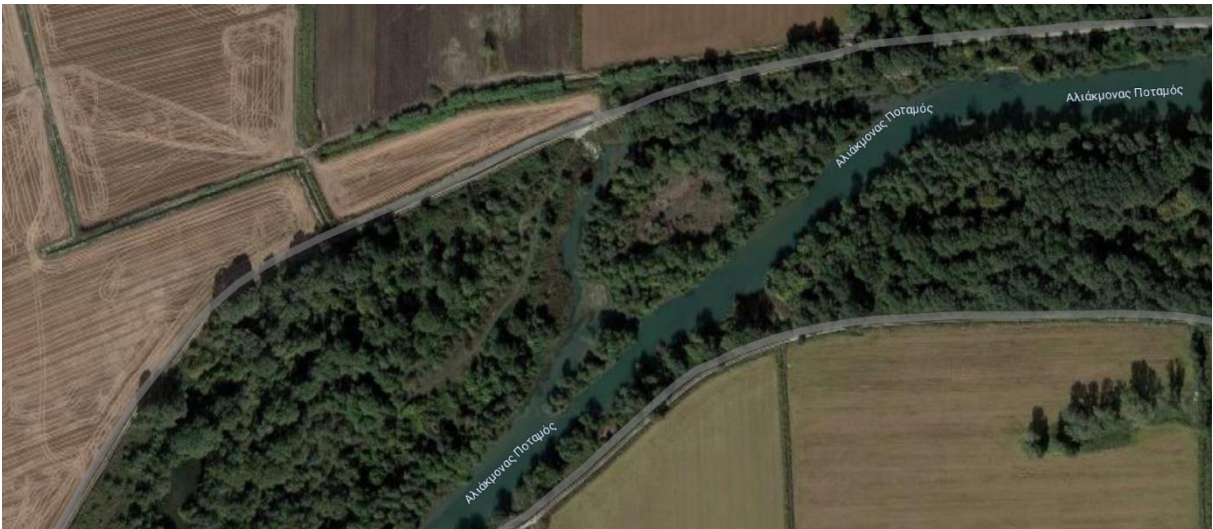
Εικόνα 4-6: Άποψη των διακλαδώσεων της ροής στον κοίτη του κατάντη τμήματος του π. Αλιάκμονα και τη δημιουργία νησίδων με υψηλή παρόχθια βλάστηση (παρόχθια δάση).

Η παρόχθια βλάστηση κρίνεται ως ικανοποιητική όπως φαίνεται από τις δορυφορικές απεικονίσεις (βλ. Εικόνα 4-6). Επίσης, η κοίτη του π. Αλιάκμονα εμφανίζει διακλαδώσεις στη ροή, οι οποίες δημιουργούν νησίδες με υψηλή βλάστηση που αποτελούν ενδιαιτήματα της ορνιθοπανίδας.

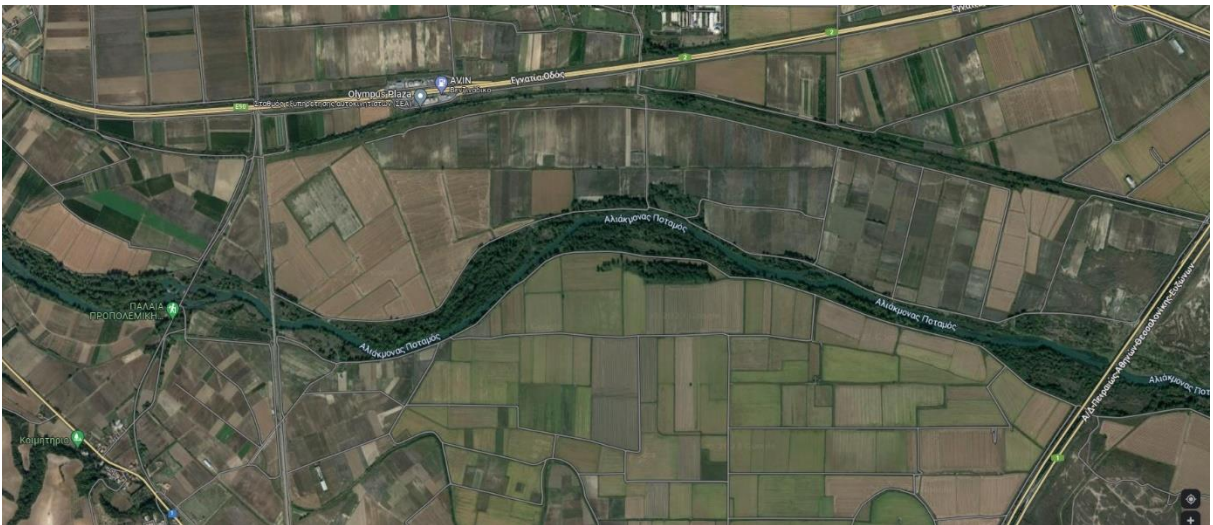
Εικόνα 4-7: Δορυφορική απεικόνιση των δύο μεγάλων σιδηροδρομικών γεφυρών.

Διέρχονται οι γέφυρες της ΠΑΘΕ, η παλαιά και η νέα γέφυρα του ΟΣΕ, η πρώτη από τις οποίες συνιστά υδρομορφολογική αλλοίωση (Εικόνα 4-7) καθώς τα βάθρα της βρίσκονται εντός της κοίτης. Στην ίδια εικόνα φαίνεται και η ικανοποιητική βλάστηση του ΥΣ αυτού.

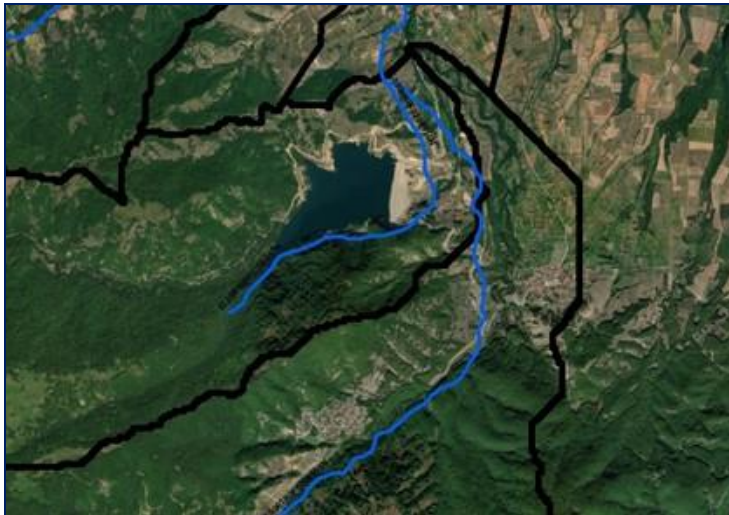
Εικόνα 4-10: Δορυφορική απεικόνιση του ταμιευτήρα Τριανταφυλλιάς και το ποτάμιο ΥΣ Ασπρόρεμα.

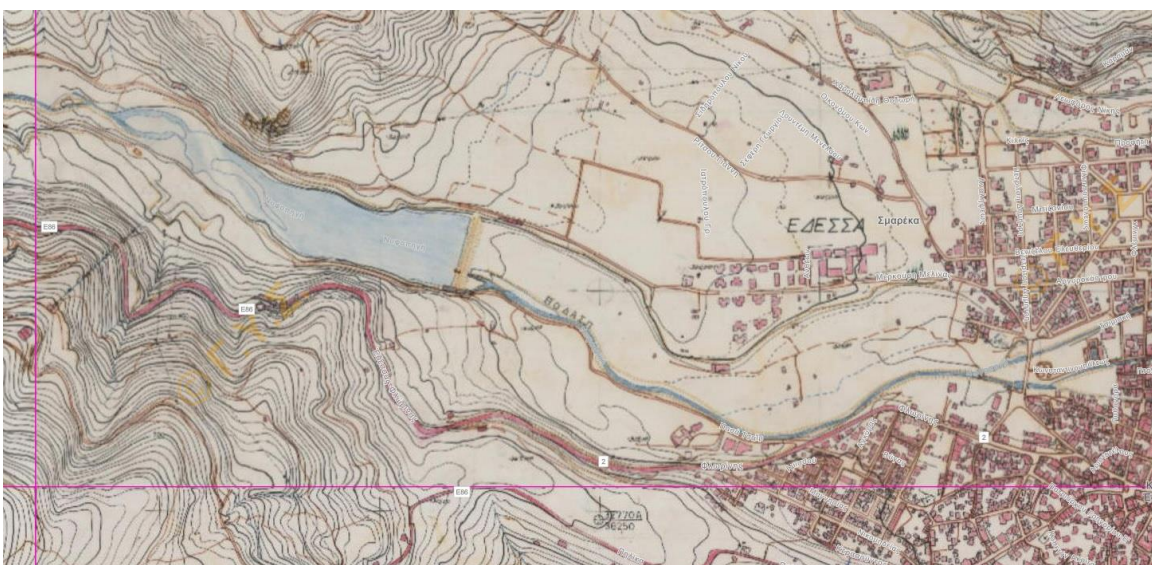
Εικόνα 4-14: Απεικόνιση της κοίτης του π. Εδεσσαίου κατάντη του ΥΗΣ Άγρα με το αναρρυθμιστικό ταμιευτήρα (Τοπογραφικό Διάγραμμα κλίμακας 1:5,000 της ΓΥΣ).

Εικόνα 4-14) εντός της πόλης της Έδεσσας έως τους καταρράκτες. Στη θέση του ΥΗΣ Άγρα γίνονται απολήψεις για την άρδευση της περιοχής της Έδεσσας της τάξης των 6,0 hm³ ετησίως σύμφωνα με τα στοιχεία της ΔΕΗ. Η φυσικοποιημένη παροχή στη θέση του ΥΗΣ Άγρα είναι ίση με 74,7 hm³ ετησίως.

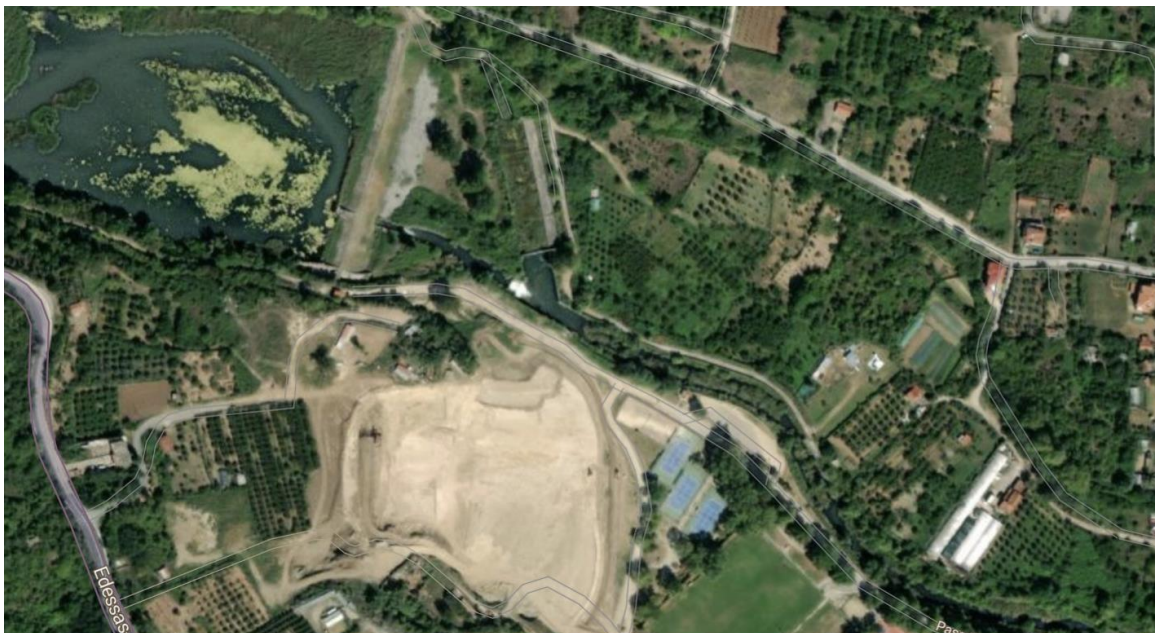
Εικόνα 4-15: Δορυφορική απεικόνιση της κοίτης του π. Εδεσσαίου κατάντη του ΥΗΣ Άγρα

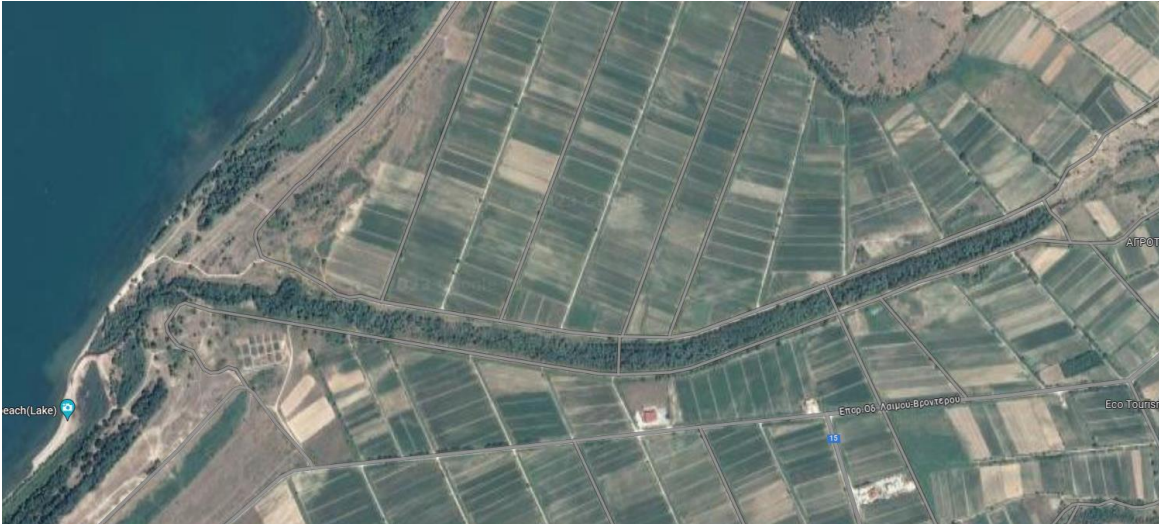
Εικόνα 4-19: Δορυφορική άποψη του ρ. Παλιόρεμα (Άγιος Γερμανός) (ΕΛ0901R000001018N) με εμφανή τη σημαντική φυτοκάλυψη επί του συγκεκριμένου ΥΣ.

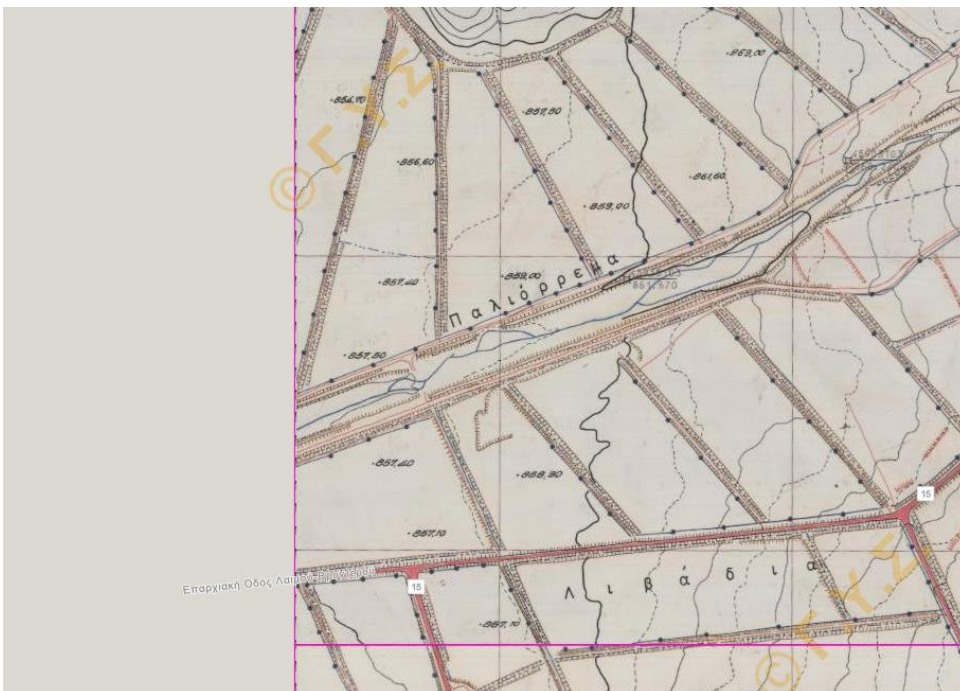
Εικόνα 4-20: Μερική άποψη του του ρ. Παλιόρεμα (Άγιος Γερμανός) (ΕΛ0901R000001018N) με τη διευθέτηση με τα αναχώματα που όμως διατηρούν την ποικιλομορφία της κοίτης στα τοπογραφικά διαγράμματα 1:5000 της ΓΥΣ.

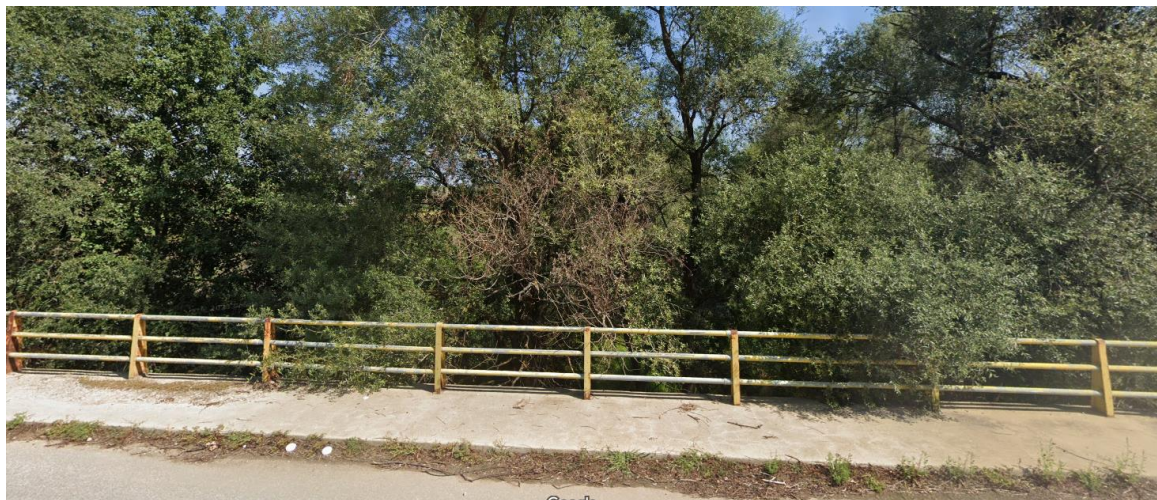
Εικόνα 4-21: Άποψη της πολύ πυκνής φυτοκάλυψης του π. Καλινικιώτικο (ΕΛ0901R0F0202002N) στη θέση της ΕΟ Μαρίνας – Άνω Καλλινίκης.

Καλινικιώτικο (ΕΛ0901R0F0202002N): ΥΣ. Μέσω της ομαδοποίησης η οικολογική του κατάσταση έχει ταξινομηθεί ως καλή λόγω της χαμηλής έντασης των πιέσεων που δέχεται. Η διευθέτηση – ευθυγράμμιση αφορά σχεδόν στο συνολικό μήκος του ΥΣ. Όμως παρόλες τις παρεμβάσεις η κοίτη εμφανίζει πλούσια βλάστηση, όπως φαίνεται στην **Error! Reference source not found..** Για τους λόγους αυτούς προτείνεται, όπως και στην 1^η αναθεώρηση του ΣΔΛΑΠ, το ΥΣ να μη προσδιοριστεί ως ΙΤΥΣ,.

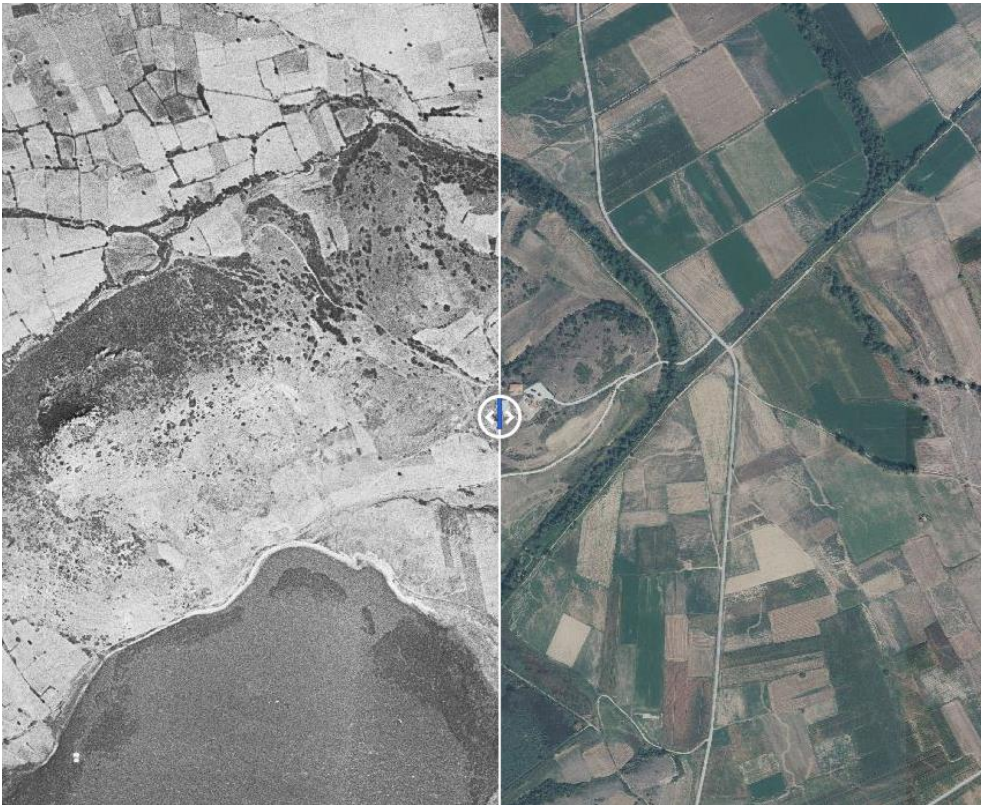
Εικόνα 4-23: Δορυφορική απεικόνιση της διευθέτησης με νέα κοίτη κατά την εκβολή του ρ. Σκλήθρου στη Λ. Ζάζαρη σε σύγκριση με τις αεροφωτογραφίες του 1945 – 60.

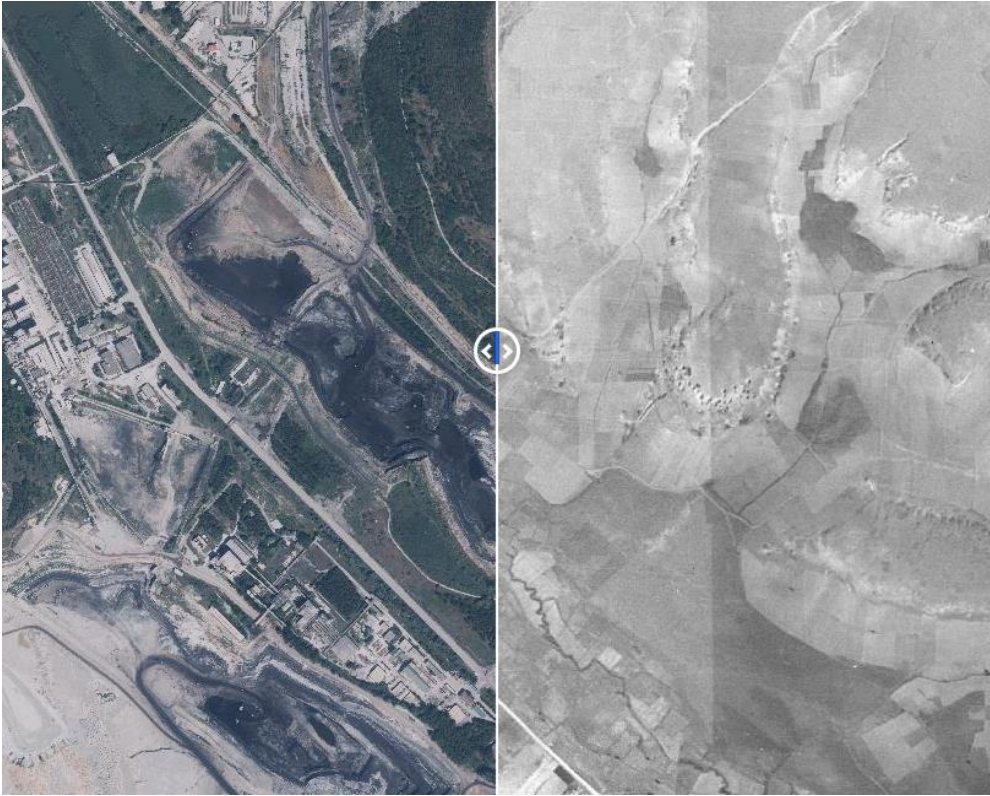
Εικόνα 4-26: Δορυφορική απεικόνιση του ΥΣ ΕΙ0902R0000010123Η - Ρ. Σουλού – Τμήμα εντός Ορυχείων με την εκτροπή της προϋπάρχουσας κοίτης (σύγκριση με αεροφωτογραφίες 1945-1960)

Το ρ. Σουλού εντός των Ορυχείων της ΔΕΗ περιλαμβάνει ένα μικρό ρουφράκτη της ΔΕΗ για απόληψη νερού για τη βιομηχανία και επίσης το ρ. Σουλού αποτελεί εκτροπή και διευθέτηση του συνόλου του μήκους του (14,2km) επιπλέον των 11 αναβαθμών και των 4 στενών γεφυρών .

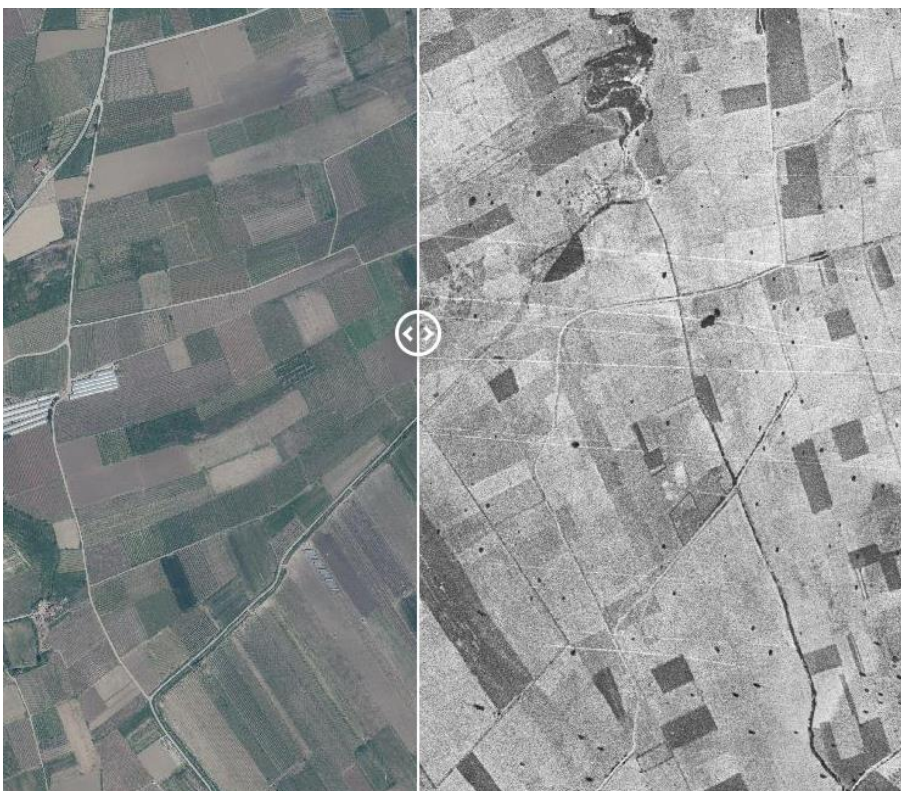
Εικόνα 4-30: Διευθέτηση της υφιστάμενης κοίτης σε σύγκριση με τις αεροφωτογραφίες του 1945 – 1960 όπου φαίνεται η διατήρηση της υφιστάμενης κοίτης και των πλευρικών αναχωμάτων.

Το τμήμα αυτό αποτελεί το ανάντη τμήμα του Ρ. Κρασοπούλι (ΕΛ0902R0002040005Η) στο ανάντη τμήμα του. Το συνολικό του μήκος αφορά σε διευθέτηση με πλευρικά αναχώματα περιορισμού της κοίτης. Στο τμήμα αυτό με συνολικό μήκος 5km υπάρχουν 7 οχετοί.

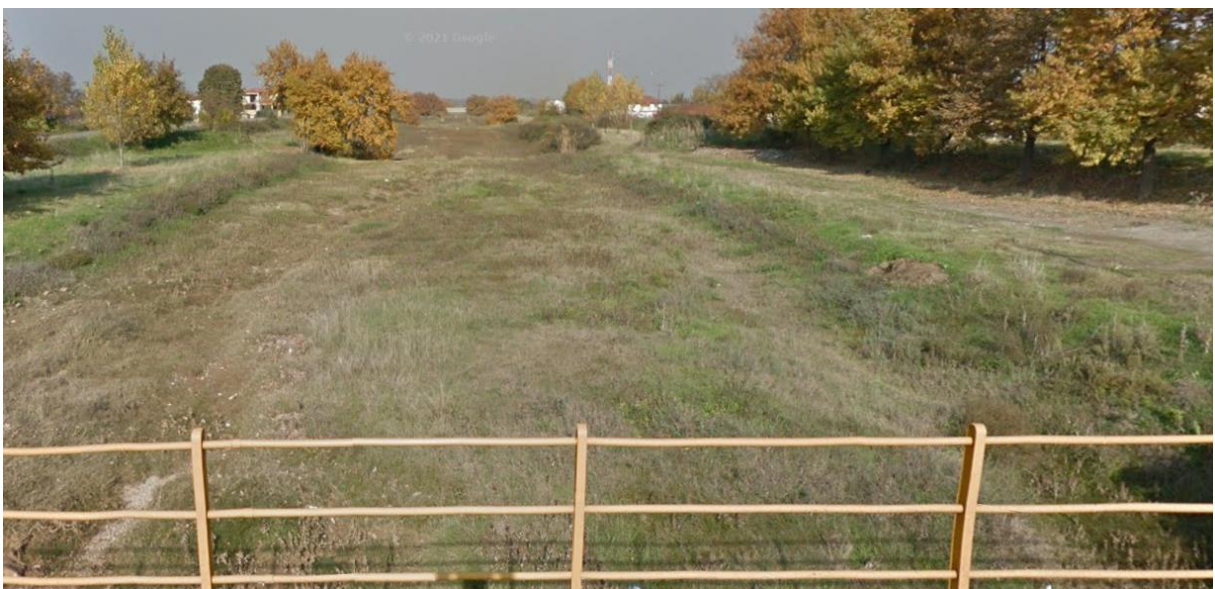
Εικόνα 4-32: Άποψη της διευθετημένης κοίτης στο ΥΣ ΕΙ0902R0002040006Η

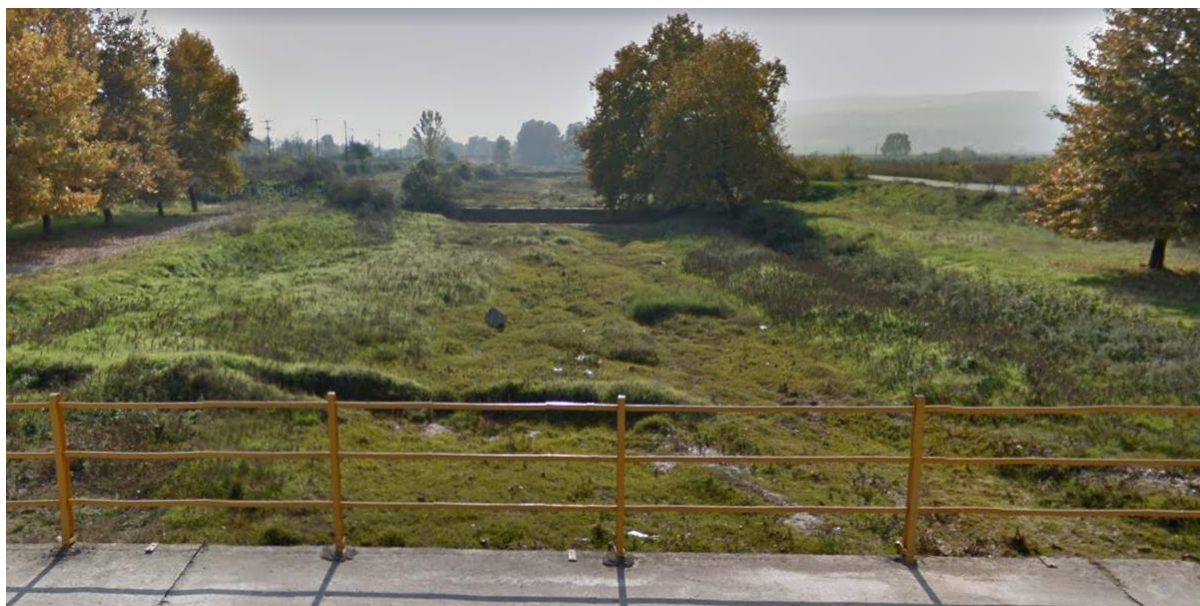
Εικόνα 4-33: Άποψη της διευθετημένης κοίτης στο ΥΣ ΕΛ0902R0002040006Η με τα φράγματα ανάσχεσης

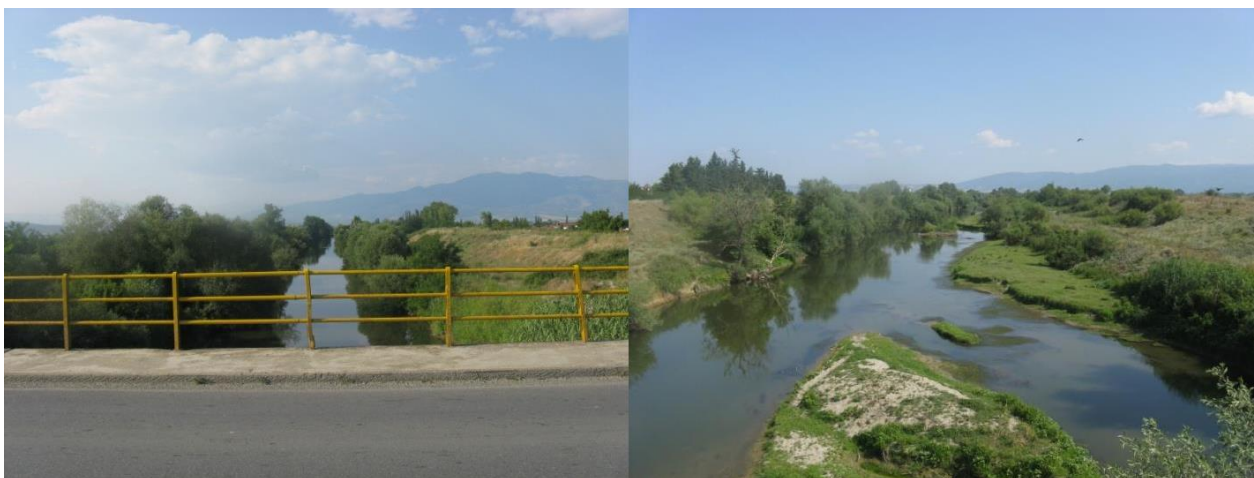
Την κατασκευή περιφερειακής συλλεκτήριας τάφρου (Τ66) στο δυτικό όριο της πεδιάδας και τη διευθέτηση των υδατορευμάτων που κατέληγαν στη βόρεια πλευρά της λίμνης και από το σημείο συμβολής τους την παροχέτευσή τους στη θάλασσα με τάφρο, η οποία ονομάστηκε «Διώρυγα Λουδία» και στη συνέχεια ποταμός Λουδίας (βρίσκεται στο ΥΔ 10). Στις παρακάτω εικόνες που έχουν δοθεί στο 1ο ΣΔΛΑΠ φαίνεται ενδεικτικά το ανάντη τμήμα της Τ66 κοντά στον οικισμό Λιποχώρι και το κατόντη τμήμα κοντά στον οικισμό Παλιά Λυκόγιαννη

Η Περιφερειακή Τάφρος (Τ66) αποτελεί ένα από τα σπουδαιότερα αποστραγγιστικά έργα στην περιοχή της Κεντρικής Μακεδονίας το οποίο επέφερε σημαντική μεταβολή στην υδρολογία της περιοχής. Κατασκευάστηκε την περίοδο 1933-35 στις ανατολικές υπώρειες του όρου Βέρμιο για να

συλλέγει τα νερά των χειμάρρων και ποταμών που κατέληγαν από τα δυτικά στην αποξηρανθείσα λίμνη Γιαννισών. Μέχρι τότε τα απορρέοντα νερά που προέρχονταν από τα ορεινά συγκροτήματα του Βερμίου, Βόρα και Πάικου, αποστραγγίζονταν μέσω των υδατορευμάτων του Βόδα (Εδεσσαίος), της Αραπίτσας και του Τριπόταμου και μέσω των χειμάρρων Κουτίχα, Λιανόρεμα και Ξερόλακκα στη βαλτώδη λίμνη των Γιαννισών. Μετά το πέρας του έργου το σύνολο των παραπάνω απορροών καταλήγουν στον ποταμό Αλιάκμονα και στη συνέχεια στο Θερμαϊκό κόλπο.
